Tribunale di Napoli
XIV Sezione Civile

ESECUZIONE IMMOBILIARE n. 138/2019 R.G.E.

Relazione di stima

RELAZIONE DI STIMA

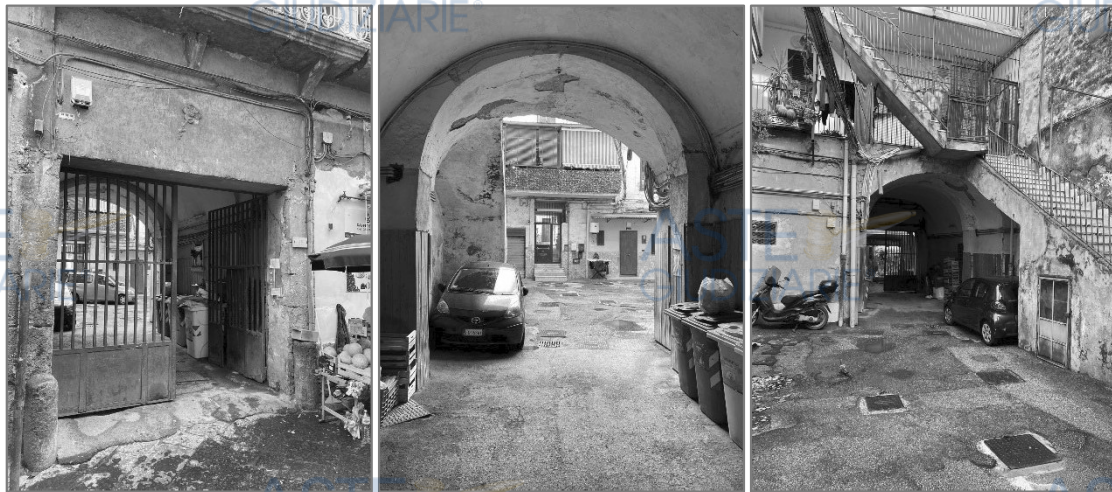
Figura 2. Ingresso da via Beato Gaetano Errico n. 15, androne e cortile comune con scala esterna.

Il fabbricato cui afferisce l'immobile pignorato consta di un aggregato di porzioni immobiliari piuttosto disomogenee, articolato su tre livelli fuori terra (dal piano terra al piano secondo). Le unità immobiliari in esso ricomprese traggono accesso, anche per mezzo di scale esterne, da un cortile comune preceduto da un androne con ingresso dal civico n. 15 della predetta Via Beato Gaetano Errico (originariamente Via Padre Gaetano

Lo stato dei prospetti risulta complessivamente **mediocre** con ampie porzioni di intonaco ammalorate, distacchi e fessurazioni nonché efflorescenze e macchie di umidità. L'interno del fabbricato (androne, cortile e scale esterne) presenta parimenti uno stato conservativo complessivamente **mediocre**, dovendosi segnalare diffusi ammaloramenti dell'intonaco e della tinteggiatura.

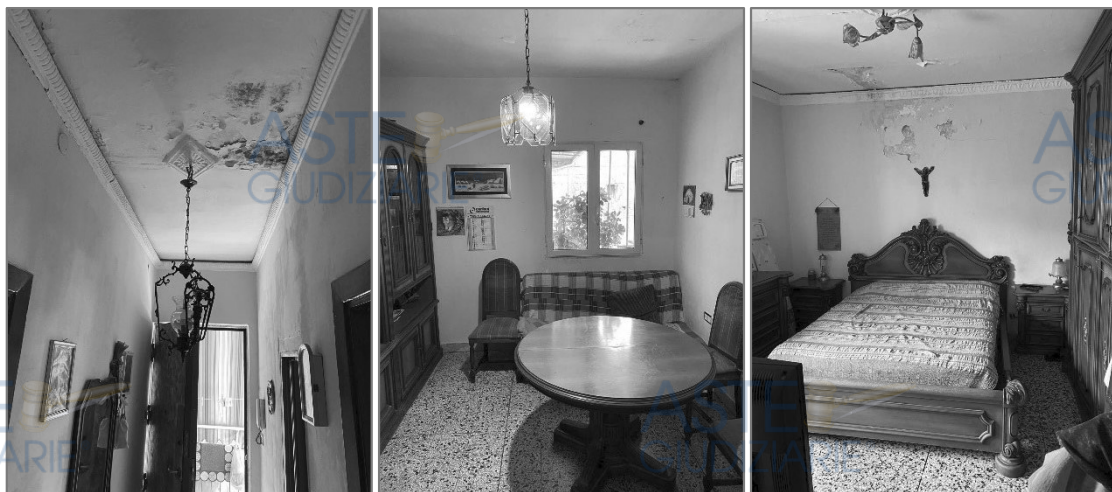
Figura 4. Estratto rilievi fotografici (estratto allegato C-1).

L'appartamento, in complessivo **mediocre** stato manutentivo, presenta finiture di livello civile e, in particolare: la pavimentazione è in piastrelle di graniglia; le pareti sono intonacate e tinteggiate, con diffuse porzioni ammalorate; il bagno e la cucina presentano un rivestimento in piastrelle; il soffitto è tinteggiato di bianco ed è caratterizzato, in tutti gli ambienti (e in particolare in quelli più interni, lato ovest) da evidenti macchie di umidità ed infiltrazioni dal soprastante lastrico solare; la porta di ingresso è del tipo blindato; le porte interne sono in legno tamburato; gli infissi interni sono in legno o alluminio (in pessimo stato); non vi sono infissi esterni.

Quanto agli impianti è possibile riferire che: l'impianto elettrico è realizzato sottotraccia; l'impianto idrico è sottotraccia con produzione di acqua calda mediante boiler elettrico; non è presente impianto di riscaldamento e/o di raffrescamento (vi è soltanto uno split con motore esterno nella camera da letto); non vi è allaccio alla rete del gas metano.

In merito alla conformità normativa degli impianti va rilevato che non è risultato possibile reperire alcuna certificazione riguardante gli impianti (elettrico, idrico, termico). Non potendo effettuare prove specifiche, saggi e verifiche strumentali degli stessi, si è unicamente proceduto ad un'indagine di tipo visivo, chiaramente non sufficiente a fornire un concreto riscontro della effettiva conformità impiantistica dell'unità immobiliare. Anche a seguito di detta indagine visiva è, comunque, evidente che, ai fini del conseguimento della conformità (ai sensi di quanto disposto dal D.M. 37/08), si rende necessario uno specifico intervento di revisione del cui costo si terrà opportunamente conto in fase di stima mediante l'introduzione di un opportuno coefficiente di decurtazione.

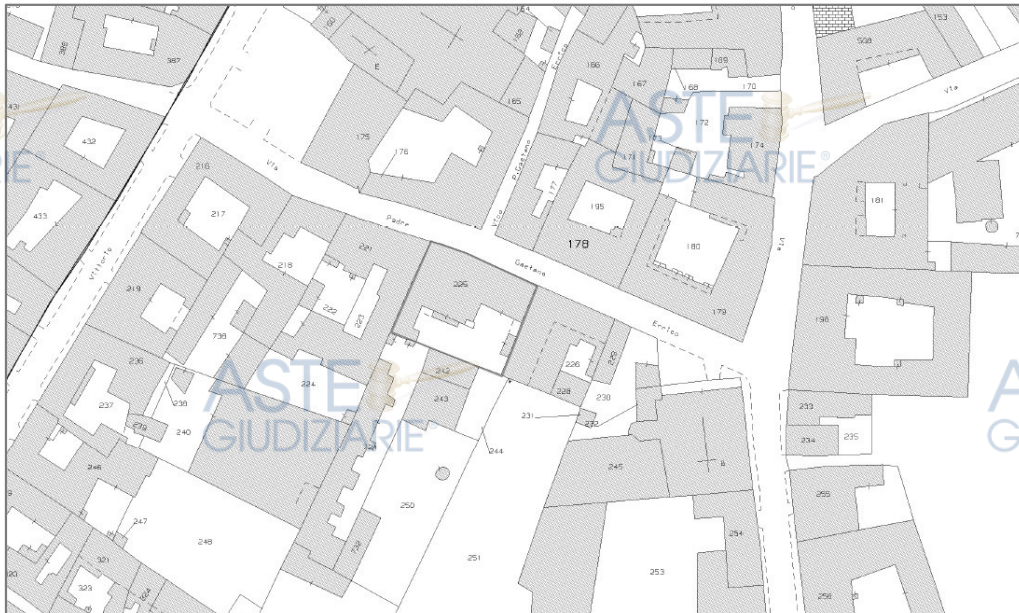
Figura 5. Inquadramento catastale del fabbricato (cfr. allegato B-1).

L'odierna unità immobiliare è ricompresa nel fabbricato esistente sul suolo attualmente censito in C.T. del Comune di Napoli, al foglio 8, particella 225, *ente urbano* di are 04.80, derivante da impianto meccanografico del 03.04.1962 (cfr. allegato A-1).
