TRIBUNALE DI NAPOLI

ESPROPRIAZIONE IMMOBILIARE

R.G. N. **143/2023**

RELAZIONE TECNICA

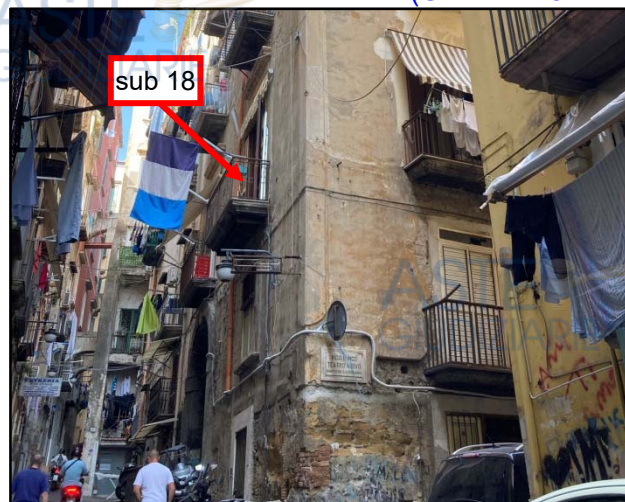
Fabbricato ed immobile interessato

L'immobile oggetto della presente procedura consta in un **appartamento** ubicato al 2° piano catastale, del fabbricato sito in Napoli, al **Vico D'Afflitto n.28**, destinato ad "**Abitazione di tipo popolare**" - **cat. cat. A/4**, identificato al N.C.E.U. di Napoli alla Sez. **SFE**, fg.1, part. **32**, sub **18** (ex sub 7), **cat. A/4** (Cfr. All. n.5 - *Dati catastali*), tuttavia, di fatto 1° piano, per la presenza di un piano rialzato ed il salto di quota esistente nella zona interessata (Cfr. All. n.8.1 – *Doc. fotografica*).

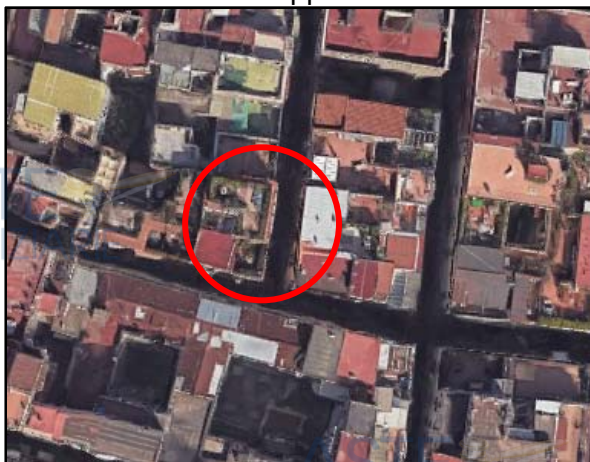
Ortofoto

Al fine dell'esatta **individuazione del fabbricato**, in cui ricade l'immobile oggetto di pignoramento, si riportano di seguito: un'ortofoto reperita sul web e la mappa catastale elaborata dalla SOGEI ed una sovrapposizione dei due elaborati:

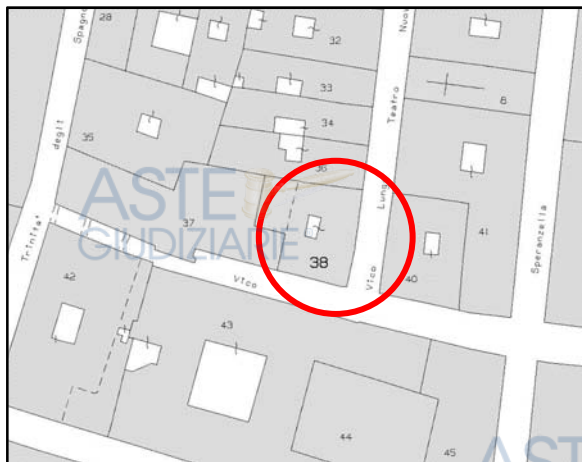
Mappa SOGEI

Dall'esame delle stesse si evince che il fabbricato è regolarmente immesso in mappa ed insiste sulla particella **38** del fg **198** del N.C.T. di Napoli. Tale particella risulta essere un "ente urbano" dal **30/04/1962** (Cfr. All. n.5.6 – *Mappa catastale part 38*).

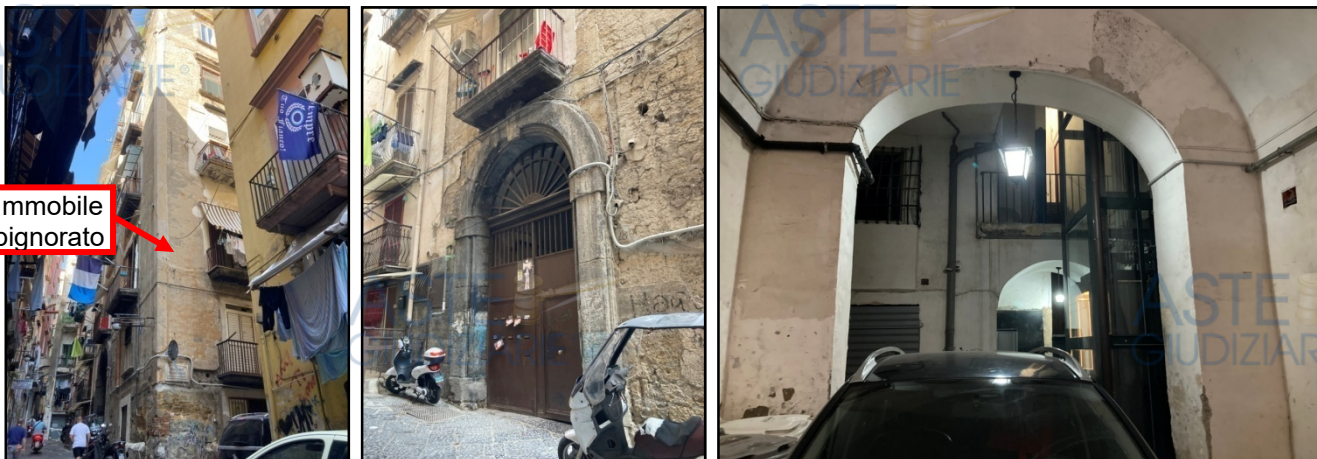
Fabbricato interessato

- presenta facciate caratterizzate da una **tinteggiatura vetusta e ampi e diffusi distacchi di intonaco e di tinteggiatura, con muratura di tufo a vista, in stato ammalorato;**
- nel complesso versa in stato di conservazione "**fatiscente**" soprattutto per l'esterno; la scala interna si presenta in normale stato di conservazione; si rinviene, dunque, almeno da un esame visivo, la necessità di lavori di manutenzione straordinaria, che possano avere un'incidenza sul valore commerciale del cespite oggetto della presente valutazione ([quesito n.12](#));
- non presenta portineria;
- presenta l'ascensore che, tuttavia, non permette di raggiungere il piano interessato;
- non presenta posti auto e/o moto, ancorchè nell'androne, al momento dell'accesso, si rinvenivano alcuni veicoli di proprietà aliena.

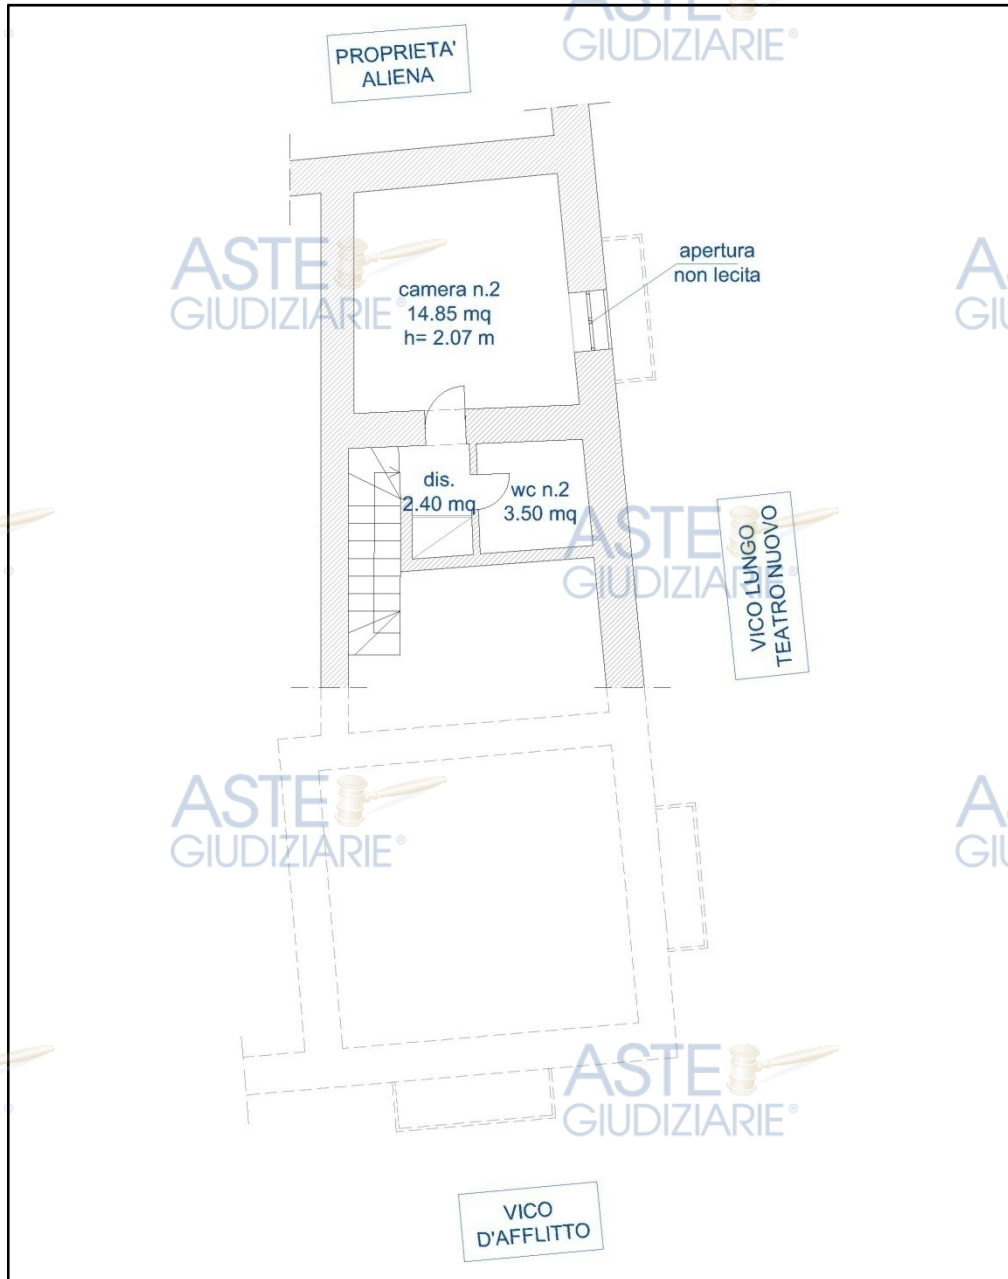
Planimetria immobile pignorato

- risulta costituito da due livelli, per la presenza di un piano soppalco realizzato senza titolo e da eliminare (Cfr. quesito n. 6 e n.12); al piano inferiore è presente l'ingresso/soggiorno con angolo cottura, un ripostiglio di ridotte dimensioni sottoscala (destinato a lavanderia), un balcone ed una finestra prospicienti il Vico Lungo Teatro Nuovo, un bagno con vasca ed un'ampia camera da letto, con un ulteriore ripostiglio e due balconi, uno prospiciente il Vico Lungo Teatro Nuovo ed uno prospiciente il Vico D'Afflitto; mediante una scala è possibile accedere al piano soppalco, insistente su circa metà della superficie del soggiorno, al quale è presente un disimpegno, un'altra camera da letto con bucatura non lecita ed un locale wc di ridotte

dimensioni; per un totale di **superficie calpestabile interna** di circa **85,50 mq, non tutta lecita**;

- presenta un'altezza al di sotto del soppalco di 2,28 m ed al di sopra del soppalco di 2,07 m (altezze che non consentono l'abitabilità); nella camera da letto, sulla quale non insiste il soppalco ma nella quale è presente una controsoffittatura, l'altezza rilevata risulta essere circa 3,50 m;

Si evidenzia che nella suddetta calcolazione **il piano soppalco e gli ambienti ivi soprastanti non sono stati considerati**, in quanto realizzati senza titolo ed in difformità ai parametri dettati dal D.M. (Sanità) 5 luglio 1975 (*"Modificazioni alle istruzioni ministeriali 20 giugno 1896, relativamente all'altezza minima ed ai requisiti igienico-sanitari principali dei locali di abitazione"*), che prevede, per

un immobile abitabile, un'altezza minima interna di 2,70 m; pertanto, per lo stesso occorre prevederne la **rimozione** (Cfr. quesito n.6 e n.12).

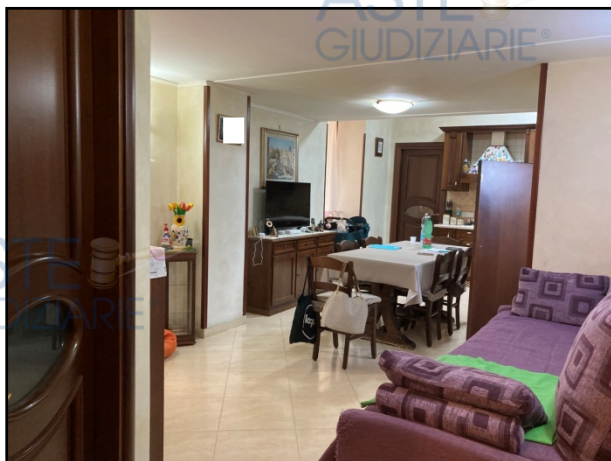
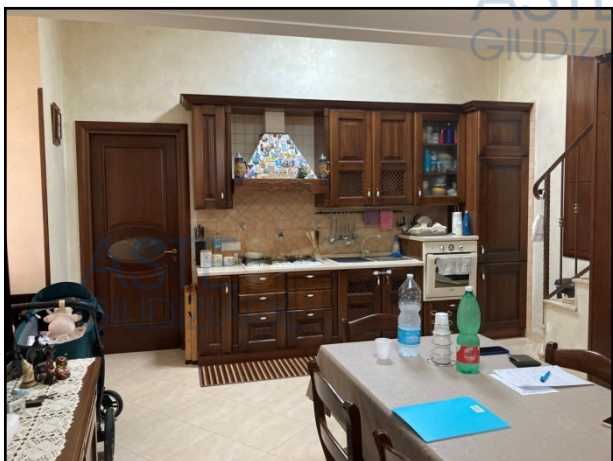
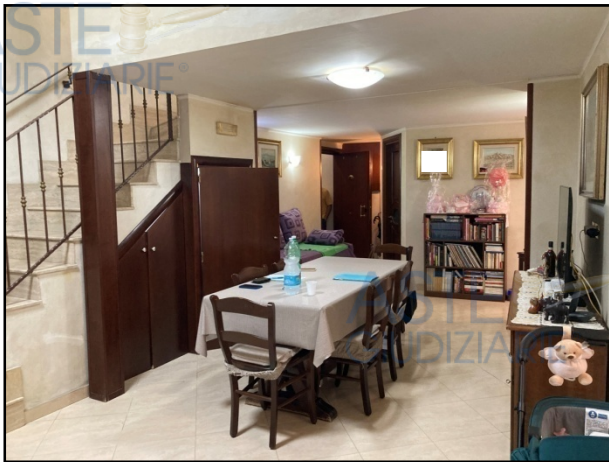
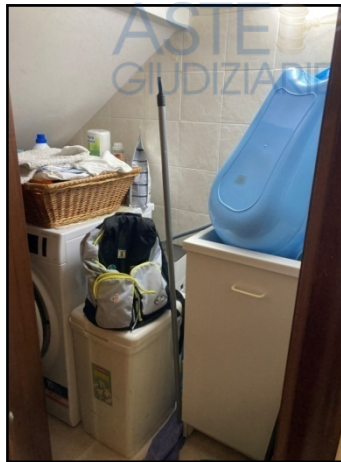
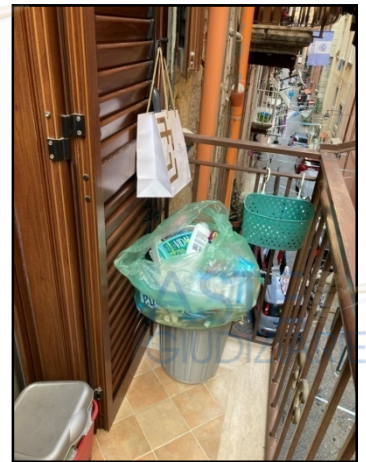
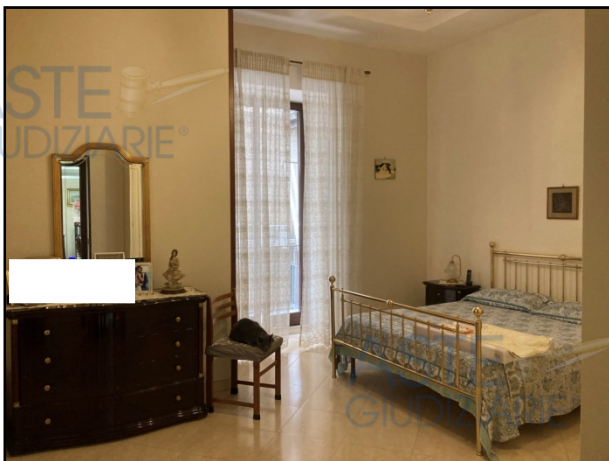
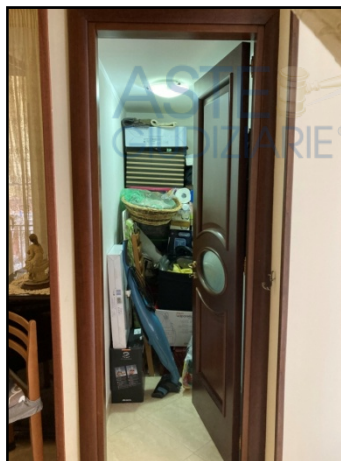
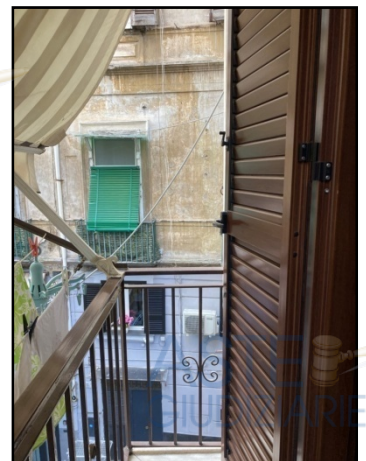
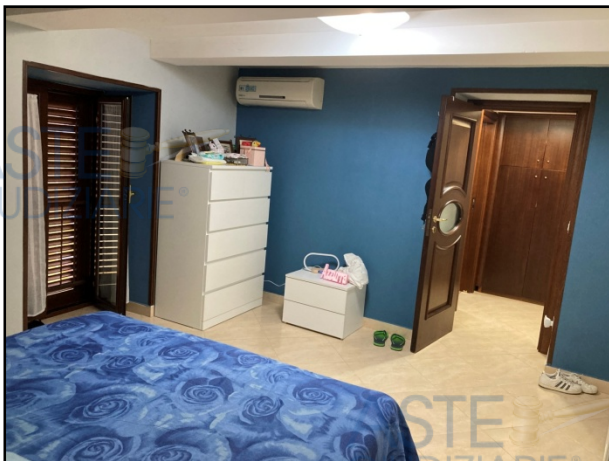
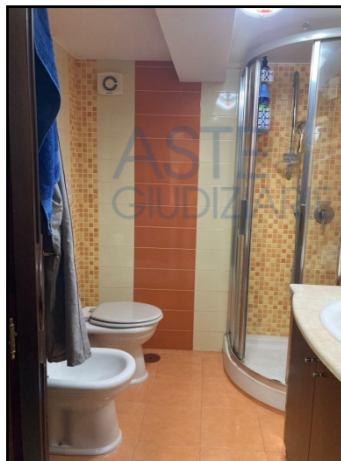
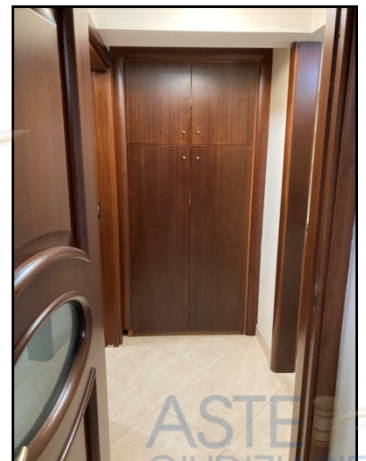
Foto immobile pignorato

- presenta una pavimentazione in gres, nel complesso in "buono" stato di conservazione, tuttavia, caratterizzata da **lesioni in alcuni punti**; le pareti risultano tinteggiate, anch'esse in "buono" stato di conservazione; gli infissi sono in pvc di colore legno, caratterizzati da napoletane marroni, in stato di conservazione "buono"; le porte interne sono in legno; la porta di ingresso è blindata;

- presenta finiture interne "normali";
- è dotato di impianto elettrico, idrico, gas ma non di riscaldamento;
- nel complesso versa in stato di conservazione "**buono**";

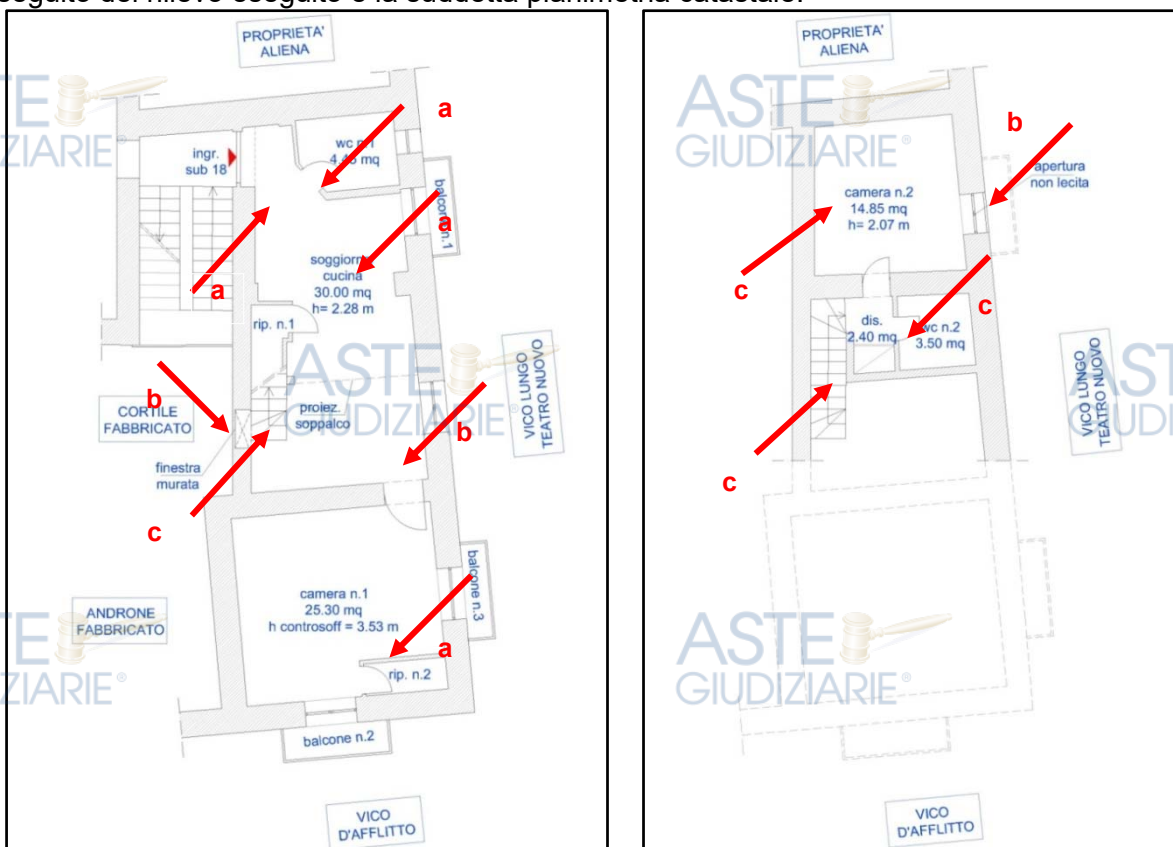
Planimetria stato dei luoghi del 06/10/2023

- in merito alla corrispondenza tra la **situazione reale dei luoghi** e la situazione riportata nella relativa **planimetria catastale** dell'immobile pignorato, si evidenzia che sono state accertate le seguenti **difformità** (Cfr. All. n.8.2 – *Planimetria delle difformità*):

- a) eliminazione di muratura portante e tramezzi e realizzazioni di nuovi setti murari nel soggiorno
 - b) aperture e chiusure di varchi di accesso e di bucatore (chiusura finestra vicino scala, spostamento porta di accesso della camera da letto e apertura di bucatura nella camera da letto sul soppalco)

- c) realizzazione di scala, soppalco e ambienti superiori
 - d) diversa sagoma dell'immobile (per diversa inclinazione della muratura)

Per le suddette variazioni, non si irrinvengono titoli edilizi autorizzativi, come dichiarato dall'Ufficio Tecnico del Comune di Napoli (Cfr. quesito n.6 e All. n.6 - *Comunicazione Uff. Tecnico*).

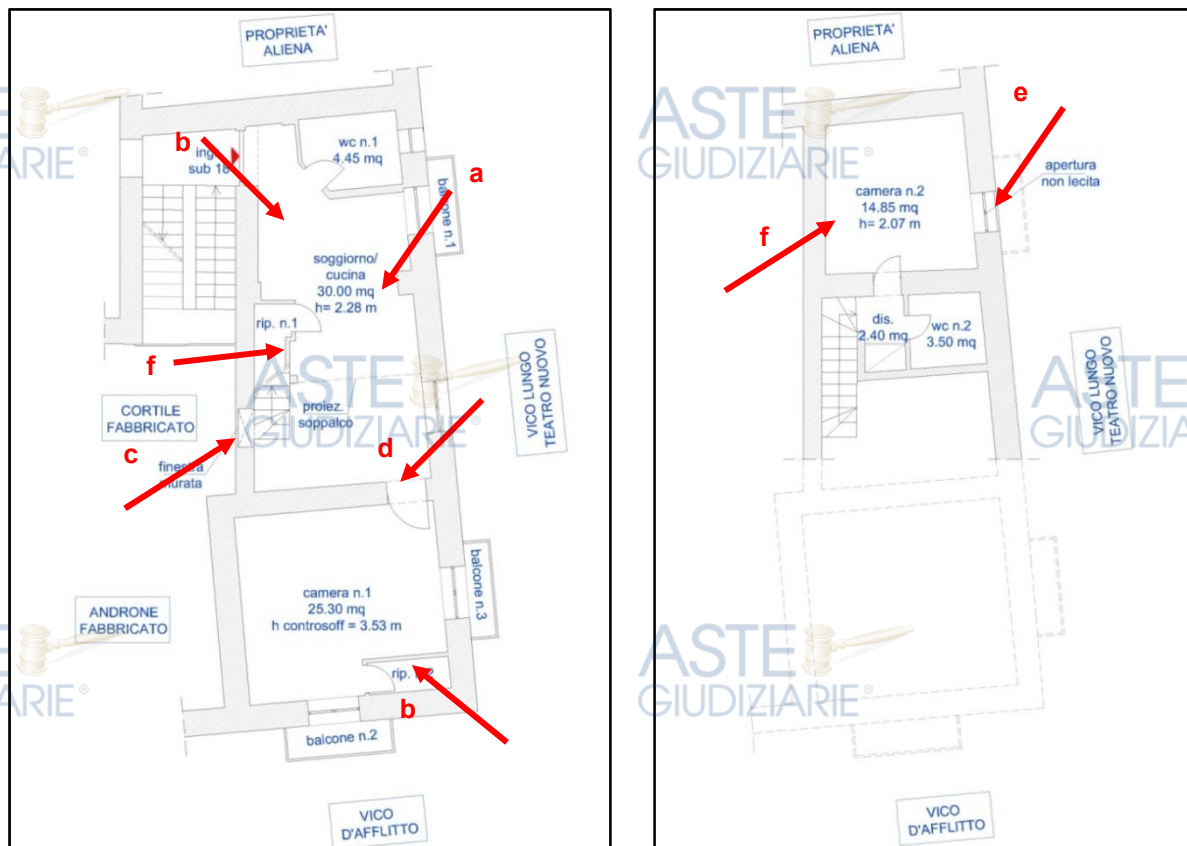
Planimetria stato dei luoghi del **06/10/2023**

- eliminazione della muratura portante nel soggiorno
- eliminazione di tramezzi nel soggiorno e realizzazione di nuovi setti murari
- chiusura della finestra in prossimità della scala
- spostamento del varco di accesso alla camera da letto
- apertura di bucatura nella camera da letto presente sul soppalco
- realizzazione di scala, soppalco e ambienti superiori
- diversa sagoma dell'immobile per diversa inclinazione della muratura.

In merito alle suddette difformità, non essendo state presentate pratiche edilizie (Cfr. All. n.6 [Doc. Ufficio Tecnico](#)), non è stato possibile accertarne l'epoca di realizzazione, tuttavia, le stesse risultano **solo in parte sanabili**, come meglio indicato di seguito.

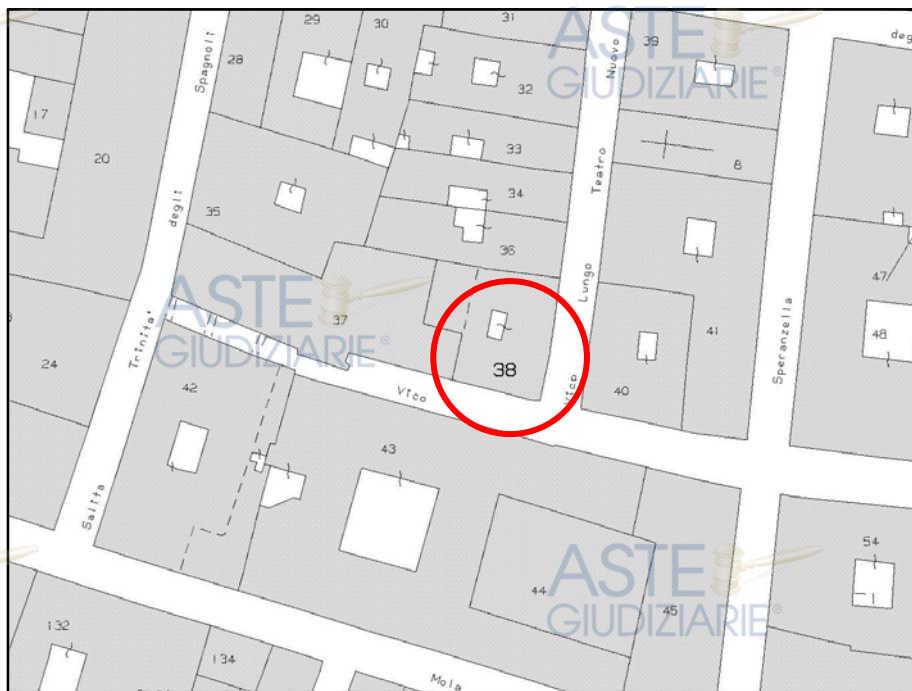
Estratto di mappa catastale

Il fabbricato nel quale il bene è ubicato, insiste sulla porzione di terreno identificata al N.C.T. del Comune di Napoli al fg. **198** part. **38** che risulta essere un "ente urbano" dal **30/04/1962** (Cfr. All. n.5 - Dati catastali).
