**RELAZIONE DI CONSULENZA
TECNICA D'UFFICIO
OMISSIS**

OGGETTO: OMISSIS +1 contro OMISSIS +1
R.G. 174/2024

Tribunale Civile di Napoli - Sezione esecuzioni immobiliari
G.U. dott.Cataldi

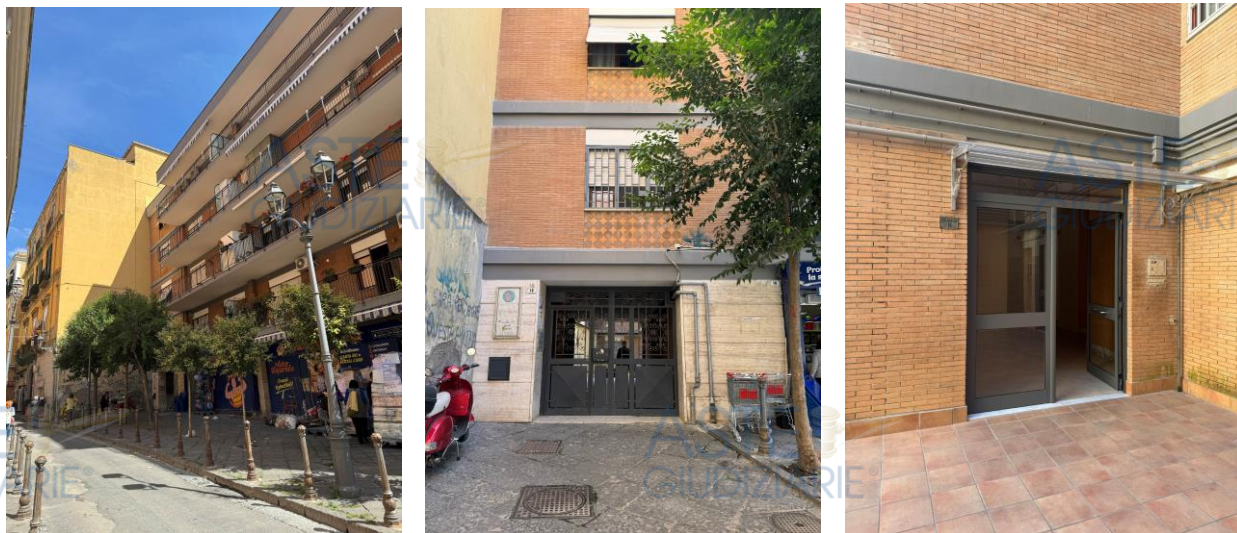
ASTE GIUDIZIARIE®
 entrando nel portone a destra. L'aspetto generale delle aree condominiali esterne ed interne si presenta in uno stato ottimo. (cfr. allegato A, foto 1-2-3-4-5-6).

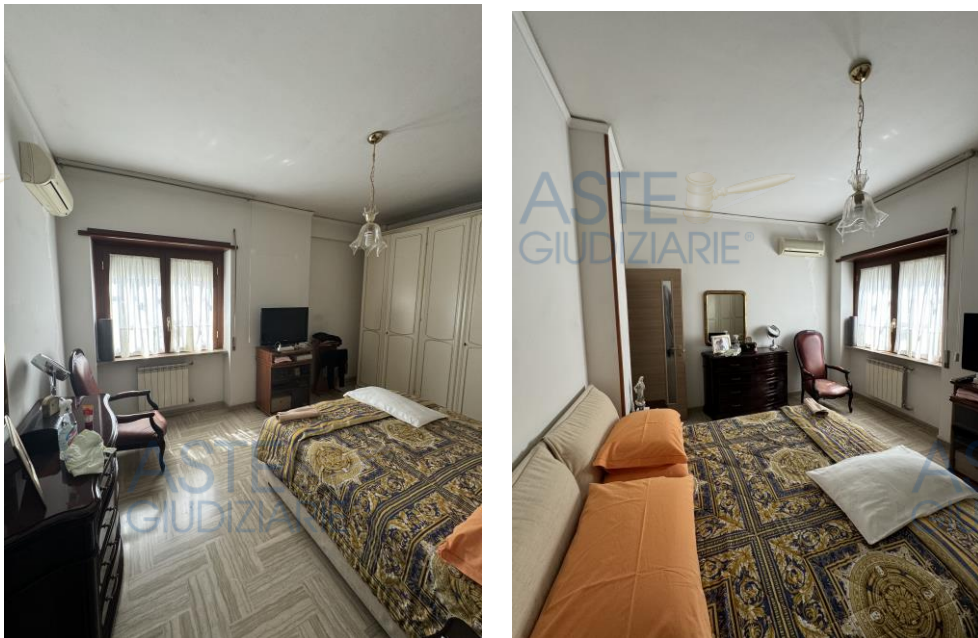
- La camera 3 matrimoniale è di circa 18,00 mq e presenta le stesse finiture del precedente ambiente;

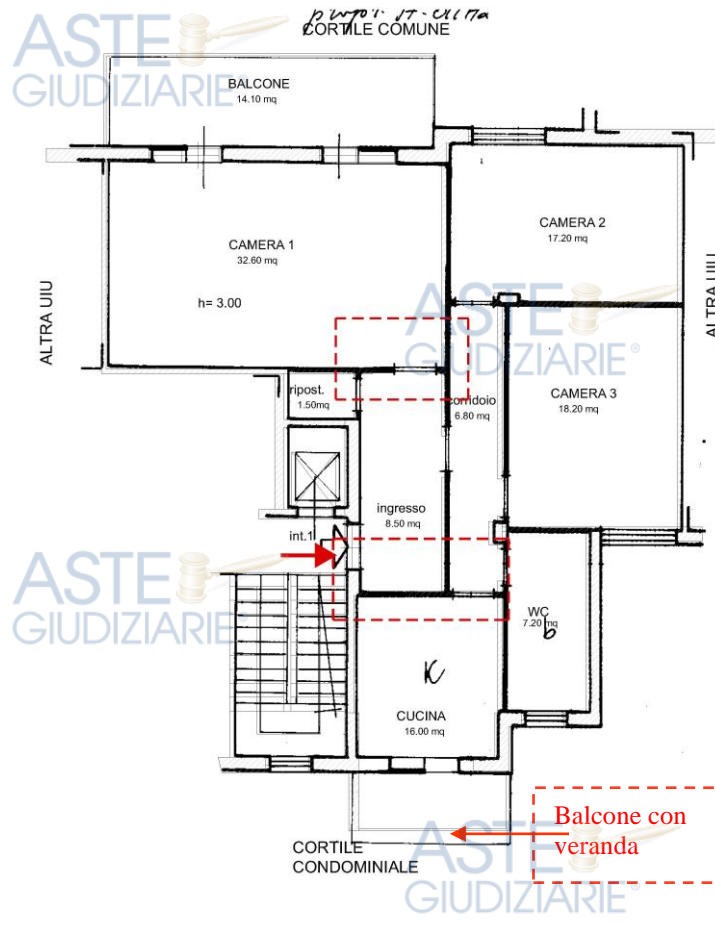
Sovrapposizione planimetria catastale e stato dei luoghi dell'appartamento, in colore rosso la difformità rilevata

Le difformità rilevate consistono: nello spostamento di un vano porta, che separava la zona disimpegno dalla cucina, mentre oggi si accede direttamente dall'ingresso; nello spostamento del vano porta che dall'ingresso conduce al salone; è stata creata una veranda sul balcone della cucina in pvc creando un aumento di volumetria non consentita ed eliminando completamente l'infisso della porta-balcone.

Le piccole difformità, che riguardano una diversa distribuzione degli spazi interni, possono essere sanate presentando una pratica al Comune di Napoli, una CILA IN SANATORIA, redatta da un tecnico abilitato, accompagnata da un bollettino per intervento realizzato in data da definirsi di cui

all'articolo 6, comma 7 del Dpr n.380/2001, con pagamento di sanzione pari a circa 1.000,00 euro, oltre i diritti di segreteria pari a 128,00 euro. Dopo aver presentato tale pratica si deve regolarizzare la nuova variazione all'Ufficio Catasto dell'Agenzia delle Entrate, presentando una pratica DOCFA a firma di un tecnico abilitato. La sottoscritta stima la pratica da presentare a cura di un tecnico abilitato complessivamente per una cifra di circa 2.500,00 euro. I tempi per la presentazione della pratica possono essere preventivati in circa 15 giorni lavorativi.

Per sanare l'abuso riscontrato della veranda sul balcone della cucina sarebbe necessario il ripristino dello stato dei luoghi alla originaria conformazione tramite una ditta autorizzata che smonti la veranda, e porti tutti i materiali di risulta a discarica autorizzata, oltre alla fornitura e al montaggio del nuovo infisso porta balcone. Il costo di tale intervento è stato preventivato dalla sottoscritta a corpo per circa 5.000,00 euro.
