Procedura Esecutiva Immobiliare R.G.E. N. 257/2022

Immobile sito nel Comune di San Giorgio a Cremano
Via Alveo Farina n. 8 (ex civ. 7) – Piano Terra

ELABORATO PERITALE

PROCEDURA ESECUTIVA IMMOBILIARE R.G.E. n. 257/2022

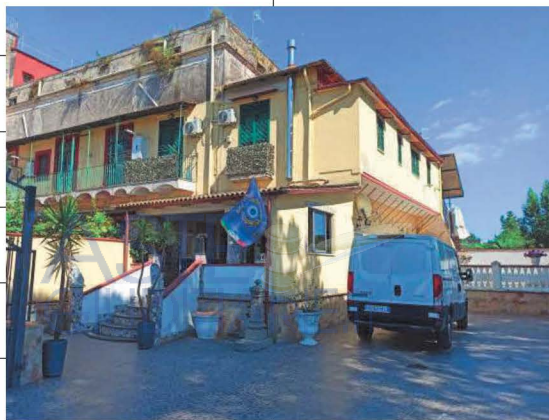
All'appartamento si accede mediante una corte scoperta e giardino di pertinenza esclusiva. In tale corte prende posto anche un locale lavanderia e un locale deposito entrambi coperti, non oggetto di pignoramento.

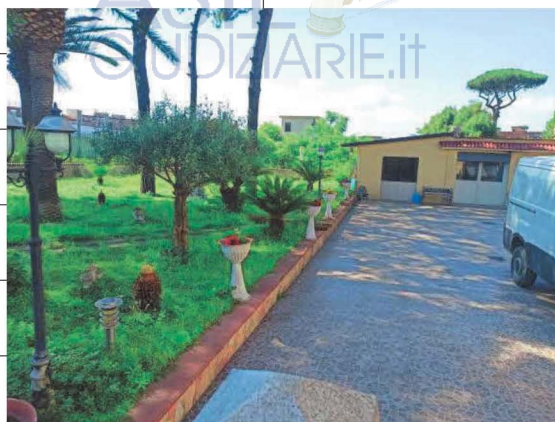
L'appartamento, posto ad un piano rialzato rispetto al cortile, è composta da quattro vani e accessori. In dettaglio è composto da patio di ingresso, ampio soggiorno-cucina, due bagni, due camere da letto e due terrazzi oltre alla corte esterna e al giardino.

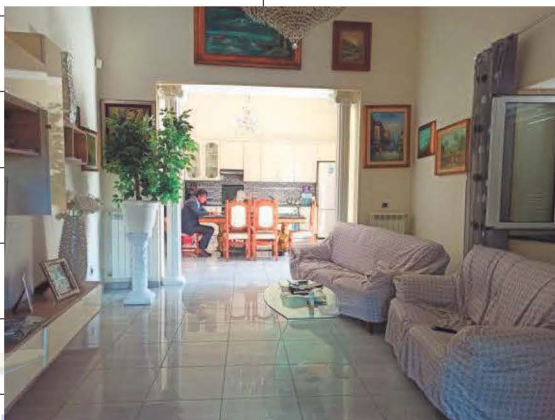
Il pavimento di tutto l'appartamento è in gress porcellanato grigio di dimensioni 48x48cm. La cucina

presenta sulla parete, tra i pensili e le basi, un rivestimento costituito da piastrelle effetto mosaico di dimensioni 20x20. Il bagno 1 presenta un rivestimento in monocottura di colore grigio di dimensioni 30x90 con cornice di coronamento, per un'altezza di circa 1,90 mt ed un pavimento in monocottura di dimensioni 30x30 di colore grigio. Il bagno è dotato di finestra.
