TRIBUNALE DI NAPOLI

Relazione di consulenza tecnica d'ufficio alla procedura n. 62/2022 – c/o-----

LOTTO UNICO: quota 1/1 della piena proprietà del villino unifamiliare sito in Pozzuoli (Na), alla via Vecchia delle Vigne n. 11, Parco Cuma, Edificio A5, piano T-1. In Catasto Fabbricati: foglio 44, p.lla 537, sub 2 e foglio 44, p.lla 537 sub 1.

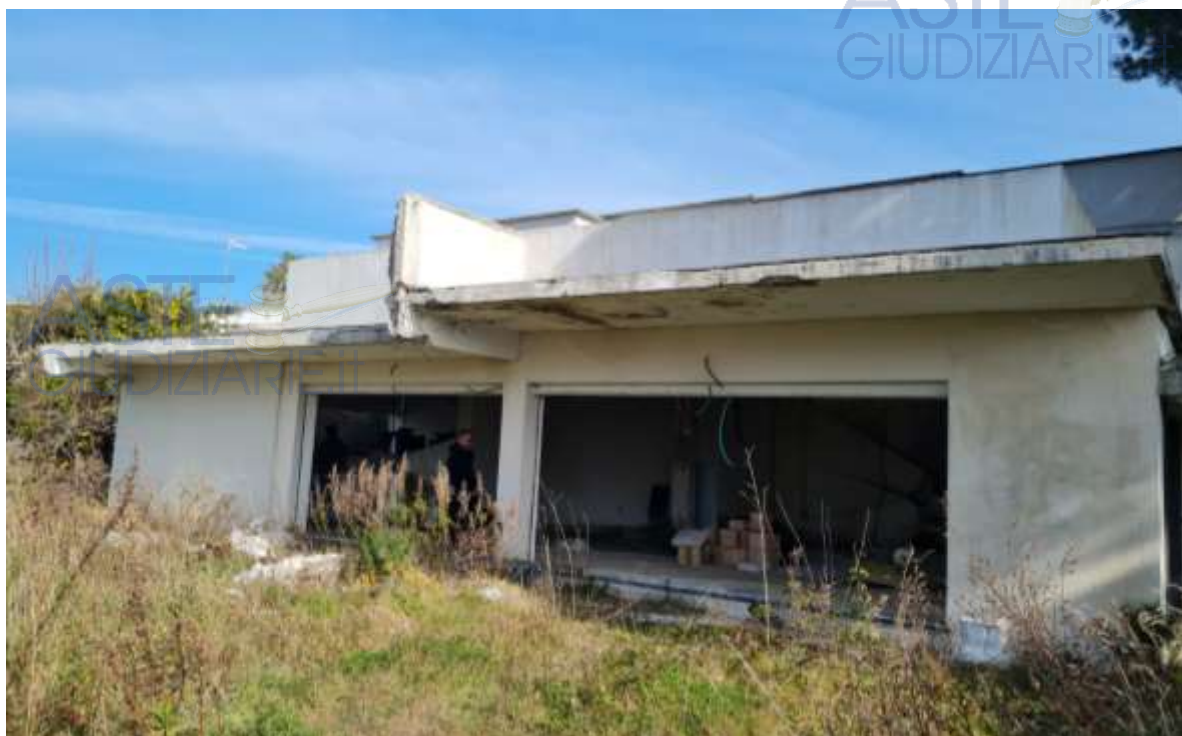
Prospetto sud-ovest

L'immobile si articola su due livelli con scala interna di collegamento: piano terra e piano primo. E' parte integrante del villino l'area esterna di pertinenza che delimita la costruzione per tutti i quattro lati.

L'edificio, unitamente all'area esterna, versano in uno stato di totale abbandono, allo stato, esso non ha i requisiti per essere abitato.

Manca parte della parte impiantistica e in ogni caso quella esistente va revisionata, la struttura versa infatti in uno stato di degrado, con infiltrazioni diffuse, macchie di umidità e scrostamenti di intonaco, l'immobile non è attintato, è solo in parte intonacato, non è pavimentato, mancano i serramenti esterni, le porte, i sanitari ecc.

Lo stato di manutenzione dell'immobile è pessimo, il cespite necessita di un radicale intervento di risanamento conservativo per rendere l'immobile abitabile.

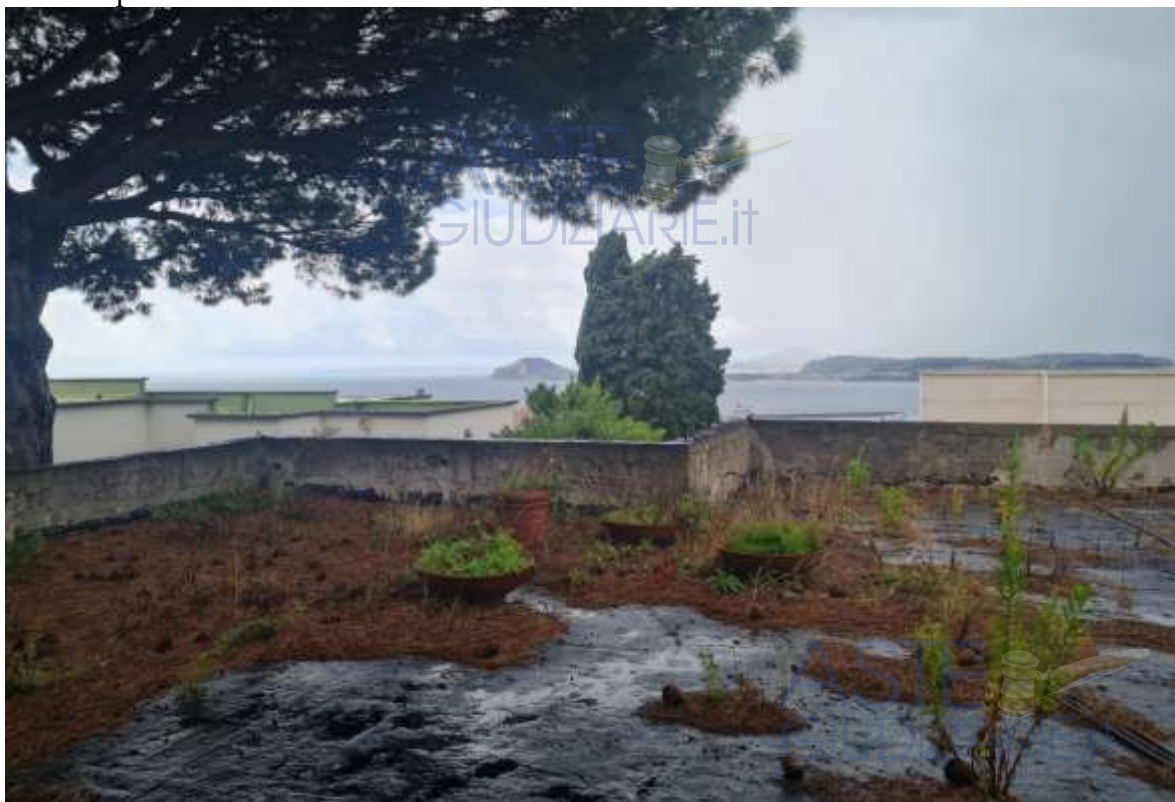
Il piano primo si compone di: tre vani, due bagni, tre disimpegni, tre ripostigli e due presumibili cabine armadio. E' parte integrante dell'immobile a tale livello un ampio terrazzo panoramico dislocato a sud est.

Terrazzo del primo piano

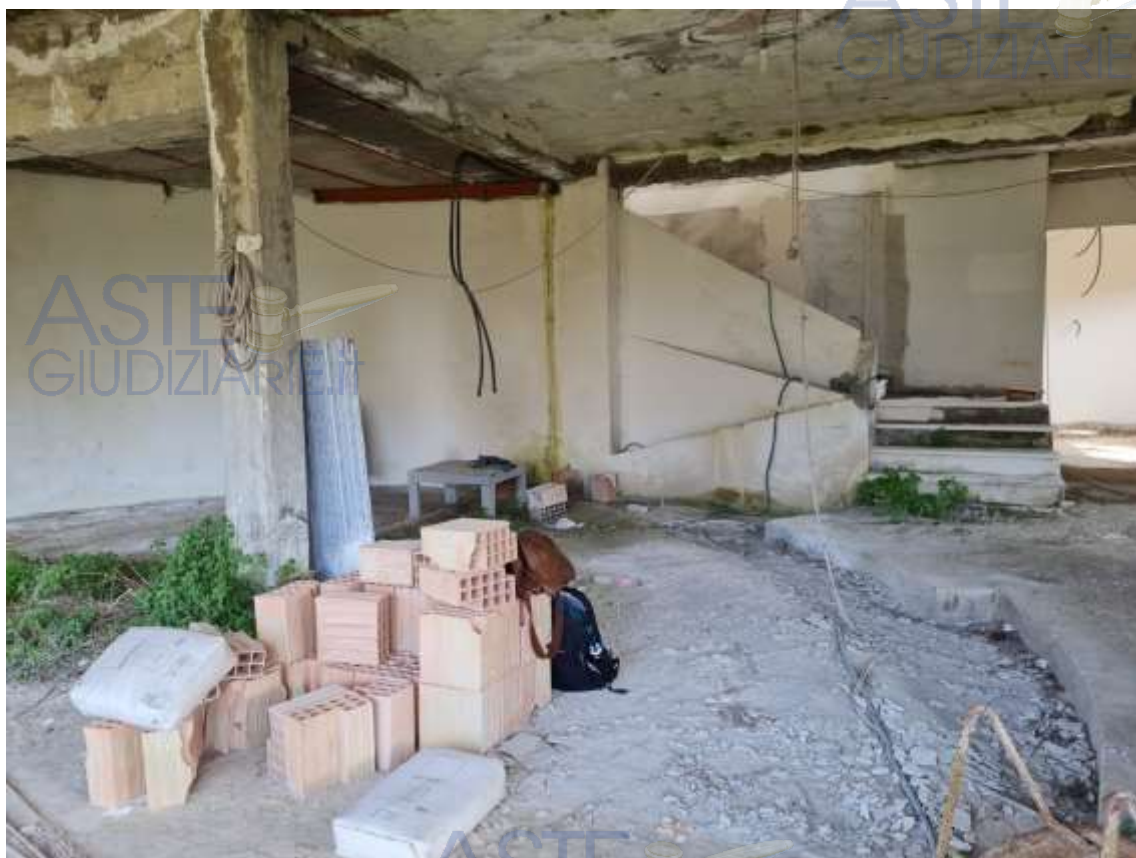
Piano terra

L'immobile si compone a piano terra di: ingresso, salone, cinque vani, disimpegno, due bagni, tre ripostigli. Sono parti integranti del cespite "de quo", l'area di pertinenza esterna che delimita la costruzione, su tutti i quattro lati, il locale caldaia e l'attiguo ripostiglio esterno (di questi ultimi due non si terrà conto, in fase valutativa, perché privi di titolo

L'altezza interna, a piano terra, varia da **metri lineari 2.67 a 3.20**

- a piano terra: mq. 221,51 (inclusa la scala interna),
- a piano primo: mq. 105,28 (esclusa la rampa scala)

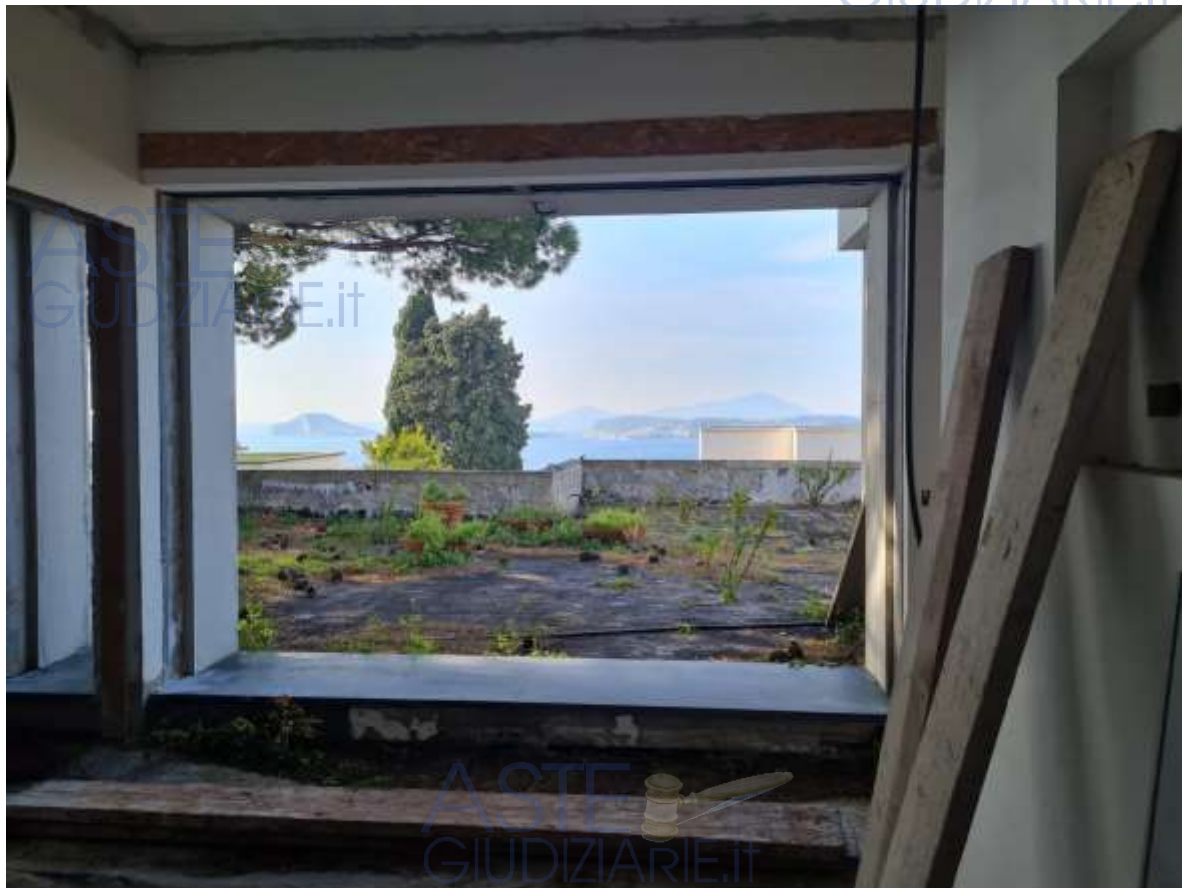
Piano primo

L'altezza interna, a piano primo, varia da **metri lineari 3.00 a circa m.l. 3.30.**
