LOTTO 5**N.10 UFFICI AL PRIMO PIANO SITI IN NAPOLI ALLA VIA NUOVA
POGGIOREALE N. 58**

N.10 uffici posti al primo piano alla via Nuova Poggioreale n. 58 accessibili mediante la scala comune ubicata nel cortile interno, il ballatoio ed il corridoio comune.

LOTTO 5**QUESITO n. 1: identificare i diritti reali ed i beni oggetto del pignoramento.**

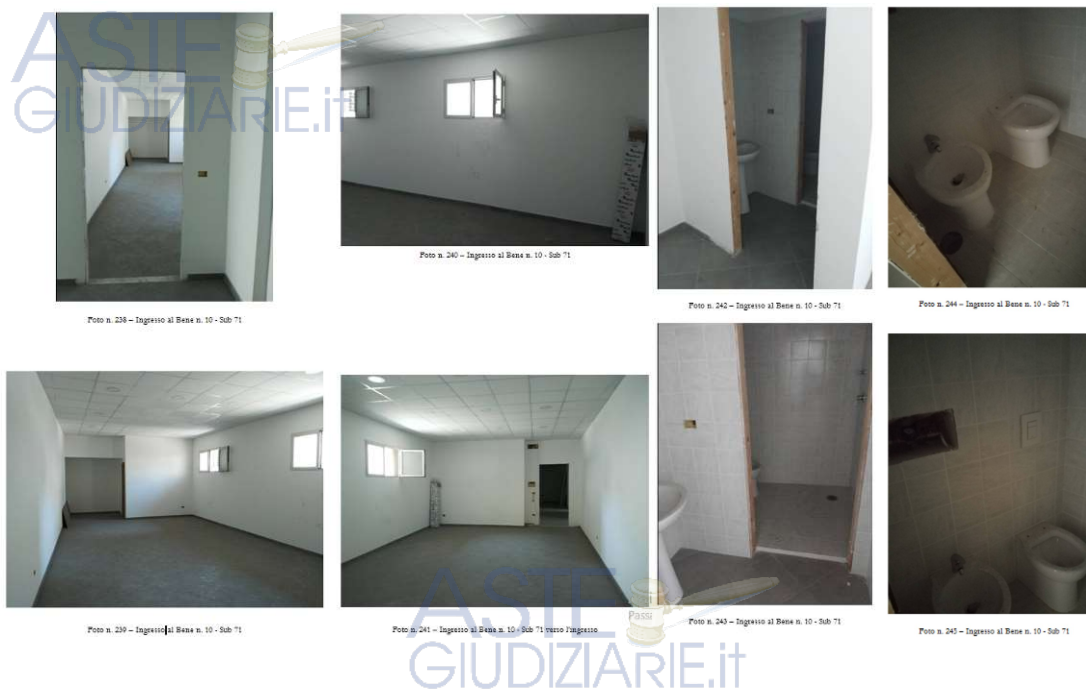
Ufficio al primo piano con accesso dal corridoio comune censito al sub 72 (B.C.N.C. non pignorato e non oggetto di trasferimento), in fase di ristrutturazione e privo della porta d'ingresso, composto da un ampio ambiente, un piccolo servizio igienico dotato di vaso igienico e bidet con antibagno dotato di lavabo. L'immobile è pavimentato con mattonelle di colore grigio scuro, ha le pareti tinteggiate di colore bianco ad eccezione di quelle del bagno e dell'antibagno rivestite con mattonelle di colore grigio chiaro, ed è controsoffittato con pannelli all'interno dei quali è incassata l'illuminazione.

Non è stata fornita né certificazione di conformità degli impianti aggiornata ex art. DM 37/08 e s.m.i., né attestato di prestazione energetica.

La verifica e la redazione del certificato di conformità degli impianti elettrici alla normativa vigente può essere effettuata con un costo pari almeno a € 500,00, oltre eventuali opere di sostituzione ed integrazione impiantistica.

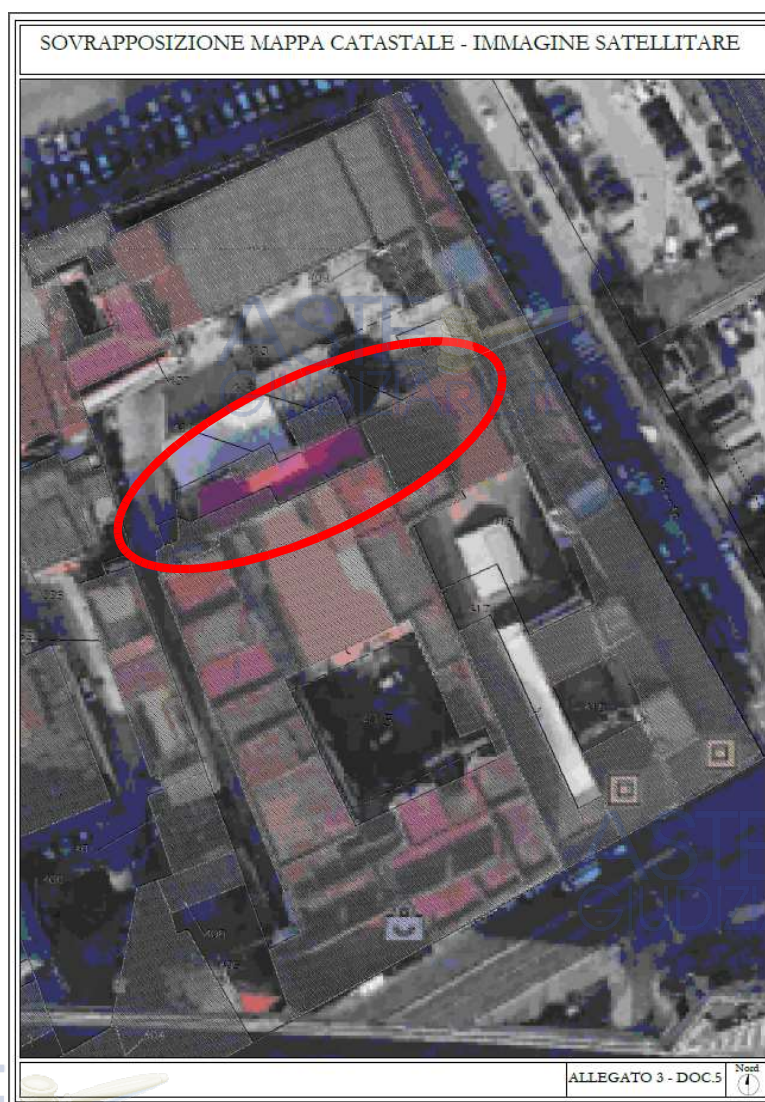
Schema di sovrapposizione tra mappa catastale e immagine satellitare

❖ la consistenza degli immobili dal sub 65 al sub 71 non è rappresentata nella mappa catastale.

La discrasia evidenziata non inficia la corretta individuazione del fabbricato in cui è ubicato l'immobile pignorato.
