TRIBUNALE DI NAPOLI
SEZIONE FALLIMENTARE

CONSULENZA TECNICA D'UFFICIO

Stima economica all'attualità del più probabile valore commerciale delle mansarde
nella categoria catastale A/3 ubicate in Napoli al Corso Garibaldi 234

Mansarde al Corso Garibaldi 234 in Napoli - piano quinto, scala A e B

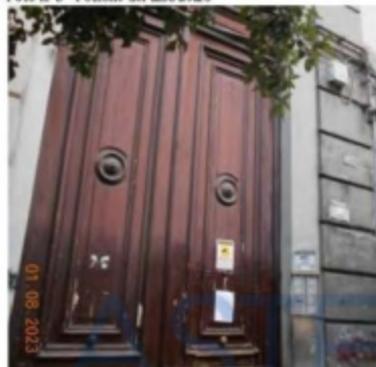
Foto n. 2 - Portone del fabbricato

Il fabbricato prospetta a nord sulla via Gianbattista Lorenzi, ad est sulla piazzetta Pietro Giannone, a sud sulla via Pietro Giannone e ad ovest sul Corso Garibaldi. Per il proprio ingresso sul Corso Garibaldi (foto n. 2), si accede ad un cortile interno che dispone a due

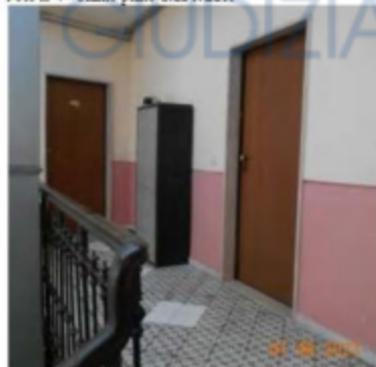
Foto n. 4 - Ultimo piano della scala A

distinte scale. Al quinto ed ultimo piano della scala A (foto n. 3), che si raggiunge dopo aver percorso l'ultima rampa di scale non servita dall'ascensore, sono presenti quattro unità immobiliari (foto n. 4); altre due unità sono invece disposte all'ultimo piano della scala B (foto n. 5). Gli interni delle rampe di scale del fabbricato si possono ritenere in buono stato conservativo con ringhiere in ferro pieno e ascensore di buona fattura.

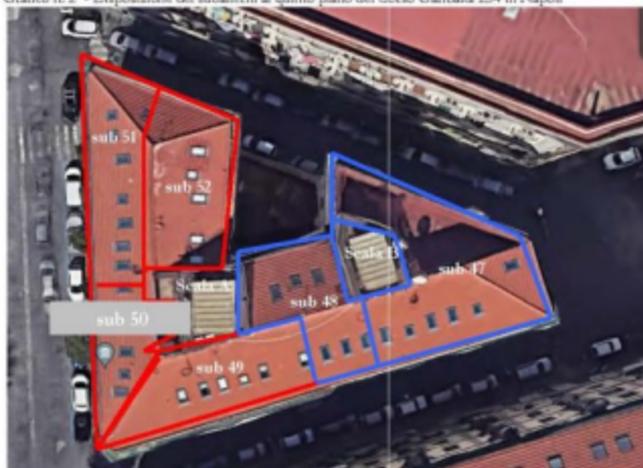
Le unità immobiliari sono identificate al Catasto al fg. 10, p.lla 129, subalterni 47, 48, 49, 50, 51 e 52; le prime due sono disposte presso la scala B, i subalterni 49, 50, 51 e 52 presso la scala A. Si precisa che i subalterni 51 e 52 presentano un accesso comune dalla porta d'ingresso posta subito di fronte all'ultima rampa di scale. Gli ingressi delle due unità immobiliari sono ubicati rispettivamente al centro e a destra di un disimpegno comune. Per immediata visualizzazione della posizione dei vari subalterni, nel grafico n. 2 che segue si riporta con linea di colore rosso la sagoma delle mansarde della scala A e con linea di colore bleu quelle della scala B.

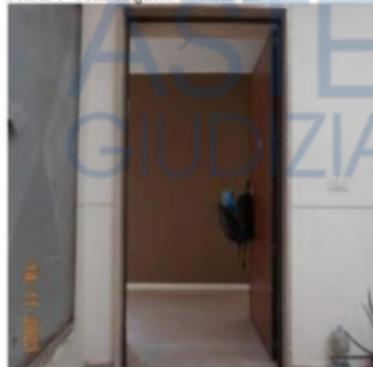
Foto n. 6 - Porta d'ingresso del suballoggio 47

La porta di ingresso della mansarda è localizzata sulla sinistra del ballatoio dell'ultimo piano della scala B (foto n. 6). Entrando, subito a destra è presente un primo vano di circa 10,0 mq illuminato da un'unica finestra del tipo vasistas (foto n. 7). Nella parte più bassa dell'ambiente sono stati ricavati dei comodi ripostigli con chiusura a battente scorrevole in legno (foto n. 8).

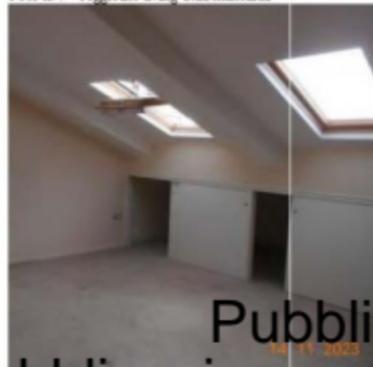
Foto n. 9 - Soggiorno living della mansarda

Proseguendo verso l'interno, un piccolo corridoio di circa 4,00 mq dispone ad un ampio soggiorno living della superficie di circa 28,00 mq (foto n. 9) con adiacente angolo cottura di circa 8,00 mq (foto n. 10). Anche in questi ambienti, nella parte non praticabile per la scarsa altezza, sono stati realizzati dei ripostigli. Sempre sullo stesso lato, dopo aver proseguito per un altro corridoio di circa 2,00 mq (foto n. 11), sono disposti un vano bagno della superficie di circa 8,00 mq dotato di vasca (foto n. 12) e nell'angolo, una luminosa camera da letto che misura circa 20,00 mq (foto n. 13), la cui particolarità è la struttura ben evidente del tetto a falda in legno.

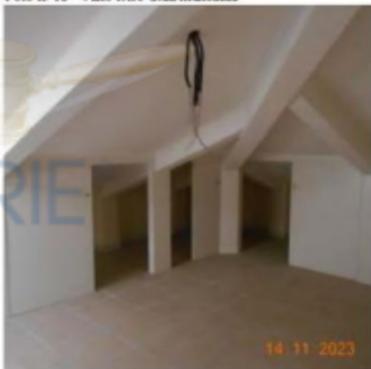
Foto n. 13 - Vano letto della mansarda

Gli ambienti, tutti molto luminosi, presentano pavimentazione in gres porcellanato e pareti con tinteggiatura ad acqua. I serramenti sono di buona fattura. Le altezze del tetto a falda variano da un minimo di circa 0,70 ml ad un massimo di circa 3,42 ml. Le condizioni manutentive possono considerarsi soddisfacenti. Si segnala comunque la necessità di una verifica sugli impianti elettrico ed idraulico da diverso tempo non utilizzati. Sulla planimetria catastale disponibile al grafico n. 3 si rileva inoltre un terrazzo di pertinenza di circa 50,00 mq con affaccio a nord, accessibile direttamente dalla mansarda (foto n. 14). In realtà le due aperture segnalate in planimetria non corrispondono all'attuale stato dei luoghi in quanto risultano chiuse. Si prescrive pertanto la presentazione di una pratica Docfa presso l'Agenzia delle Entrate per l'aggiornamento del grafico.

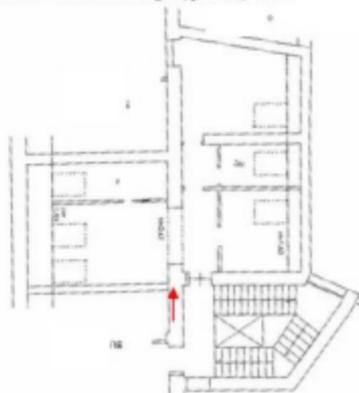
Grafico n. 4 - Planimetria del fig. 10, p.lla 129, sub. 48

L'appartamento, posto a destra del ballatoio dell'ultimo piano della scala B, consta di quattro vani più servizi. Per l'immediata rappresentazione della disposizione degli ambienti, al grafico n. 4 si riporta la planimetria catastale dell'unità immobiliare. Superata la porta d'ingresso si accede ad un piccolo disimpegno che a sinistra dispone ad un salottino della superficie di circa 23,00 mq (foto n. 15) con annesso angolo cottura di circa 8,00 mq (foto n. 16). A destra, superato un corridoio di circa 7,00, è invece disposta una prima cameretta della superficie di circa 11,00 mq (foto n. 17) e un adiacente vano bagno di circa 5,00 mq (foto n. 18). Alla fine del corridoio è ubicata un'altra camera da letto di più grandi dimensioni che misura circa 25,00 mq (foto n. 19).

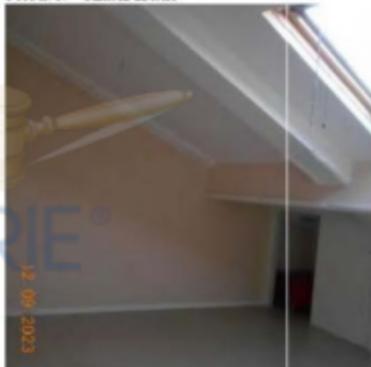
Foto n. 19 - Camera da letto

La mansarda appare in buone condizioni manutentive, con pavimenti e rivestimenti in gres porcellanato, pareti tinteggiate con pittura ad acqua e finestre tipo vasistas. Le altezze del tetto a falda variano da un minimo di circa 0,70 ml ad un massimo di circa 3,42 ml. Nelle zone con altezza non praticabile sono stati realizzati alcuni ripostigli. E' necessario procedere al controllo funzionale degli impianti elettrico ed idraulico da diverso tempo non utilizzati.

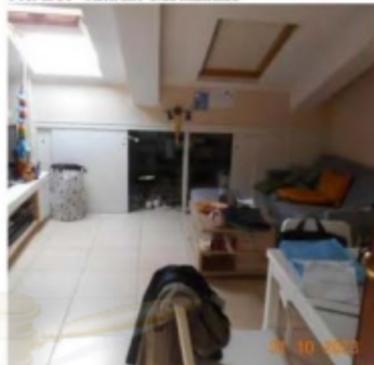
Foto n. 21 - Salone della mansarda

L'ingresso della prima mansarda ubicata all'interno della scala A del fabbricato è disposto a sinistra del ballatoio del quinto piano (foto n. 20). Superata la porta, si accede immediatamente ad un luminoso saloncino della superficie di circa 24,00 mq (foto n. 21); a destra, una intelaiatura divide l'ambiente da un cucinino di forma trapezoidale di circa 9,00 mq (foto n. 22). Proseguendo verso l'interno, un cooridoio di circa 10,00 mq (foto n. 23) conduce al bagno e

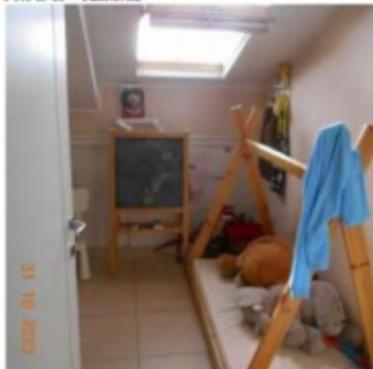
Foto n. 25 - Camera

destra, ad un piccolo bagno della superficie di circa 7,00 mq (foto n. 24) e, in adiacenza, ad una cameretta che misura circa 10,00 mq (foto n. 25). Al centro del corridoio è invece ubicata la porta di ingresso della camera da letto della mansarda (foto n. 26) della superficie di circa 20,00 mq. Si segnala che in occasione del sopralluogo è stato rilevato un unico punto luce ricavato nel tetto a falda in luogo dei due riportati in planimetria (grafico n. 5).

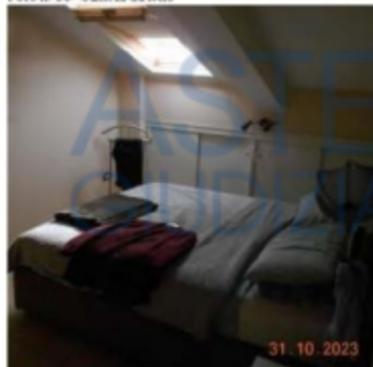
Foto n. 26 - Camera da letto

In tutti gli ambienti, le cui altezze variano da un minimo di circa 0,70 ml ad un massimo di circa 3,42 ml, si rilevano le stesse rifiniture delle precedenti mansarde ovvero pavimenti e rivestimenti in gres porcellanato, pareti tinteggiate con pittura ad acqua e finestre tipo vasistas. In alcuni ripostigli ricavati nella parte bassa della mansarda sono state notate diverse macchie di umidità causate da infiltrazioni dovute, con molta probabilità, alla scarsa tenuta impermeabilizzante della copertura del fabbricato (foto n. 27 e 28). Dagli occupanti l'immobile non sono state rappresentate criticità e mal funzionamenti degli impianti elettrici ed idraulici.

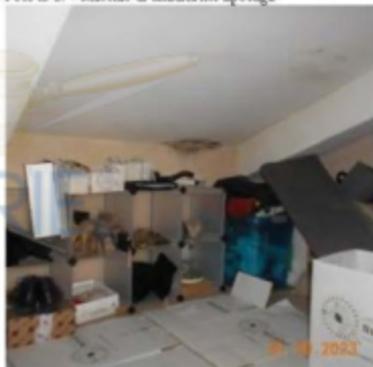
Foto n. 27 - Marchie di umidità nei spostigi

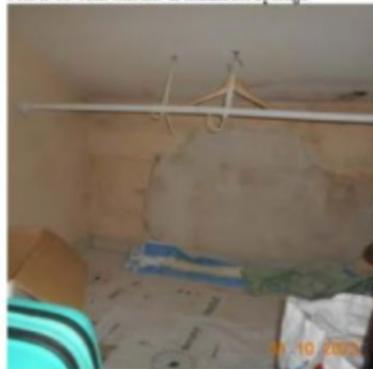
Foto n. 28 - Altre marchie di umidità nei spostigi

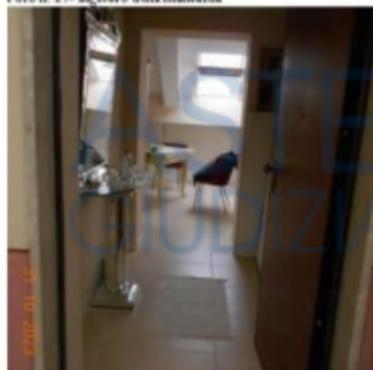
Foto n. 29- ingresso della mansarda

La seconda mansarda consta di quattro ambienti oltre bagno e ripostiglio. Superata la porta d'ingresso, la seconda a sinistra del ballatoio, si accede ad un piccolo ingresso di circa 4,00 mq (foto n. 29) che dispone ad un salotto orientato a nord ovest della superficie di circa 25,00 mq (foto n. 30). Da questo ambiente, a destra rispetto all'ingresso, si accede ad una cameretta di circa 10,00 mq (foto n. 31) mentre, a sinistra, ad un ampio vano cucina della superficie di circa 8,00 mq posto in adiacenza all'ingresso (foto n. 32). Più internamente rispetto al salone, dopo aver percorso un altro piccolo corridoio della superficie di 4,00 mq, sulla destra, è ubicato un vano bagno di circa 5,00 mq (foto n. 33) e, al centro, una luminosa camera da letto della superficie di circa 22,00 mq (foto n. 34). Le altezze misurate variano da un minimo di circa 0,70 ml ad un massimo di circa 3,44 ml.

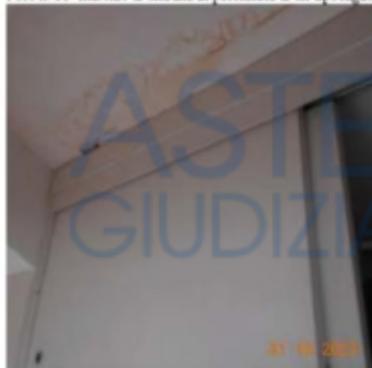
Foto n. 35- macchie di umidità in prossimità di un ripostiglio

Le condizioni conservative del cespite possono considerarsi buone come la fattura delle pavimentazioni e dei rivestimenti in gres, tutte integre. Dagli occupanti l'immobile non sono state rappresentate criticità e mal funzionamenti degli impianti elettrico ed idraulico. Si segnalano anche in questo caso macchie di umidità in diverse zone dei ripostigli (foto n. 35). Le aree interessate sono per lo più localizzate in corrispondenza del cordolo esterno di raccolta delle acque meteoriche che, molto probabilmente, ha perso la originaria tenuta impermeabilizzante. Al grafico n. 6, per immediata visualizzazione è riportata la planimetria dell'unità immobiliare disponibile al Catasto.

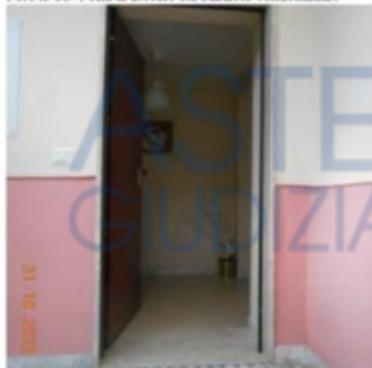
Foto n. 36- Porta d'accesso sul ballatoio condominiale

La mansarda al subalterno 51 presenta un ingresso comune al subalterno 50. Come si deriva dalla foto n. 36, superata la porta posta a destra del ballatoio condominiale, si accede ad un disimpegno (foto n. 37) che più all'interno dispone di un ingresso di emergenza alla finestrata.

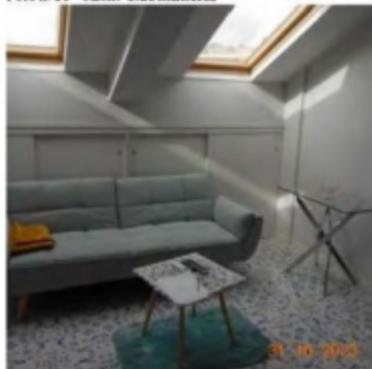
Foto n. 38 - Salone della mansarda

è localizzata quella del subalterno 51, superata la quale si entra in un salone ben rifinito e luminoso della superficie di circa 18,00 mq (foto n. 38). Più internamente, collegato a quest'ultimo ambiente, è disposto un piccolo vano adibito a soggiorno della superficie di circa 8,00 mq (foto n.39). Sullo stesso lato è collocato un cucinino di circa 10,00 mq dotato di finestra vasistas (foto n. 40). Percorrendo un corridoio di circa 7,00 mq, sul lato sinistro dell'unità immobiliare sono rispettivamente ubicati una prima piccola camera da letto di circa 11,00 mq (foto n. 41) e, in adiacenza, una seconda camera da letto di maggiore superficie, di circa 16,00 mq (foto n. 42). Uscendo dalla camera da letto un disimpegno di circa 2,00 mq funge da ingresso al vano bagno ubicato nell'angolo a destra. L'ambiente dotato di vasca miura una superficie di circa 5,00 mq (foto n. 43).

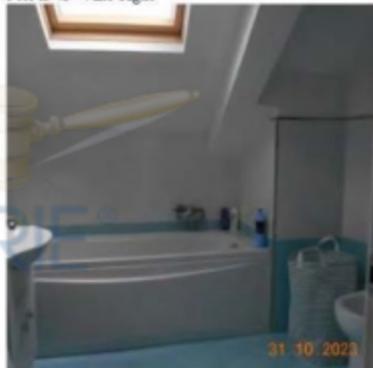
Foto n. 43 - Vano bagno

piastrelle a motivo vietrese e quelli del corridoio e dei vani letto in gres color cotto. Anche il vano bagno presenta rivestimenti di buona fattura, come i serramenti e i vani luce vasistas di tutta la mansarda. Dagli occupanti l'immobile non sono state rappresentate criticità e mal funzionamenti degli impianti elettrico ed idraulico. Le altezze variano da un minimo di circa 0,70 ml ad un massimo di circa 3,44 ml. Anche in questo oespite, nella parte bassa, sono stati realizzati dei ripostigli con chiusura a battente scorrevole. All'interno di alcuni di questi vani sono state notate macchie di umidità (foto n. 44) dovute alle infiltrazione provenienti dal tetto di copertura a falda e dal cordolo di raccolta delle acque meteoriche. Per immediata visualizzazione della disposizione dei vani al grafico n. 7 si propone la planimetria catastale della mansarda.

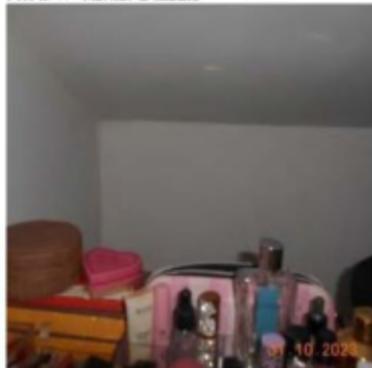
Foto n. 44 - Macchie di umidità

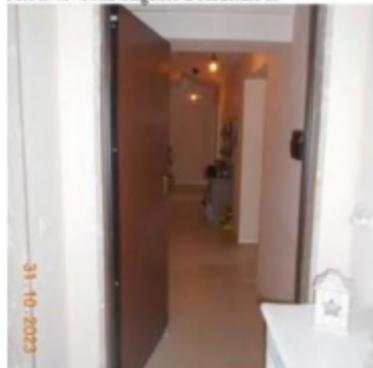
Foto n. 45 - Porta d'ingresso al sùbiterno 52

La porta d'ingresso dell'ultima mansarda è posta di fronte al ballatoio comune (foto n. 45), superata la quale si attraversa un lungo corridoio di circa 13,00 mq (foto n. 46). All'inizio del corridoio, subito sulla destra, si accede ad un unico ambiente che comprende un angolo cucina (foto n. 47) e un soggiorno living disposto più internamente, della complessiva superficie di circa 28,00 mq (foto n. 48). Nella planimetria al grafico n. 8, da cui è possibile verificare la disposizione dei vani, i due ambienti sono divisi per il tramite di un tramezzo che in occasione del sopralluogo non è stato rilevato (cerchio di colore rosso). Proseguendo lungo il corridoio, sempre sulla destra, è ubicato un bagno di circa 6,00 mq dotato di vasca (foto n. 49) e, ad esso adiacente, l'unica camera da letto della mansarda che misura una superficie calpestabile di circa 17,00 mq (foto n. 50). Le altezze misurate variano da un minimo di circa 0,70 ml ad un massimo di circa 3,44 ml.

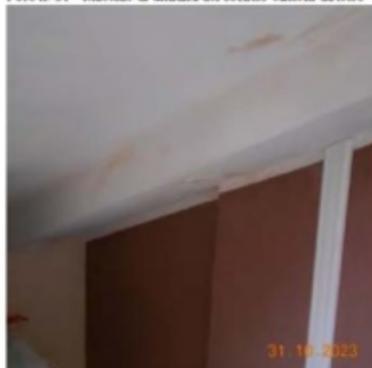
Foto n. 51 - Macchie di umidità del soffitto camera da letto

Dagli occupanti l'immobile non sono state rappresentate criticità e mal funzionamenti degli impianti elettrico ed idraulico. Si segnalano anche in questo caso macchie di umidità in diverse zone dell'appartamento, in particolare lungo i soffitti della camera da letto (foto n. 51) e del vano bagno (foto n. 52). In alcune zone si è proceduto a coprire le zone ammalorate con l'applicazione di pannelli di cartongesso (foto n. 53).

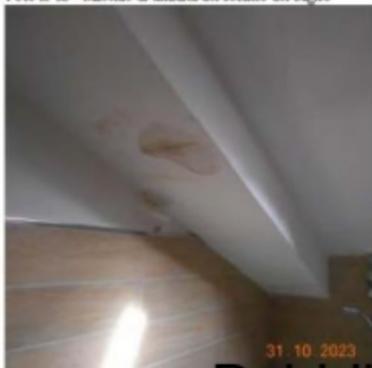
Foto n. 52 - Macchie di umidità del soffitto del bagno

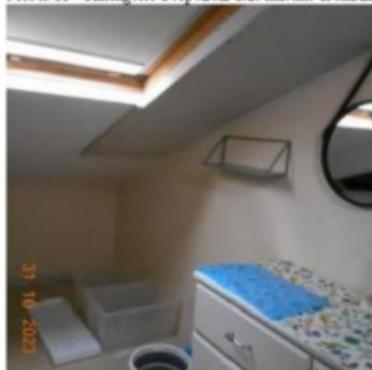
Foto n. 53 - Cartongesso a copertura delle macchie di umidità
