TRIBUNALE DI NAPOLI NORD

ESEC. IMMOB. N. GEN. REP. **321/21**

RELAZIONE TECNICA D'UFFICIO

*Tecnico incaricato: Arch. Barbara Izzi
Custode Giudiziario: Avv. Chiara Sorbo*

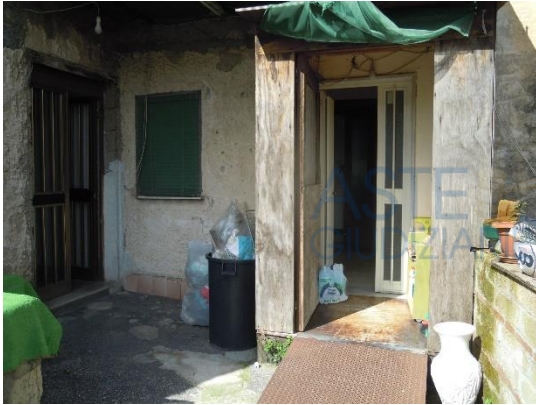
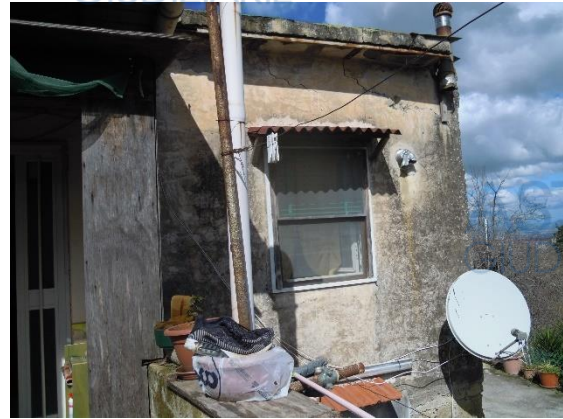
Fig. 2 Individuazione fotografica degli esterni dello stato reale dei luoghi dei beni oggetto di pignoramento.

Si giunge all'interno dell'area comune dove è posta sia la porta per raggiungere la scala comune per salire ai piani superiori sia la porta d'ingresso all'appartamento, oggetto di pignoramento,

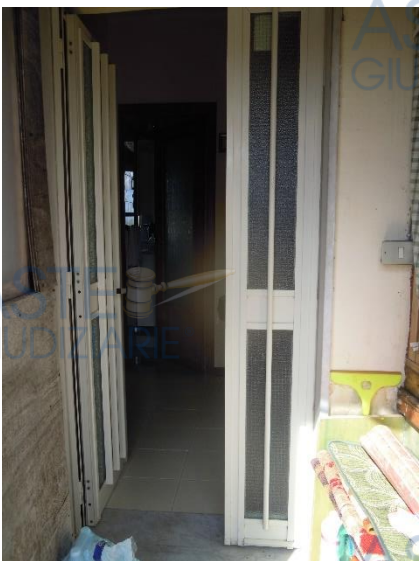
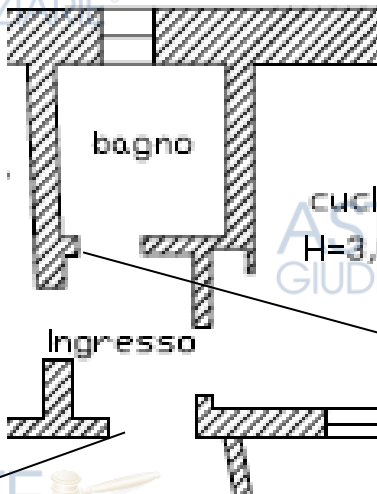
Fig. 3 Individuazione fotografica degli interni dello stato reale dei luoghi dei beni oggetto di pignoramento.

Ed è posto anche il portoncino esterno, tramite il quale, si raggiunge l'ingresso dell'appartamento posto al piano terra e di fronte vi è il bagno dotato di una finestra per l'illuminazione ed areazione naturale

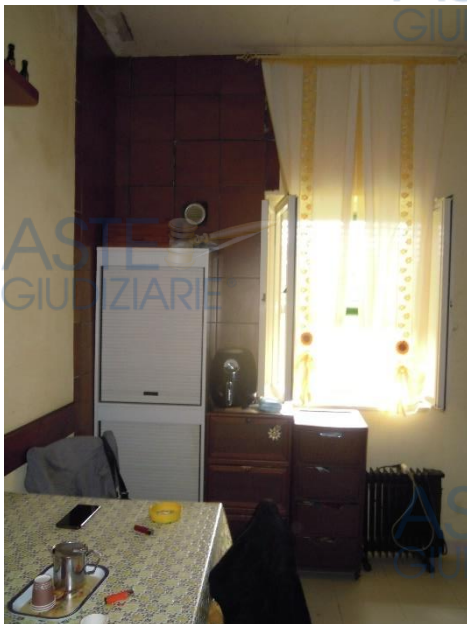
Fig. 5 Individuazione fotografica degli interni dello stato reale dei luoghi dell'appartamento oggetto di pignoramento.

Essa è dotata di mobili di non recente fattura e presenta fessurazioni in alcuni punti della camera tra il soffitto e le pavimentazioni, oltre a macchie di umidità e muffa.

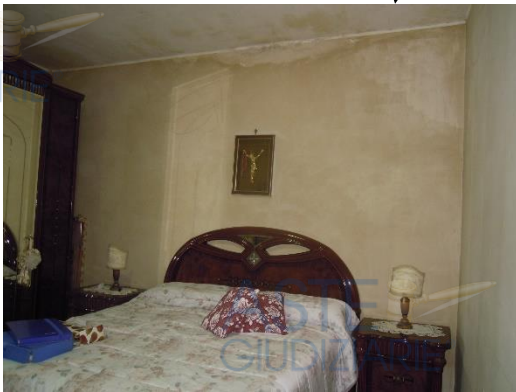
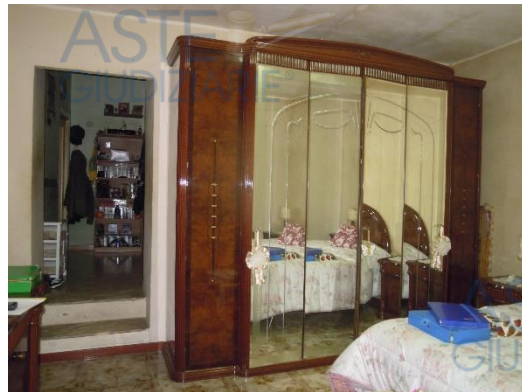
Fig. 6 Individuazione fotografica degli interni dello stato reale dei luoghi dell'appartamento oggetto di pignoramento.

Si giunge nella camera da letto doppia, anch'essa soggetta ad umidità e muffa

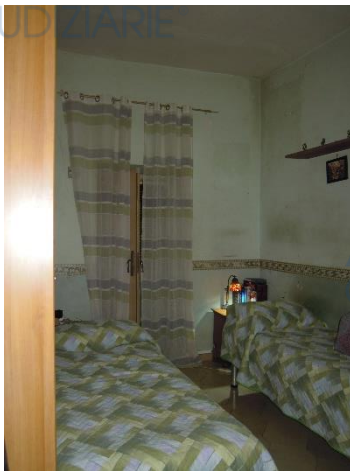
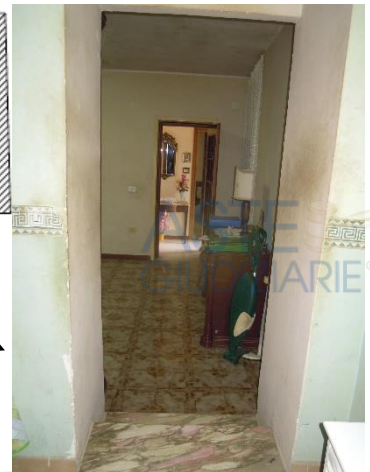
Fig. 7 Individuazione fotografica degli interni dello stato reale dei luoghi dell'appartamento oggetto di pignoramento.

la camera da letto doppia presenta una terrazza chiusa adibita a zona lavatrice con impianto elettrico con fili volanti e copertura in materiali non precisati

Lo stesso impianto elettrico non risulta a norma ed è realizzato con fili elettrici volanti in alcuni ambienti dell'appartamento comportando un rischio per gli occupanti.

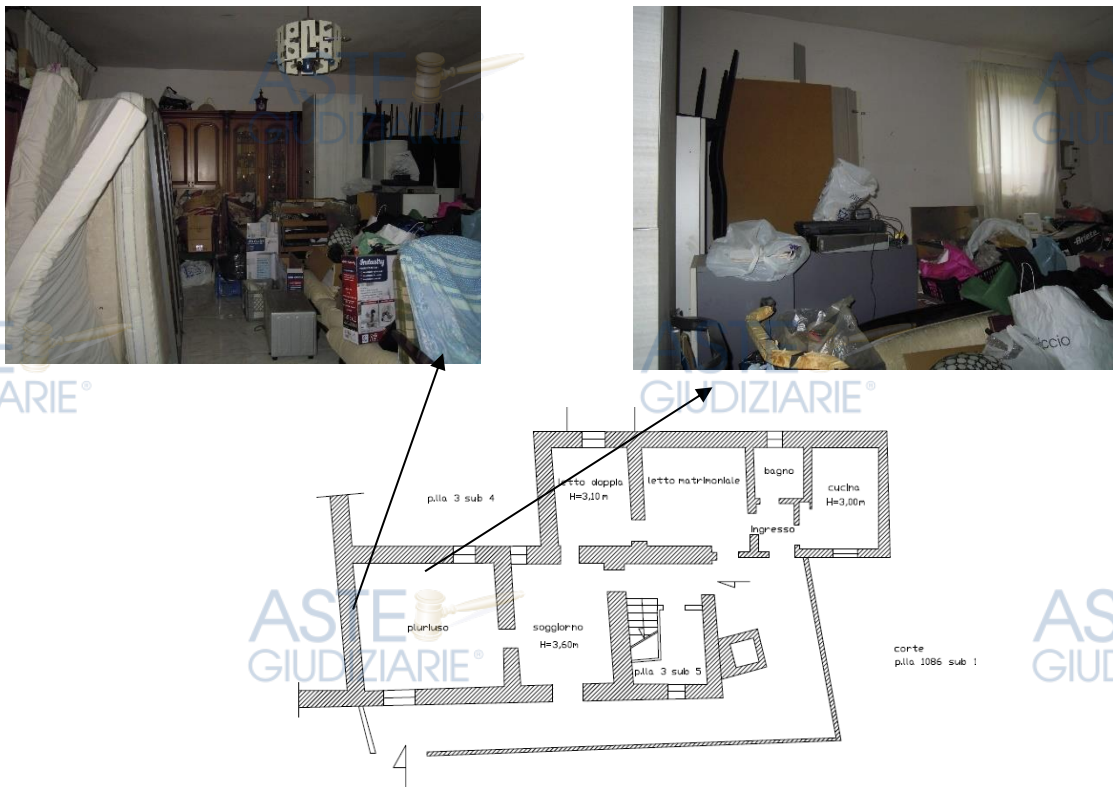
Fig. 11 Individuazione fotografica degli interni dello stato reale dei luoghi dell'appartamento oggetto di pignoramento.

Sul lato destro di chi entra nel soggiorno dalla camera da letto doppia si giunge nella camera pluriuso anch'essa dotata di finestra per l'illuminazione ed areazione naturale

Dall'appartamento ci si sposta tramite l'area esterna al piano seminterrato dove sono presenti due locali seminterrati adibiti a deposito e cantina di cui uno presenta anche un bagno interno

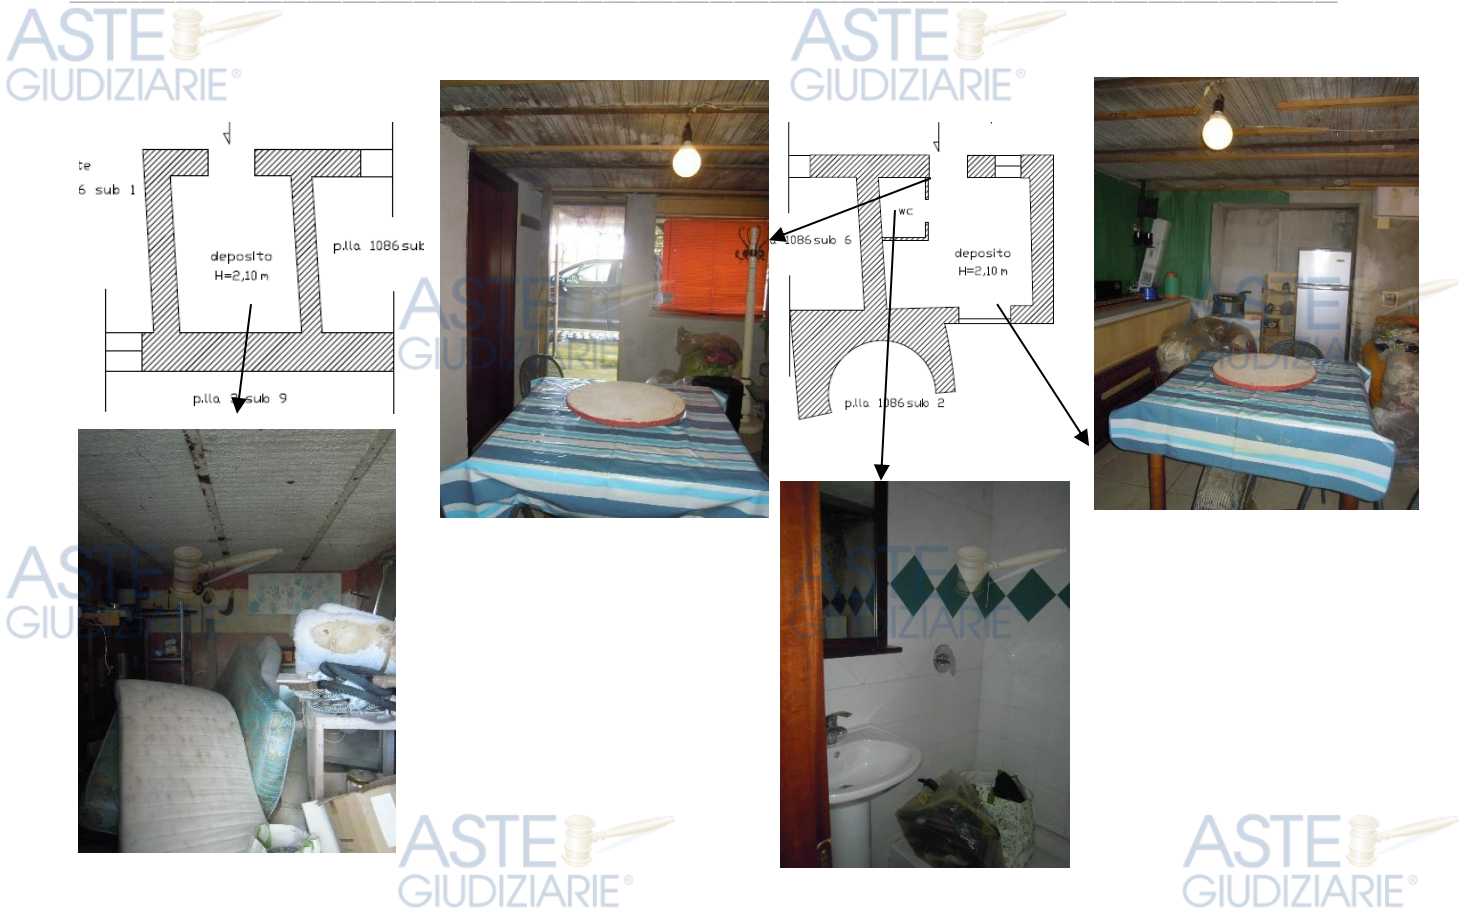
Fig. 12 Individuazione fotografica degli interni dello stato reale dei luoghi dei depositi oggetto di pignoramento.

In tutti gli ambienti sono presenti distacchi d'intonaco, muffe e lesioni sia riguardanti i pavimenti che i soffitti e le murature e nel caso specifico delle lesioni strutturali degli orizzontamenti che non danno la certezza dell'idoneità statica.

Inoltre al piano seminterrato, e precisamente nel deposito e nel locale adibito a deposito è stata realizzata una sorta di controsoffittatura con materiali non precisati, su cui bisogna ulteriormente indagare per definire l'appartenenza a prodotti contenenti amianto, che non consente di prendere visione dell'intradosso del solaio.
