ALLEGATO ALLA CONSULENZA TECNICA D'UFFICIO

Curatore Fallimento [REDACTED] N. 47/2014

TRIBUNALE DI NAPOLI NORD

1.0 UBICAZIONE E CONSISTENZA DELL'OPERA

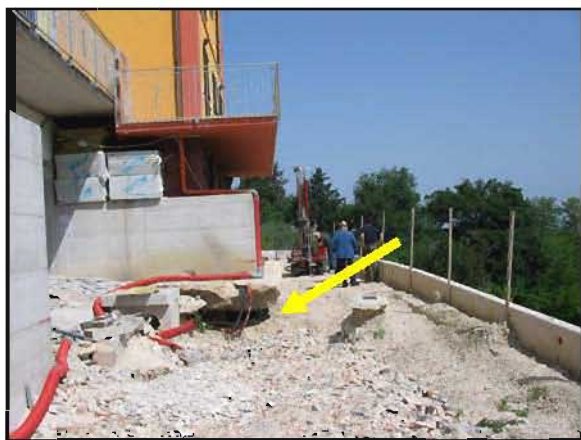
- il rilevato in terra armata è interessato da rilevanti cedimenti (di entità decimetrica) in sommità e da cospicue percolazioni idriche lungo il fronte di valle dovute alle acque piovane ed alle acque di gronda provenienti dai pluviali, lasciate defluire in maniera incontrollata sulla sommità del rilevato non pavimentato. Inoltre, parte delle acque provenienti dalle gronde sono state convogliate un pozzo disperdente, appositamente realizzato poco a monte del rilevato, il quale contribuisce a rendere instabile la struttura.
- Il muro in c.a. (con altezza massima di circa m.1), posto in corrispondenza del ciglio del rilevato è interessato da evidenti lesioni lungo l'intera lunghezza causate dai suddetti cedimenti di consolidazione del rilevato in terra.

Foto 1 del 2009 evidenzia dei cedimenti già in atto

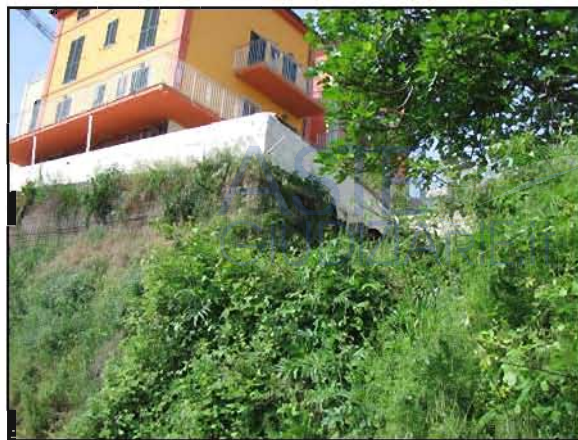
Foto 2 del 2009 il rilevato in terra armata ed il muro in c.a. soprastante
