TRIBUNALE DI NOVARA

Esecuzione Immobiliare

ELABORATO PERITALE

Immobili in Gozzano (NO), via per Arona n. 76
Lotto 1/3
**VILLA BIFAMILIARE CON APPARTAMENTO DI GRANDI
DIMENSIONI AL PIANO RIALZATO, CANTINA,
APPARTAMENTO PICCOLO E AUTORIMESSA AL PIANO
SEMINTERRATO**

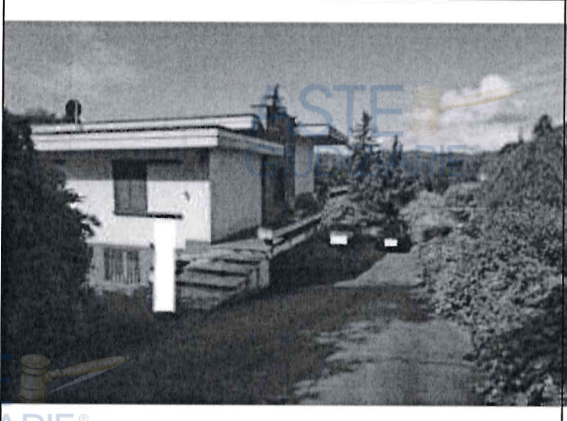
1.A e B

<p>Comune di Gozzano (NO) Via per Arona n. 76 N.C.E. Urbano, foglio ■■■, partecella ■■■, subalterni 1 e 2. Abitazione in villino al piano terra e seminterrato ed appartamento economico al piano seminterrato. Vista esterna: Prospetto nord-est e rampa carraia di accesso alla proprietà.</p>
1.C

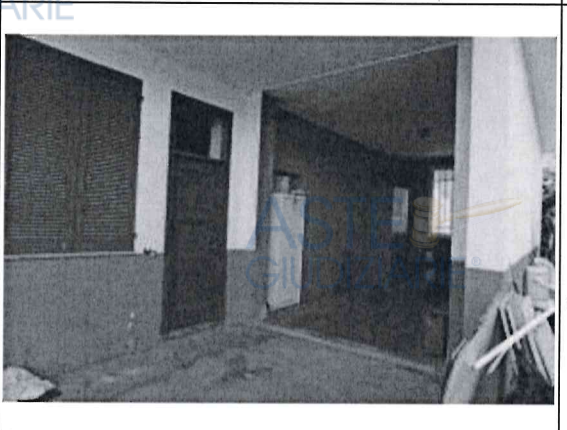
<p>Comune di Gozzano (NO) Via per Arona n. 76 N.C.E. Urbano, foglio ■■■, partecella ■■■, subalterno 3. Autorimessa al piano seminterrato. Vista esterna: Prospetto nord.</p>

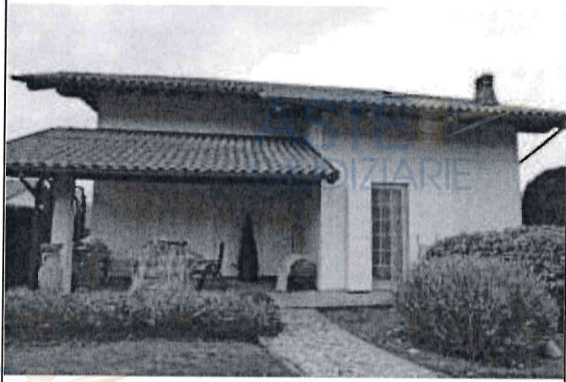
2.D

<p>Comune di Gozzano (NO) Via per Arona n. 36 N.C.E. Urbano, foglio [REDACTED], particella [REDACTED], subalterni 2. Abitazione in villa al piano terra e sottotetto. Vista esterna: Prospetto nord-est con porta di accesso all'unità immobiliare.</p>
2.E	 	<p>Comune di Gozzano (NO) Via per Arona n. 36 N.C.E. Urbano, foglio [REDACTED], particella [REDACTED], subalterni 3. Autorimessa al piano seminterrato. Vista esterna: Prospetto sud- ovest.</p>
