TRIBUNALE DI NOVARA

Eredità giacente

ELABORATO PERITALE

**Immobile in Campertogno (VC), via Umberto I n. 6
Lotto 1/4
ABITAZIONE PIANO TERRA**

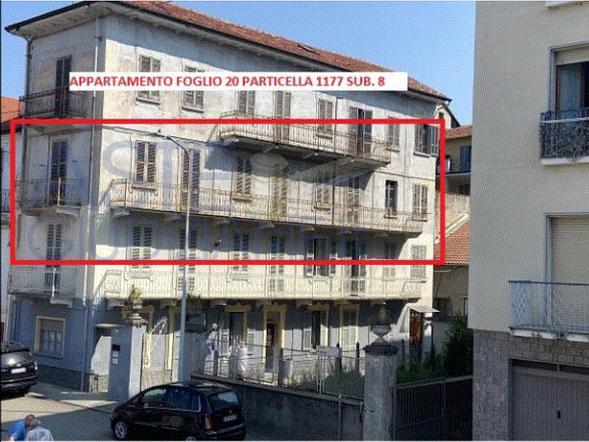
<p>C.</p>

<p>Comune di Romagnano Sesia (NO) Via Spianata Fiera n. 6 Abitazione di tipo popolare al piano secondo Censito al N.C.E. Urbano al foglio ■, particella 1177, subalterno 8. Vista esterna: Prospetto sud sul passaggio carraio comune.</p>
<p>D.</p>

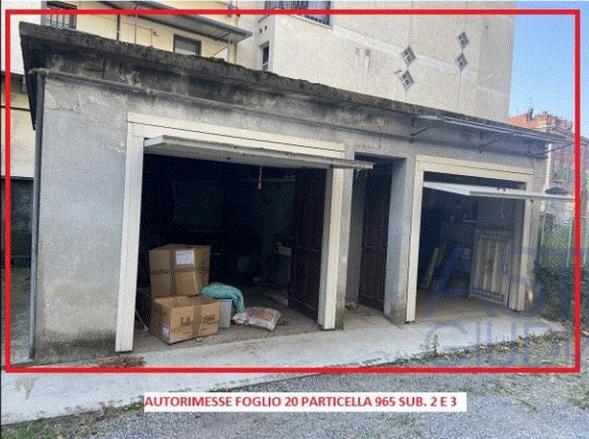
<p>Comune di Romagnano Sesia (NO) Via Spianata Fiera n. 6 Autorimesse al piano terra con adiacente cortile di proprietà Censite al N.C.E. Urbano al foglio ■, particella 965, subalterni 2 e 3. Vista esterna: Prospetto nord sul passaggio carraio comune.</p>

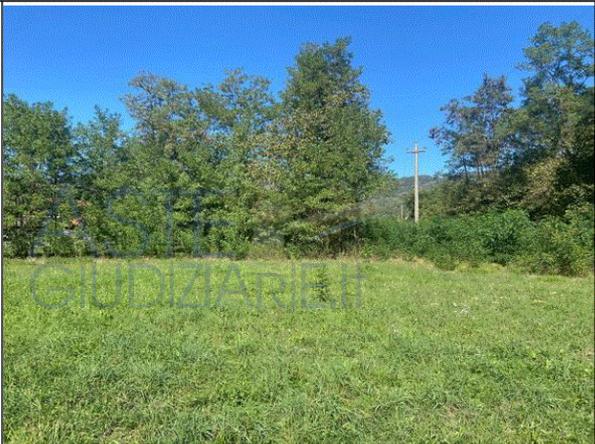
<p>E.</p>

<p>Comune di Grignasco (NO) Terreni in ambito boscato e terreno in aree ambientali di tutela per l'interesse storico ambientale o per il pregio paesistico. Censiti al N.C. Terreni al foglio ■, particella 745 e foglio ■ particelle 194, 211, 239, 359, 391, 392, 416 e 490. Foglio 15 mappale 239.</p>
---	---
