TRIBUNALE DI NOCERA INFERIORE  
I° SEZIONE CIVILE  
UFFICIO ESPROPRIAZIONI IMMOBILIARI  
- Provincia di Salerno -

**RELAZIONE DI  
CONSULENZA TECNICA D'UFFICIO**

R. E. 163/2015

**OGGETTO:** PROCEDURA N° 163/2015 PROMOSSA DA "OMISSIS" CONTRO "OMISSIS".

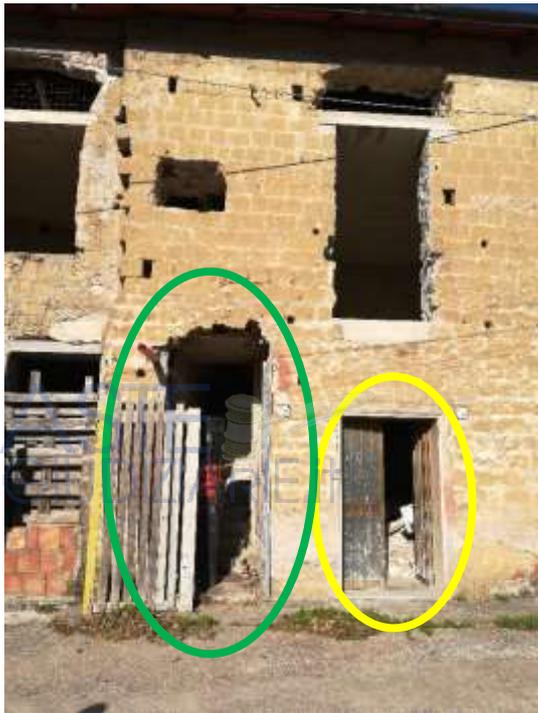
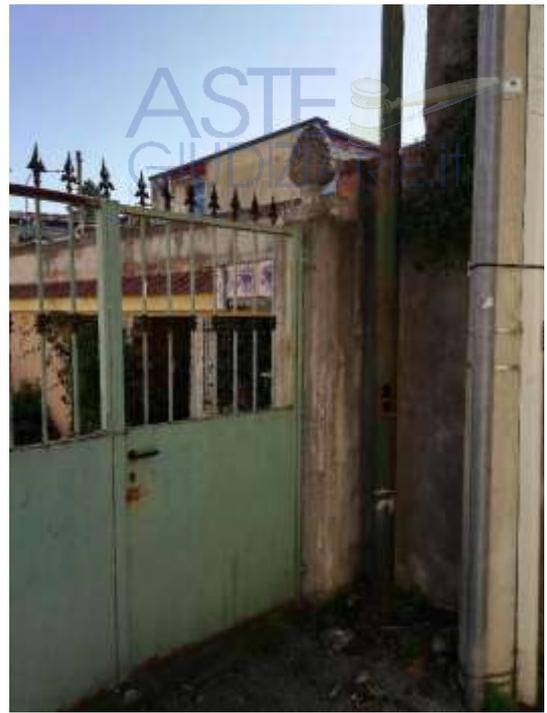
A sinistra: in verde l'accesso a P.LLA 202 sub 2, in giallo l'accesso a P.LLA 202 sub 1. A destra il cancello al locale garage.

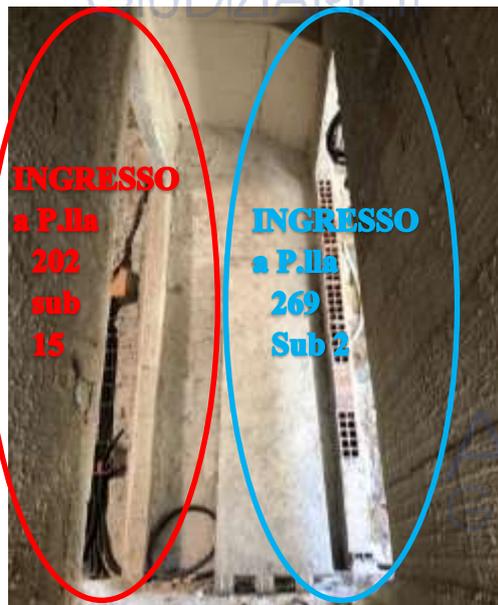
A sinistra: Accesso alla P.LLA 202 sub 15  
NON OGGETTO I PIGNORAMENTO

A destra: Accesso alla P.LLA 269 sub 2  
OGGETTO I PIGNORAMENTO

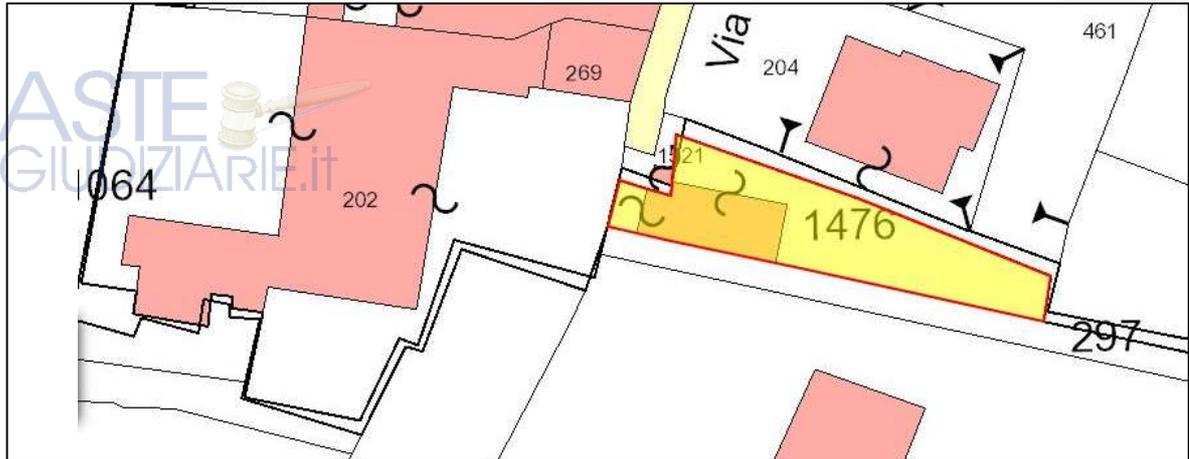
**Estratto mappale P.LLA 1476**

- La particella 1476 LOCALE DEPOSITO confina: a Nord con p.lla 1521 stessa proprietà e con altra proprietà p.lla 204, ad Est con altra proprietà P.lla 298, a Sud con altra proprietà p.lla 297, ad Ovest con stessa proprietà p.lla 1521 e con aia comune;
- La particella 1521 PORZIONE DI DEPOSITO confina: a Nord con altra proprietà p.lla 204, ad Est ed a Sud con stessa proprietà p.lla 1476 ed ad Ovest con aia comune.
- Dall'analisi dell'estratto mappale, che si allega alla presente, si evince inoltre un disallineamento catastale dei mappali nei confini tra le due particelle 1476 e 1521, risultando le stesse non adiacenti:

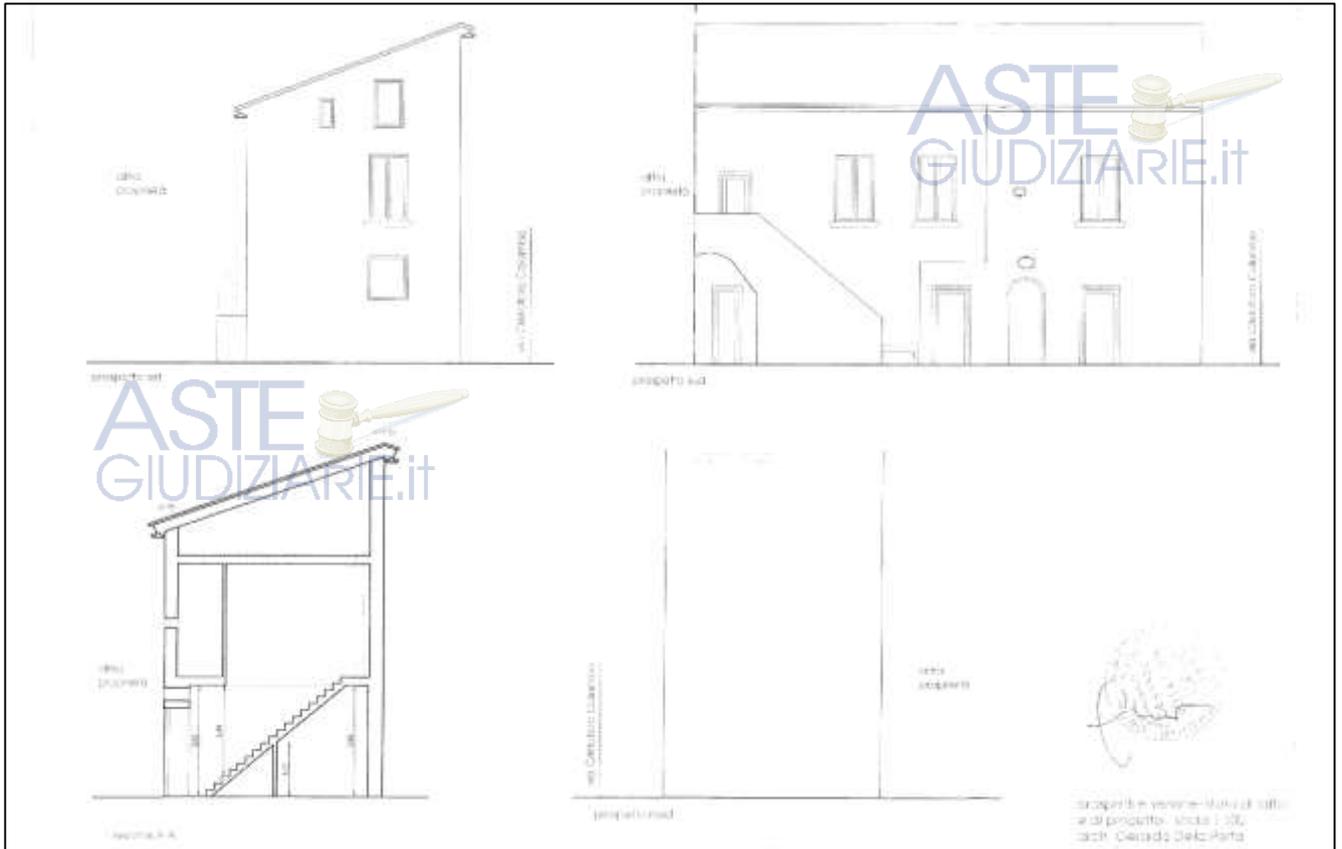
**P.la 269:  
CONFRONTO TRA LE QUOTE ALLO STATO DI FATTO E LE QUOTE ASSENTITE IN SCIA  
n.21840 del 26.07.2012:**

- Risulta essere stata eliminata una porzione di muratura, determinando una comunicazione diretta con l'adiacente p.lla 202 sub 15;
- Risulta essere stato modificato il vano bagno (allo stato di "rustico") insistente per la maggior consistenza nell' area di ingombro della adiacente 202 sub 15;
- La superficie utile del VANO 1 risulta approssimativamente pari a circa mq. 22,60;
- La Superficie Lorda risulta approssimativamente pari a circa 36,20 mq;
- L'altezza interna è di circa 3,20 m.

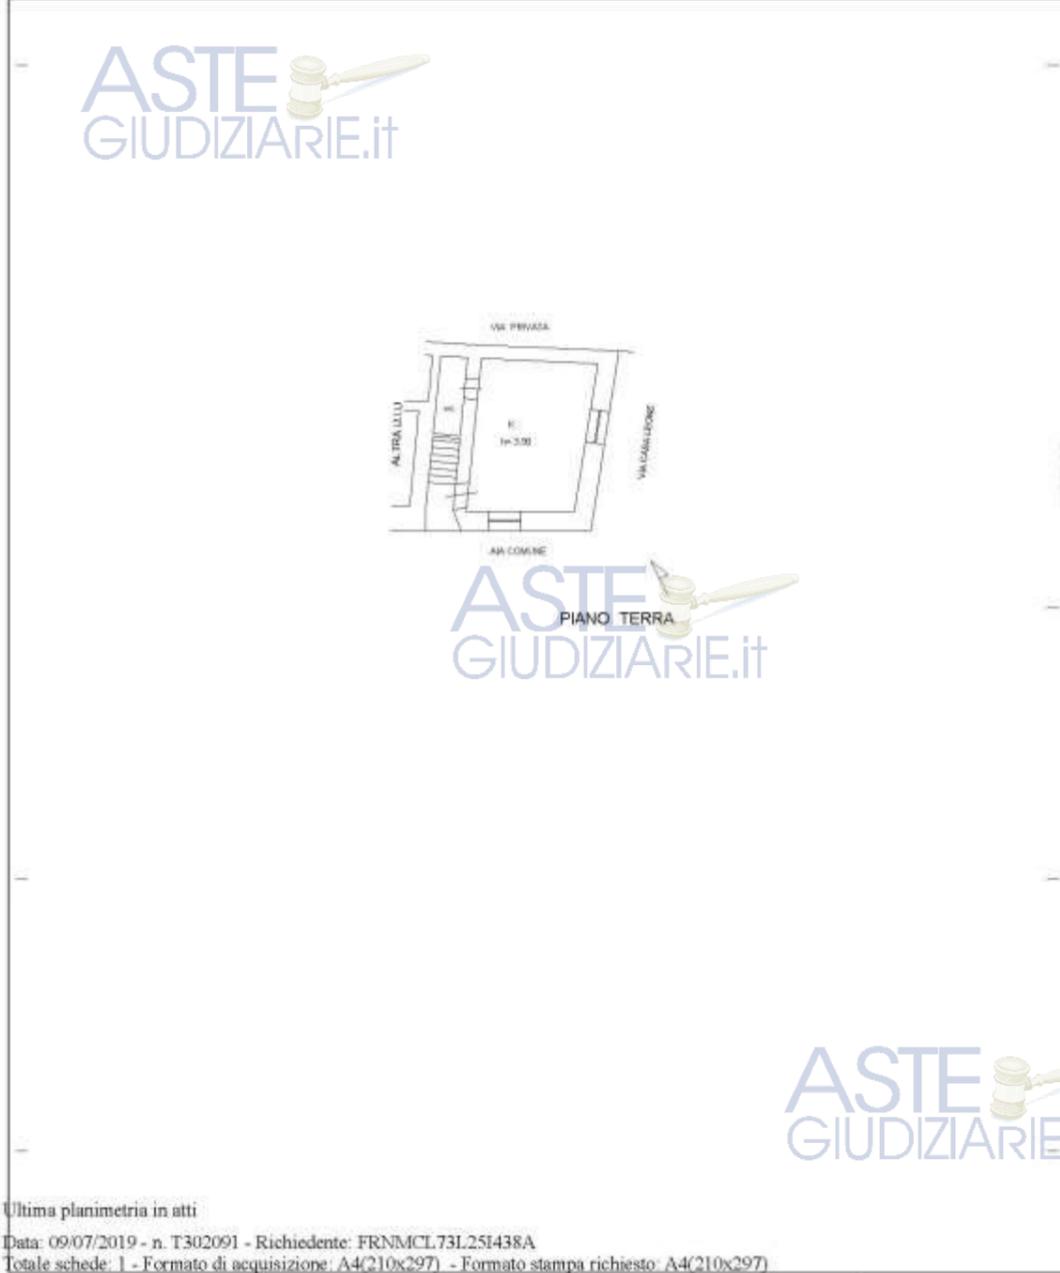
Scheda n. 1 Scala 1:200

Dichiarazione protocollo n. SA0431528 del 03/08/2011 Planimetria di u.i.u. in Comune di Mercato San Severino Via Cristoforo Colombo (curteri) civ.	
Identificativi Catastali: Sesione: Foglio: 17 Particella: 269 Subalterno: 1	Compilata da: Della Porta Gerardo Iscritto all'albo: Architetti Prov. Salerno N. 72

Ultima planimetria in atti

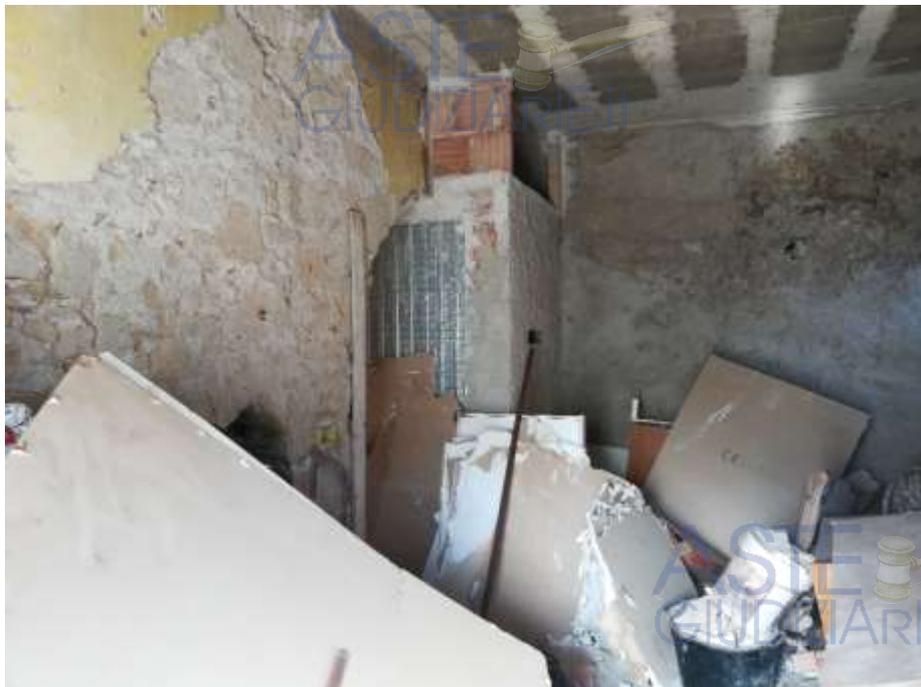
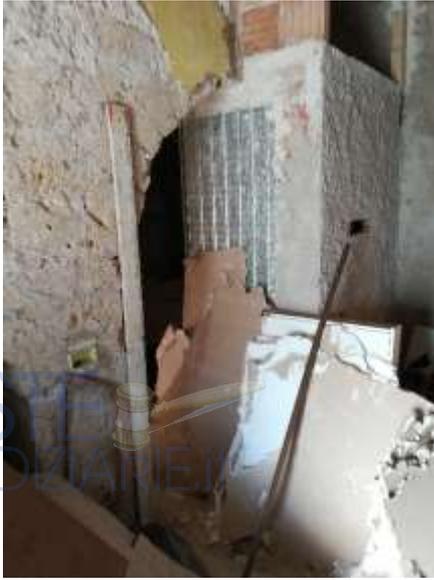
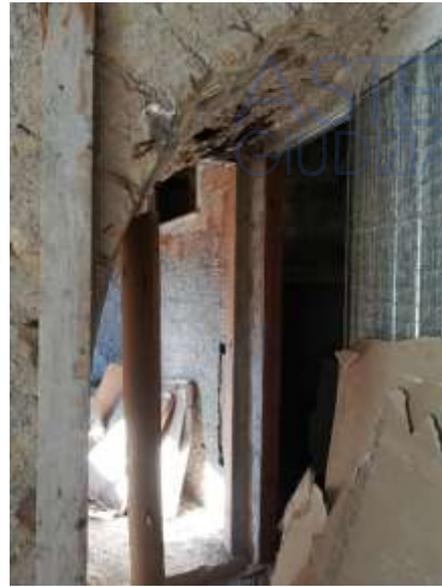
- a. L'ingresso non avviene dall'interno del corpo scala ma dall'esterno ove al posto di una finestra vi è un ingresso con portoncino di alluminio anodizzato/vetro;
- b. Risulta essere stata eliminata una porzione di muratura, determinando una comunicazione diretta con l'adiacente p.Ila 202 sub 15;
- c. Risulta essere stato rimodulato il vano bagno (allo stato di "rustico") insistente per la maggior consistenza nell' area confinante con altra U.I. che da acquisizione di visura catastale e scheda planimetrica è risultata coincidere con la PARTICELLA 202 sub 15, **DI PROPRIETA' DEL DEBITORE ESECUTATO MA NON OGGETTO DI PIGNORAMENTO.**

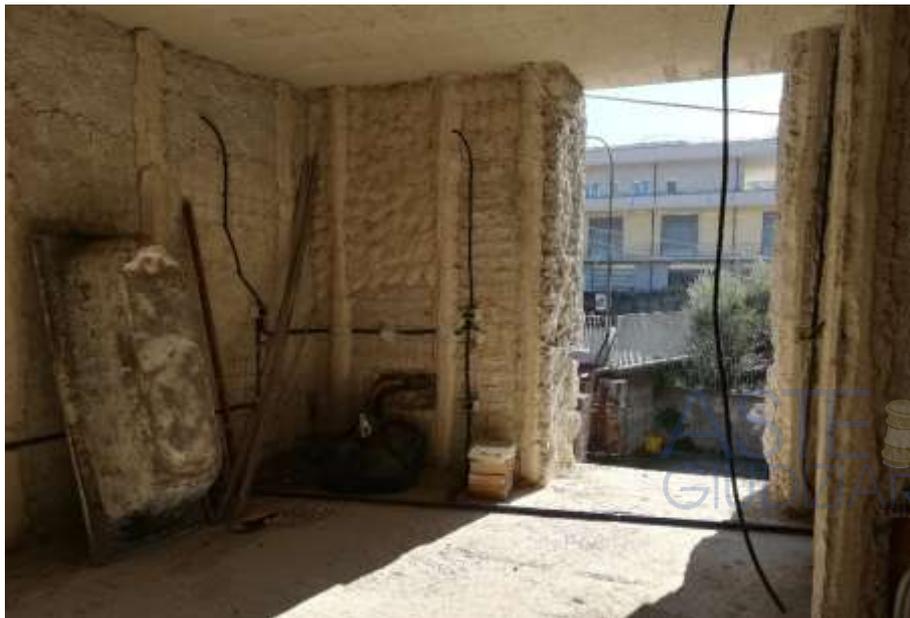
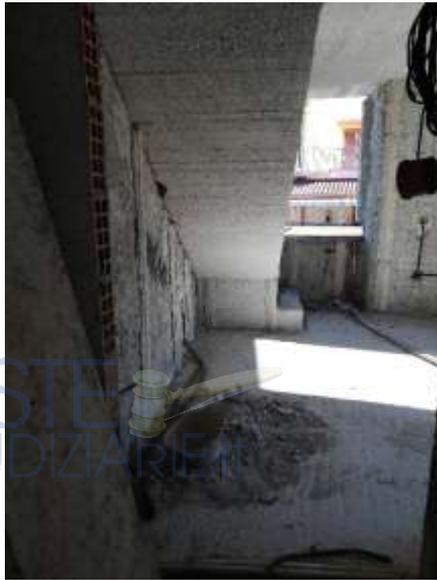
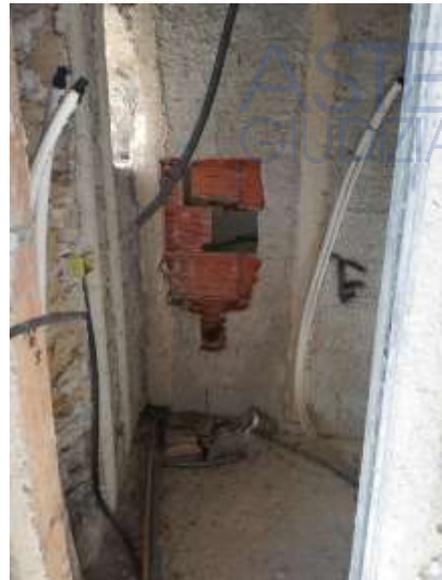
- a. Accedendo dalla scalinata si arriva ad un pianerottolo ove a DESTRA vi è il vano porta che dà accesso alla p.la 269 sub 2 ed a SINISTRA vi è un vano porta che dà accesso ad un'altra Unità Abitativa, che da acquisizione di visura catastale e scheda planimetrica è risultata coincidere con la PARTICELLA 202 sub 15, **DI PROPRIETA' DEL DEBITORE ESECUTATO MA NON OGGETTO DI PIGNORAMENTO.**
- b. Si rileva un **abbassamento delle quote dei solai della p.la 269 sub 2 a piano primo e sottotetto** con sostituzione di solaio mediante realizzazione di **nuovo solaio** latero-cementizio, il tutto anche visibile dall'esterno.
- c. **Si rileva la realizzazione di un corpo scala in c.a. che serve il sottotetto** divenuto quindi accessibile dal piano inferiore.
- d. Risulta essere stato realizzato un nuovo VANO WC;

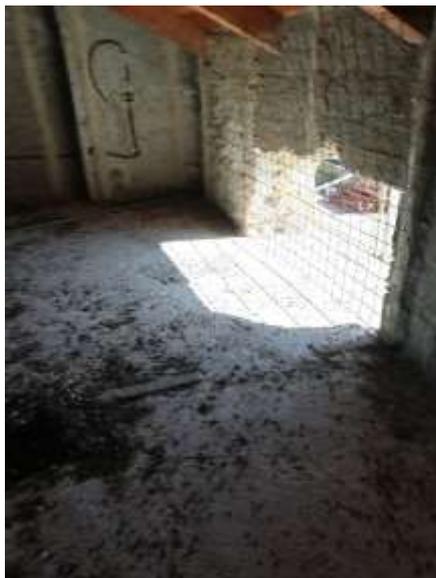
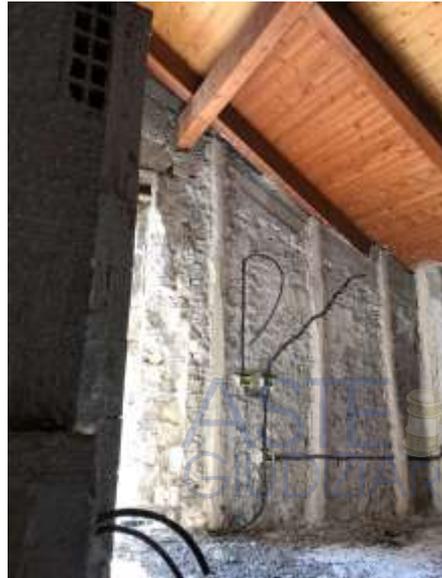
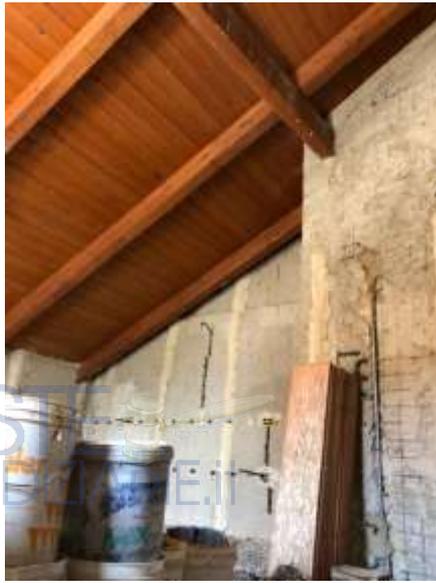
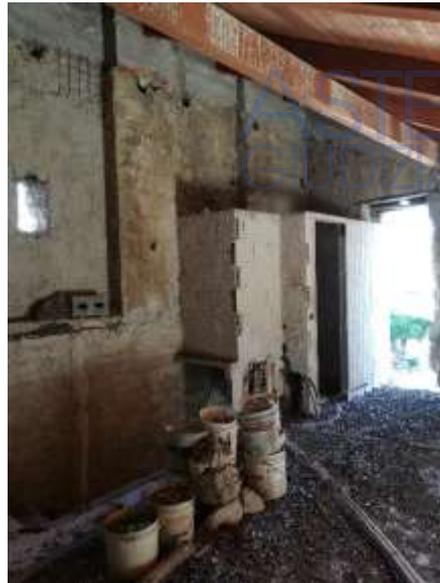
- a. Risulta essere un vano sottotetto, diversamente da quanto risulta al Catasto e nei grafici della SCIA n.21840/2012 ove tale piano era solo una "SOFFITTA" senza alcun accesso;
- b. Risulta essere accessibile dal piano primo posto a piano inferiore attraverso una scala in c.a adiacente al muro Nord;
- c. L'altezza interna è di circa 4,40 m su lato nord e circa 1,60 m sul lato sud.
- d. Risulta fruibile una porzione di area dell'adiacente p.la 202 sub 15 (stessa ditta);
- e. Risulta realizzato un vano bagno;

E' necessario REGOLARIZZARE la situazione urbanistica e catastale delle opere realizzate e rilevate allo stato attuale: la sostituzione del solaio di calpestio di questo piano ha determinato un abbassamento della quota di calpestio dell'ambiente divenuto "locale abitabile" a tutti gli effetti, trattandosi all'attualità di un sottotetto raggiungibile dalla scala interna realizzata e non più una soffitta non praticabile come identificato in scheda catastale.

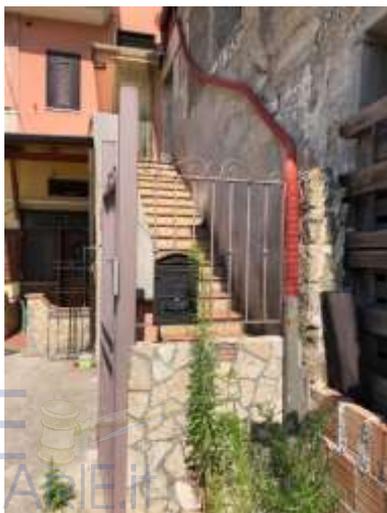
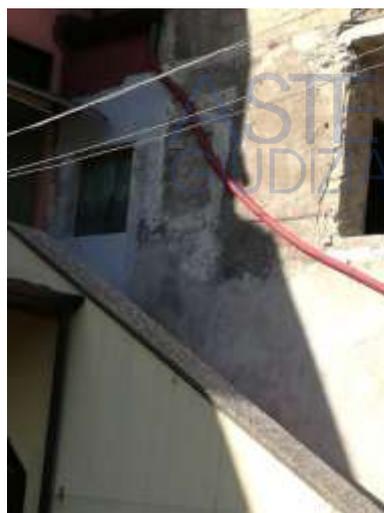
- f. La scala esterna che ab origine serviva anche da accesso al Piano Primo della p.lla 202 sub 15 non staggita ma di piena proprietà "OMISSIS", all'atto del sopralluogo risulta essere di sola servitù di una altra ditta, in quanto è stata chiuso il vano di accesso posto al piano superiore, è stato realizzato un muretto ed un cancello chiuso, ragion per cui, per accedere alla p.lla 269 sub 2 (piano primo e sottotetto) è stato praticato il succitato vano porta:

Foto dell'accesso inibito alla p.lla 202 sub 15 non pignorata

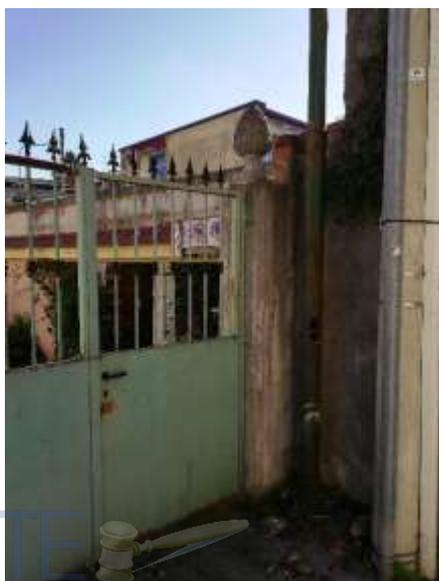
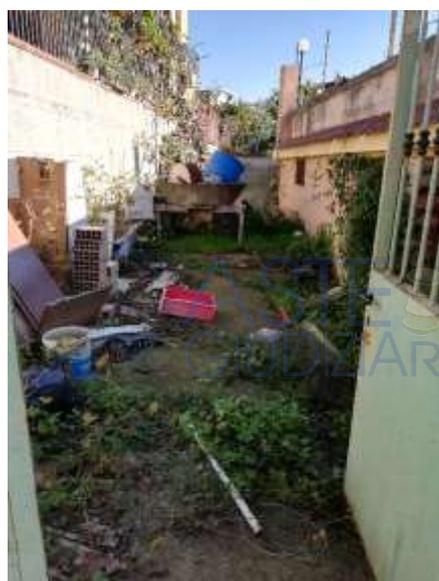
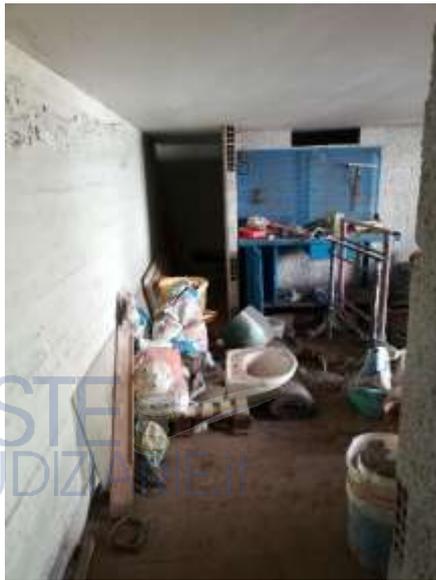
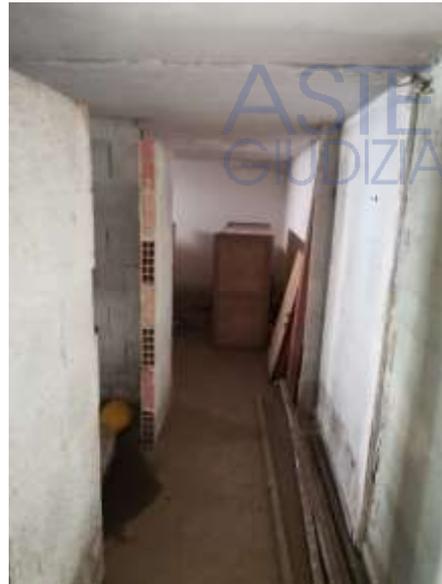
- a. Risulta essere stata realizzati dei divisori interni stato di rustico in mattoni forati e risultano essere stato rimpicciolito il vano di accesso garage e praticate altre aperture finestrate. Tutte le lavorazioni effettuate attualmente versano in "stato di rustico".
- b. Porzione della corte interna risulta consistere nella rampa di accesso al locale, mentre la restante area consiste in un area incolta adibita anche a stoccaggio di materiali edili.
- L'altezza interna è di circa 2,40 m.
  - **La Superficie Lorda della corte annessa risulta di circa 196,00 mq;**

- Le tramezzature interne, le aperture e rimodulazione dei vani porta e finestre non risultano agli atti delle autorizzazioni concesse, per cui sono da ritenersi realizzate in difformità al titolo edificatorio.

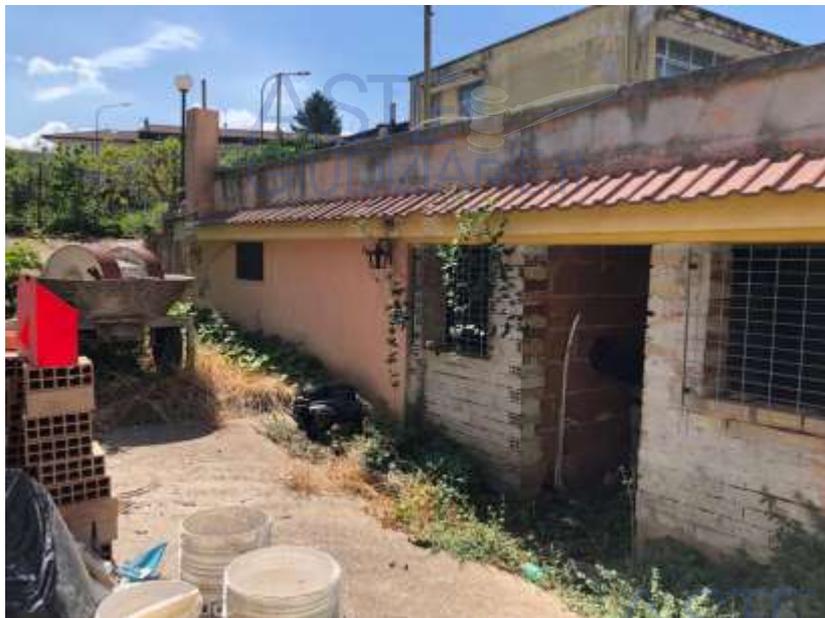
- a. Trattasi del lato Nord della succitata p.lla 1476, di cui è parte integrante.
- b. La Superficie Lorda risulta essere di circa mq. 3,15;

**IN SINTESI IL LOCALE GARAGE RISULTA ESSERE la somma delle due particelle così come pignorate, e RISULTA AVERE UNA SUPERFICIE LORDA TOTALE DI CIRCA 63,25 mq.**

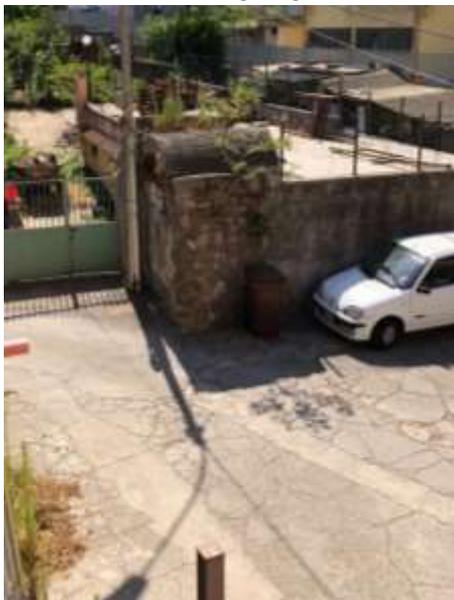
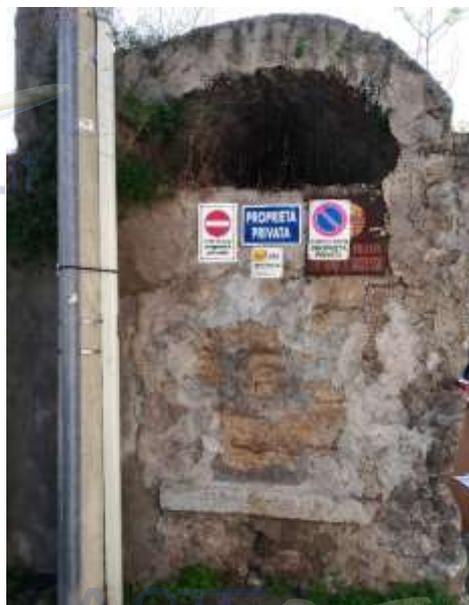
La presenza di tale pozzo fu verificata dal sottoscritto CTU nei sopralluoghi ai beni staggiti e si riscontrava che tale pozzo risultava essere un volume non accessibile, prospiciente la corte comune ed adiacente il corpo di fabbrica del locale garage.

A destra foto dall'alto con vista del locale garage staggito (p.lla 1476 e 1521) con adiacente il volume del pozzo (Manufatto con copertura a volta). A sinistra il pozzo visto dall'aia comune.

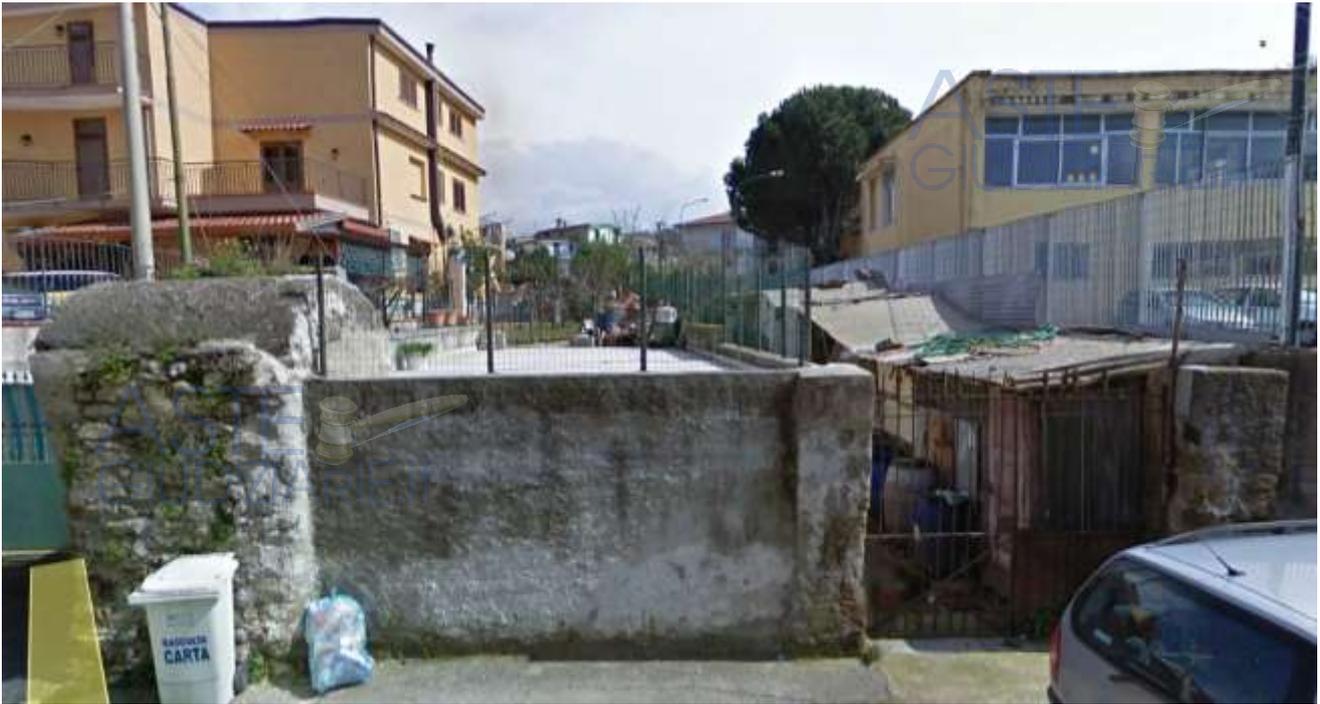
A sinistra il pozzo visto dall'area comune, adiacente il muro del locale garage p.lla 1476 e 1521.

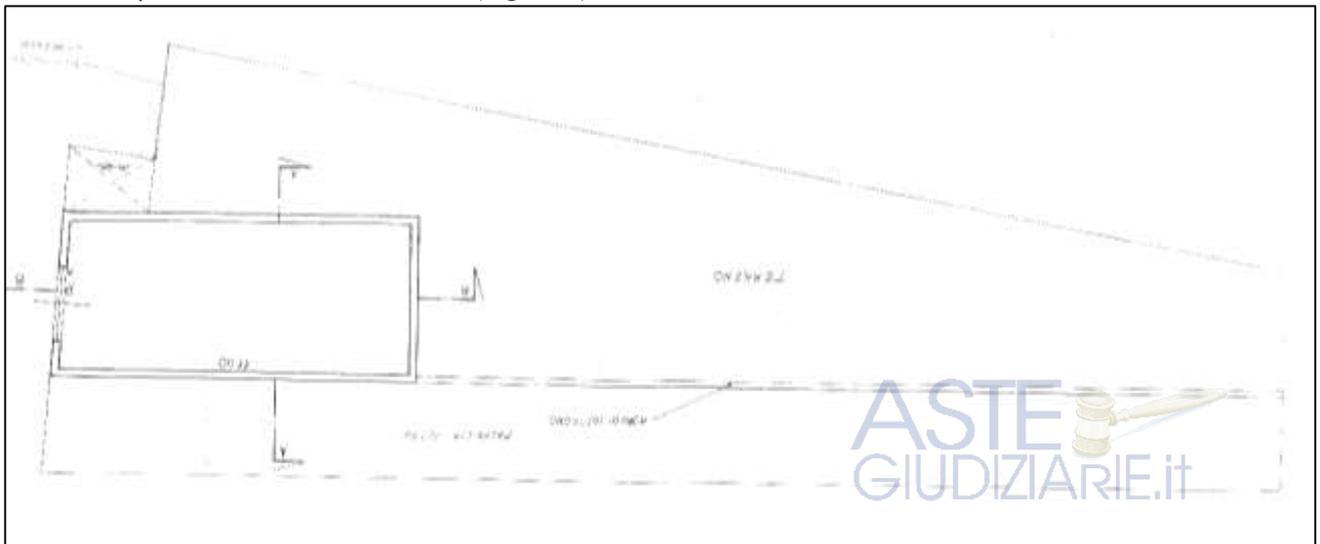
Figura 1: Estratto da Grafici D.I.A n.10385 del 16/05/2000

Dalla misurazione interna degli ambienti risulta che locale garage è internamente un quadrilatero di 4,70 m x 11,00 m, e quindi **COINCIDENTE** con le misurazioni descritte nei grafici allegati alle autorizzazioni rilasciate dal Comune (D.I.A prot. n.10385 del 16/05/2000, Variante alla D.I.A prot n. 746 del 10/01/2002, D.I.A prot. n. 15731 del 28/06/2002 (Figura 1);

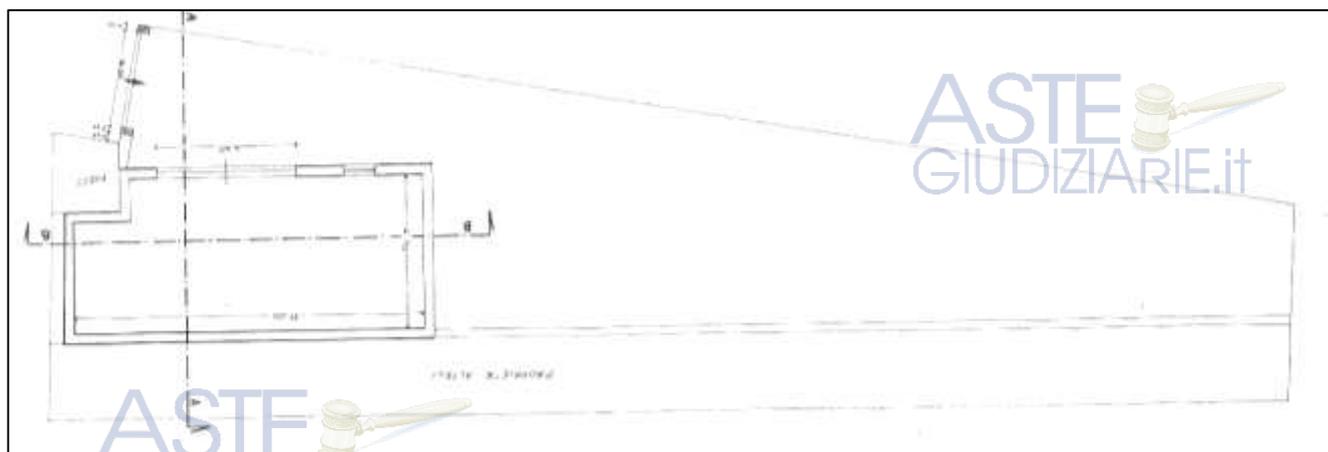
Figura 2: Estratto da Grafici in Variante alla D.I.A prot n. 746 del 10/01/2002

La misurazione interna della larghezza del lato a confine con la corte comune risulta, allo stato attuale, di circa 3,40 m e quindi la sagoma interna **corrisponde** alla misurazione descritta nei grafici allegati alla Variante alla D.I.A prot n. 746 del 10/01/2002 (Figura 2);
