TRIBUNALE DI ORISTANO**CONSULENZA TECNICA D'UFFICIO****ESECUZIONE IMMOBILIARE N° 43/2023**

C.T.U. Incaricato: Geom. Massimo SOLINAS

Fabbricato sito in Tresnuraghes, borgata di Porto Alabe (OR) - Cala degli Albatros N. 1 - Foglio 1 Mappale 1442

RELAZIONE TECNICA E STIMA**Il C.T.U. Incaricato**

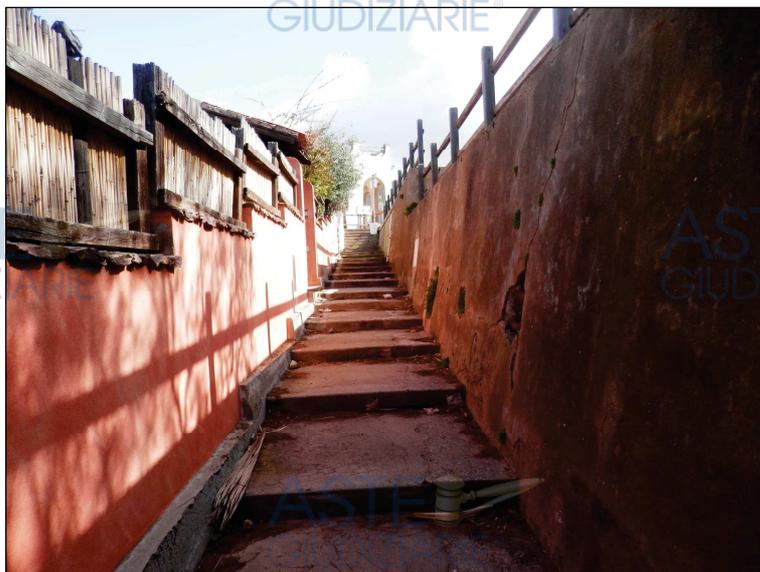
Foto N. 1

percorso a gradoni di accesso pedonale al lotto.

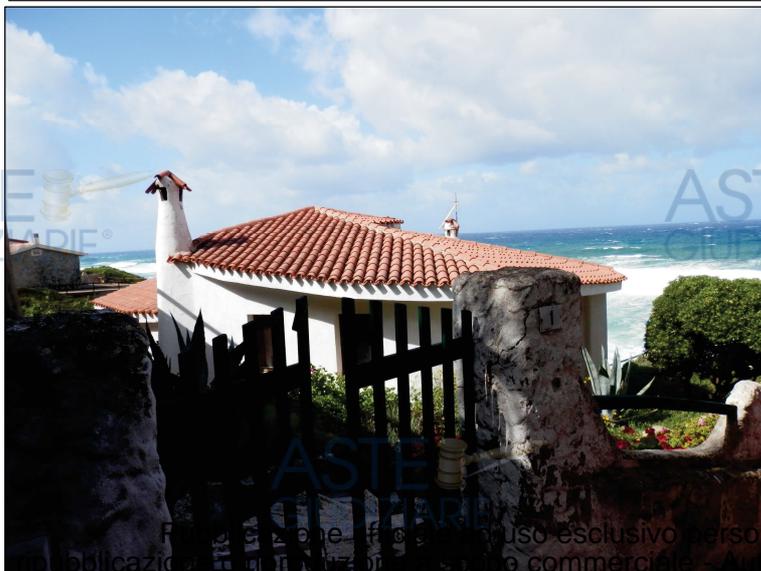
Foto N. 2

Cancello accessibile da percorso pedonale.

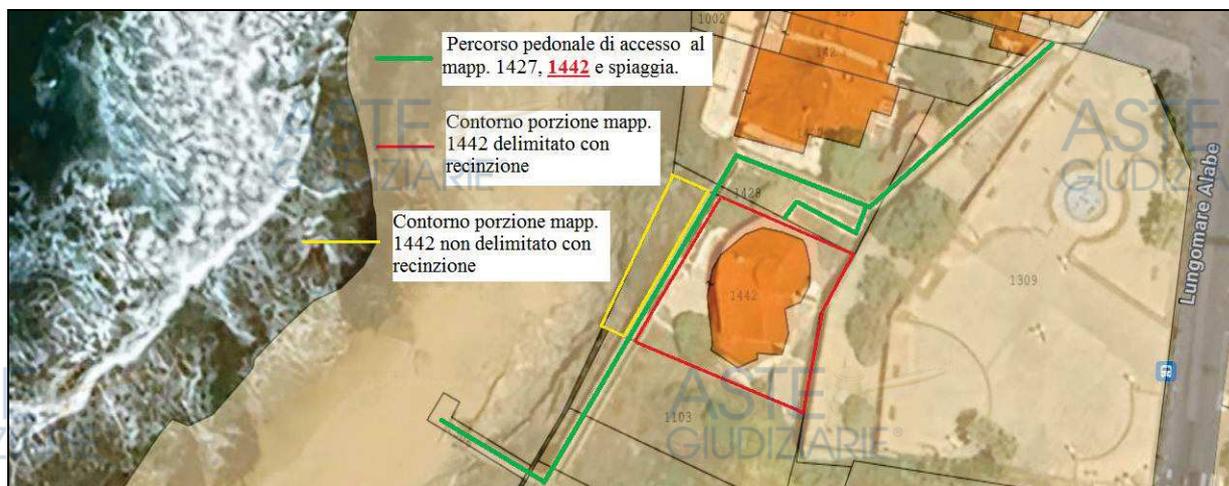
Questo percorso pedonale di fatto divide in due il mappale 1442, di cui una parte di maggiore superficie (circa 390 mq, contornata in rosso nell'immagine che segue) che delimita il cortile del fabbricato con recinzione in muratura intervallata da traverse in legno, e una parte di circa 100 mq priva di recinzioni ubicata tra la passerella sopra citata e la spiaggia (vedasi contorno giallo immagine che segue)

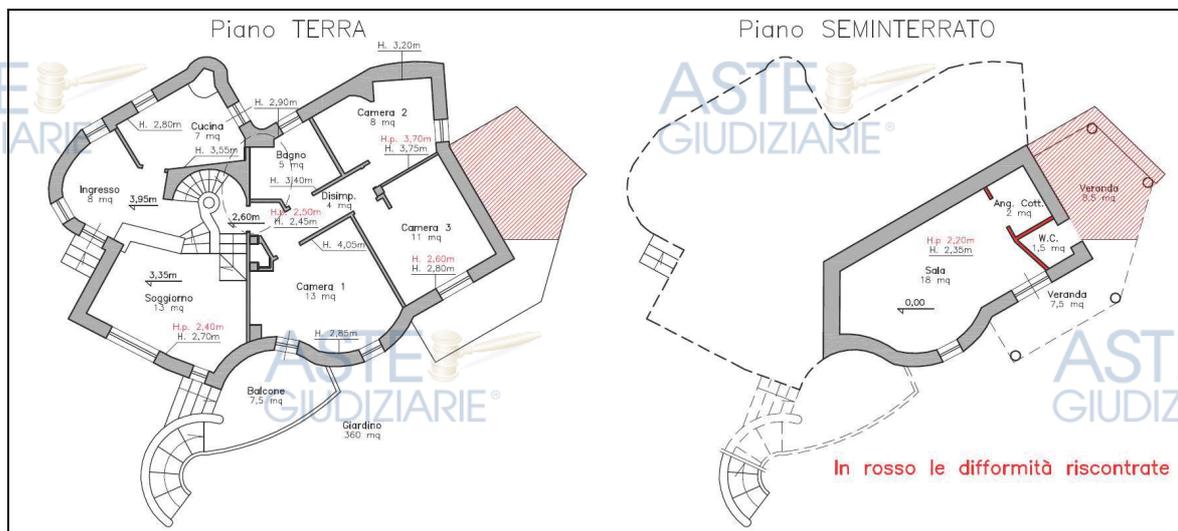
Per una più esaustiva visione si rimanda alle "planimetrie situazione attuale con indicazione delle difformità" da me eseguite a seguito del rilievo effettuato al momento del sopralluogo, sotto riportate e anche in allegato (*Allegato B.1 e B.2*).

Per una migliore comprensione, si anticipano alcune considerazioni relativamente a delle difformità costruttive rispetto a quanto previsto in progetto. Nel cortile, in difformità con la concessione è stata ampliata la veranda del piano seminterrato, inoltre si rileva una diversa distribuzione interna dello stesso piano e la modifica della destinazione. Infine sono state modificate alcune altezze interne nei due piani.

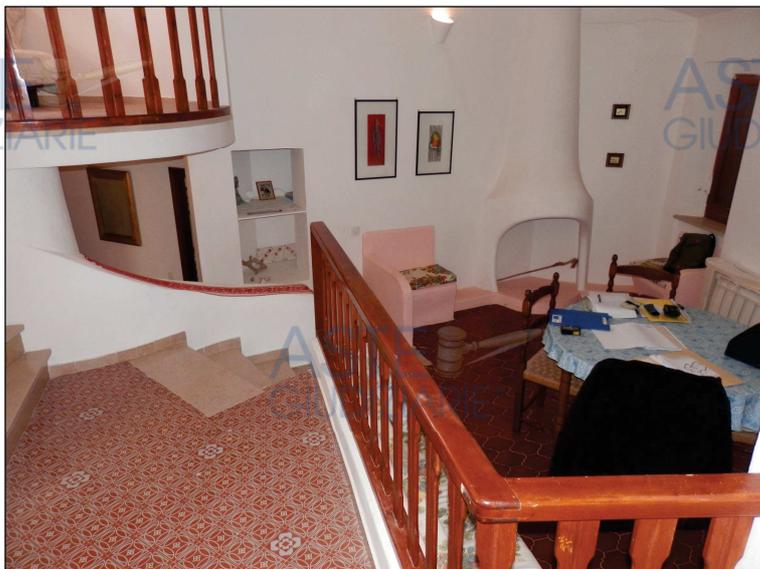
Dall'esame visivo si riscontra che il fabbricato presenta un buono stato di conservazione delle finiture interne ed esterne. Di seguito si riportano alcune fotografie di tale situazione :

Foto N. 3
Scorcio Soggiorno

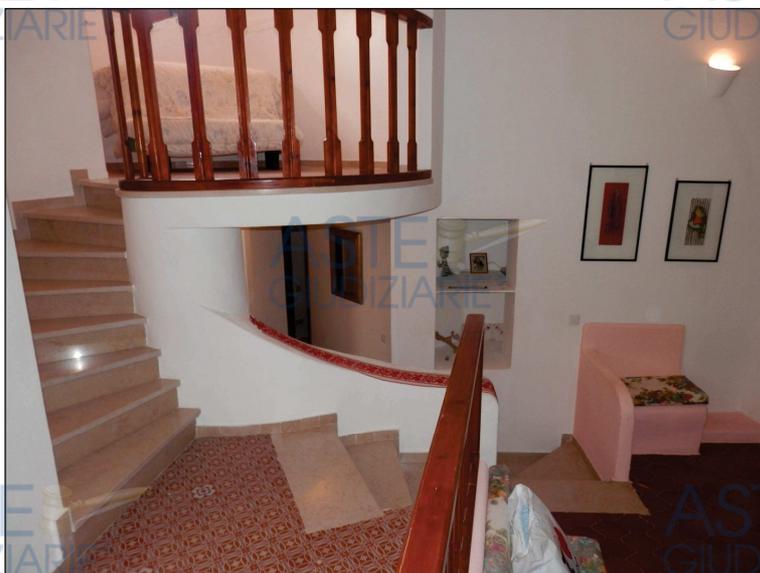
Foto N. 4
Scorcio Soppalco

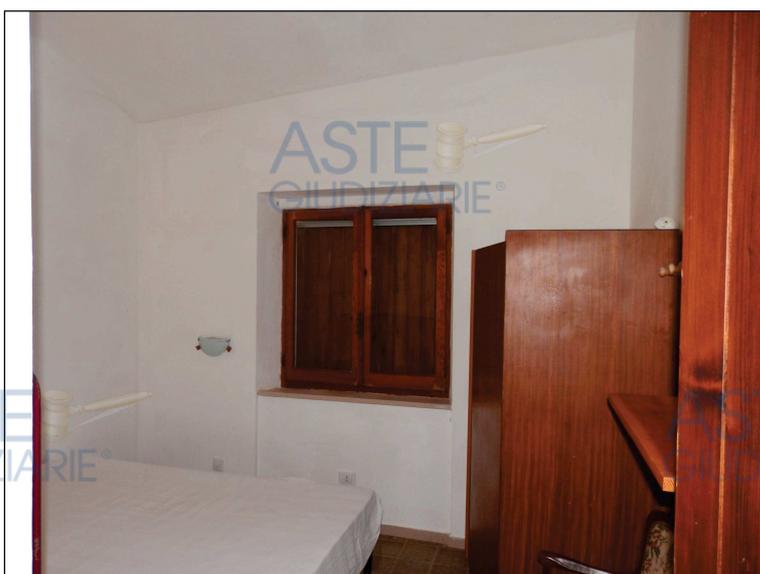
Foto N. 5
Scorcio Camera 2

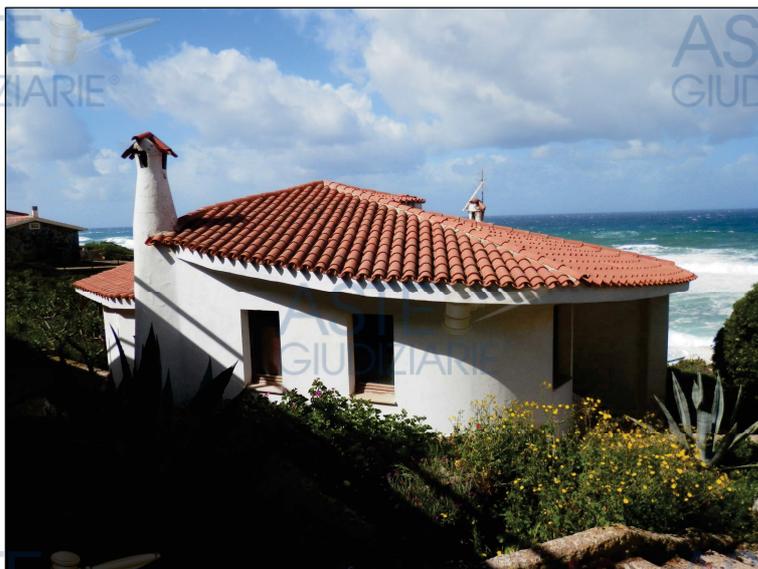
Foto N. 6

Vista nord - esterna al fabbricato

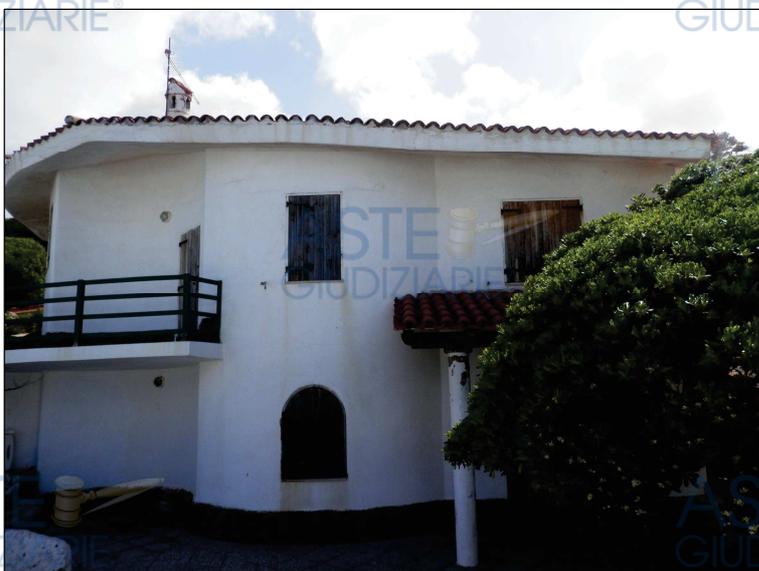
Foto N. 7

Vista ovest - esterna al fabbricato

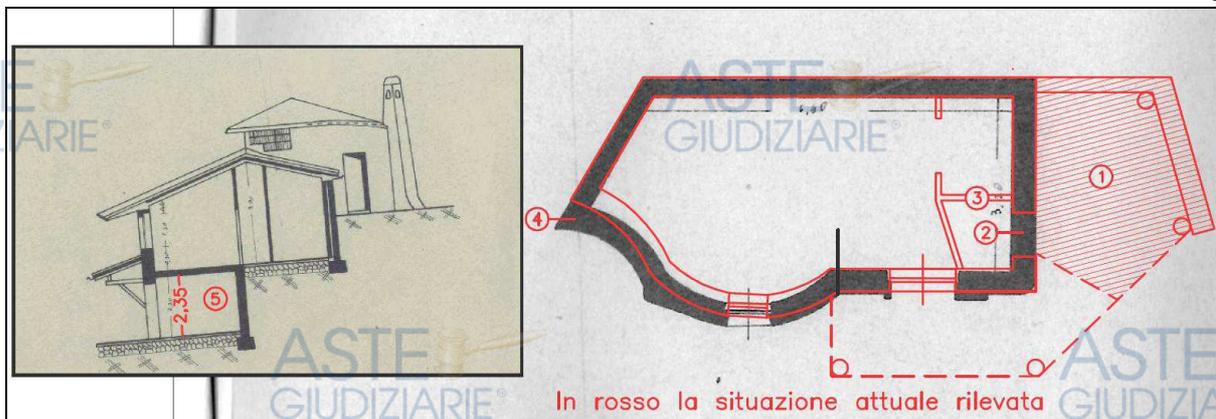
difformità al piano seminterrato:

1. *ampliamento della veranda coperta di circa 8,5 mq rispetto al progetto originario - **appare non sanabile alla luce delle attuali disposizioni di carattere paesaggistico**;*
2. *apertura di una porta non prevista in progetto, di accesso al locale W.C. - **sanabile**;*
3. *modifica alla disposizione interna del fabbricato - **sanabile**;*
4. *Parziale modifica alla sagoma del fabbricato, con riduzione di circa 1,5 mq - **sanabile**;*
5. *modifica dell'altezza di interpiano prevista in progetto di 2,20 m, ma realizzata di 2,35 m, con una maggiore altezza pari a 15 cm - **sanabile**;*
6. *Destinazione d'uso attuale residenziale vista la presenza di un cucinino e una sala; considerata l'altezza inferiore a 2,70 m, nello specifico pari a 2,35 m, andrà ripristinata l'originaria destinazione di accessori non residenziali - **sanabile**;*

In definitiva, sarà necessario effettuare un accertamento di conformità che risani le difformità esistenti sopra elencate.

In base alla normativa attualmente in vigore le difformità sopra elencate possono essere in parte sanate, con esclusione della veranda sopraccitata di cui si prevede una parziale demolizione; i costi per effettuare la sanatoria con opere, vengono di seguito riportati:

- Sanzione per regolarizzazione delle opere sanabili (accertamento di conformità) da versare al Comune di Tresnuraghes, che si stima in circa **1.000 €**;
- I costi per la demolizione della veranda priva di titolo edilizio, in quanto non sanabile, le opere provvisoriale etc, si stimano in circa **2.000 €** (I.V.A. compresa);
- Le **spese tecniche** necessarie al progetto di Accertamento di Conformità e la successiva

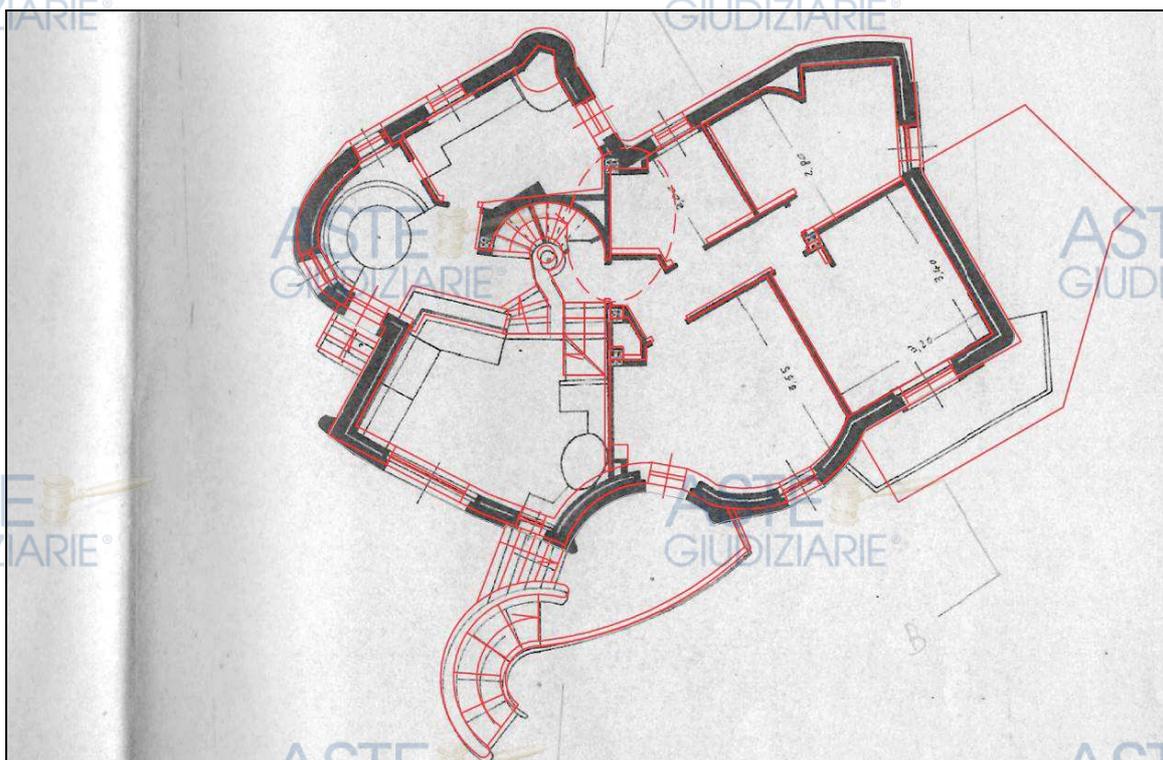
Appare una sensibile differenza tra la superficie coperta dichiarata in relazione allegata al progetto (84,42 mq) e la superficie da me rilevata (98 mq). Però, come si può notare dalla planimetria che segue, la situazione da me rilevata corrisponde a quanto assentito nella pianta piano terra allegata progetto del 1972, comunque sia alcune lievi differenze rientrano nella tolleranza costruttiva del 2%.

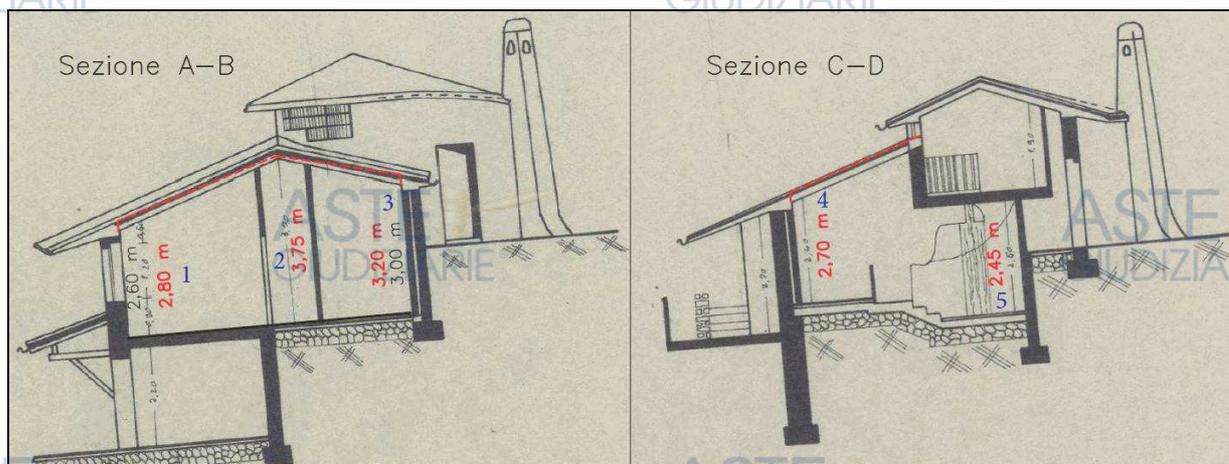
Come si può notare dall'immagine sottostante (Sezione A-B e C-D), le altezze interne hanno subito in parte degli incrementi, di cui alcune rientranti nella tolleranza costruttiva del 2% e altre no, così come di seguito elencato:

SEZIONE A-B

1. altezza intradosso prevista da 2,60 m, ma realizzata pari a 2,80 m, non rientrante nella tolleranza del 2%;
2. altezza al colmo prevista da 3,70 m, ma realizzata pari a 3,75 m, rientrante nella tolleranza del 2%;
3. altezza intradosso prevista da 3,00 m, ma realizzata pari a 3,20 m, non rientrante nella tolleranza del 2%;

SEZIONE C-D

4. altezza intradosso prevista da 2,40 m, ma realizzata pari a 2,70 m, non rientrante nella tolleranza del 2%;
5. altezza interpiano solaio piano prevista da 2,50 m, ma realizzata pari a 2,45 m, rientrante nella tolleranza del 2%;

Si osserva che questi aumenti di altezza, sia dentro che fuori dalla tolleranza del 2%, determinano un aumento di volume di circa 20 mc; aumento compatibile con gli indici edilizi volumetrici previsti in zona F all'epoca di costruzione.
