CONSULENZA TECNICA D'UFFICIO

ESECUZIONE IMMOBILIARE N° 53/2021

Fabbricato sito in Ghilarza (OR) - Via Campidano, s.n.c. - Foglio 6 Mappale 4367

RELAZIONE TECNICA E STIMA

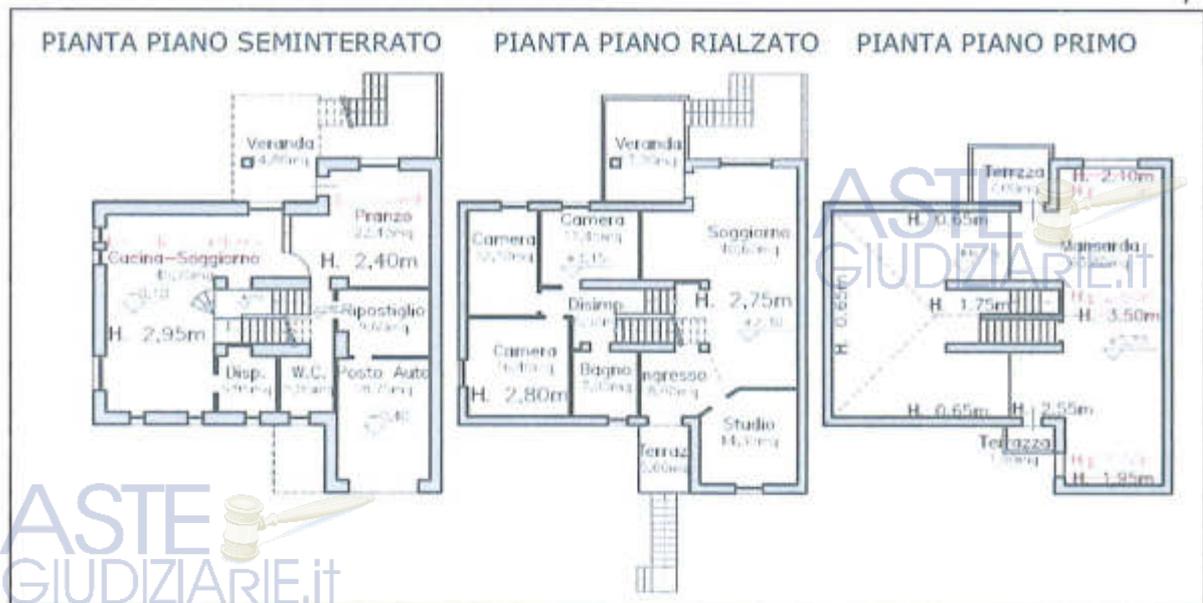
Per una più esaustiva visione si rimanda alle "planimetrie situazione attuale con indicazione delle difformità" da me eseguita a seguito del rilievo effettuato al momento del primo sopralluogo, sotto riportata e anche in allegato (Allegato "B.1" e "B.2").

Il rilievo effettuato nel sopralluogo del 1.12.2022 e la successiva restituzione grafica hanno evidenziato uno stato dei luoghi parzialmente difforme da quanto previsto nel progetto del 1999.

Quest'ultima opera non sarà sanabile in quanto non è stato rispettato l'indice di edificabilità di 2,80 mc/mq, così come dal calcolo inserito in allegato "B.2", in cui inoltre sono riportate graficamente tutte le difformità nei diversi piani.

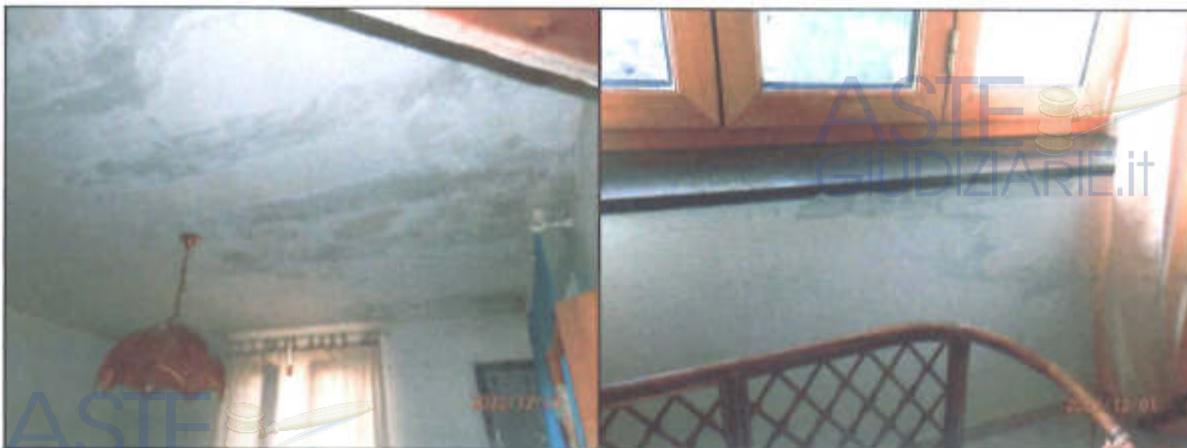
Dall'esame visivo si riscontra che il fabbricato si presenta in mediocre stato di conservazione delle finiture interne ed esterne, a causa di numerose infiltrazione d'acqua piovana, che dal solaio di copertura, privo di guaina e manto di copertura, si riversano nel solaio di calpestio primo piano, generando una situazione insalubre e che potrebbe aver recato dei danni all'armatura del solaio.

Altre infiltrazioni si sono riscontrate nelle finestre ubicate a sud-ovest; di seguito si riportano alcune fotografie di tale situazione :

intradosso solaio studio - Piano Rialzato

finestra vano soggiorno - Piano Rialzato

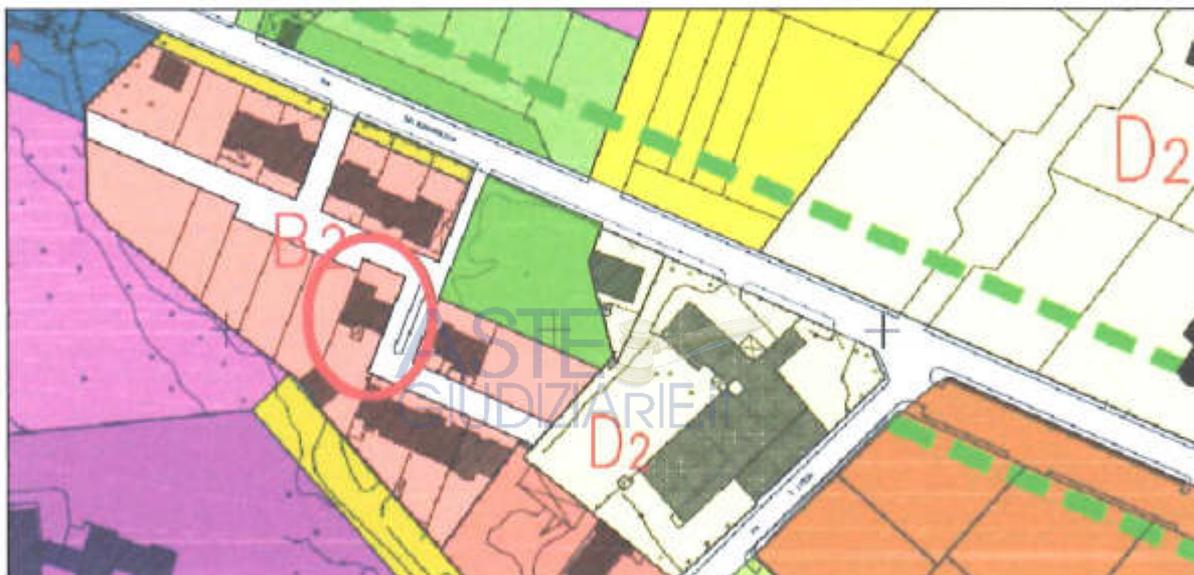
Stralcio dal P.U.C. Tav. 3.1" Variante N.4 bis - Zonizzazione di Piano:

L'immobile pignorato ricade nel Comune di Ghilarza in Via Campidano s.n.c.. L'edificazione è disciplinata dal Piano Urbanistico Comunale che colloca l'immobile in Zona "B" (di ristrutturazione e completamento) sotto zona "B2" (il tessuto nei piani attuativi privati -PIC 4), regolamentato dagli Articoli 2.3.-2.3.1-2.3.3. delle Norme di Attuazione del P.U.C.

Articolo 2.3.3. Sottozona "B2" di pianificazione privata delle Norme di Attuazione del P.U.C. prevede: Interessa gli ambiti urbani oggetto di piani attuativi di iniziativa privata degli anni '70, all'epoca definiti piani di insediamento coordinato (PIC), attualmente del tutto infra-strutturati ed edificati per oltre 80%; nel PUC sono codificati e classificati come segue:
