**TRIBUNALE DI TEMPIO
PAUSANIA
ESECUCIONI IMMOBILIARI**

ELABORATO PERITALE

PROCEDURA ESECUTIVA: R.G.E. n. [REDACTED]

Procedura Esecutiva Immobiliare N.R.G.E. 141/2022

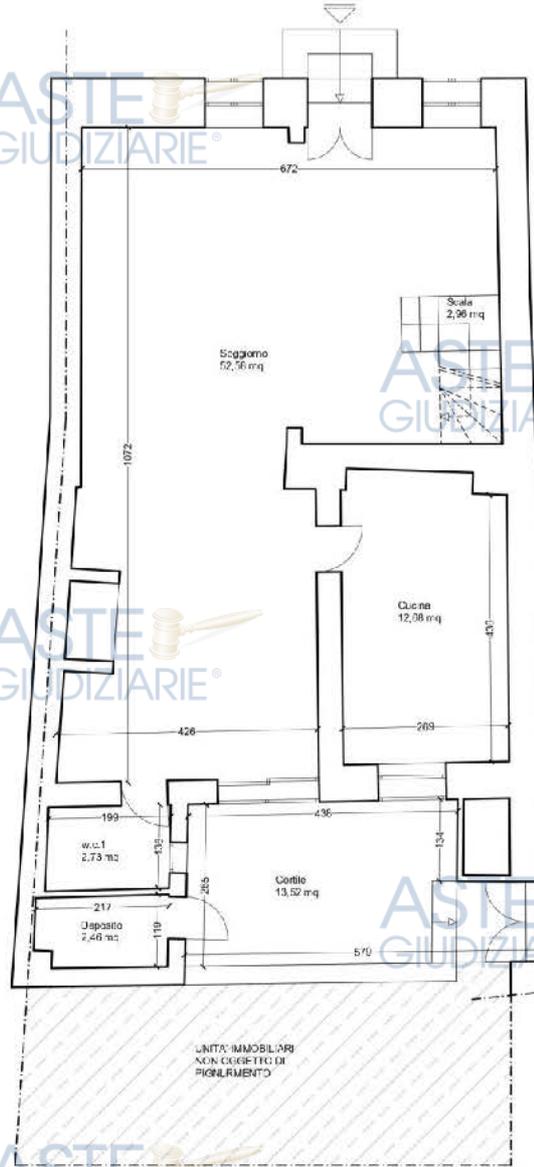
Luras - Pianta Piano Terra

UNITA' IMMOBILIARI
NON OGGETTO DI
PIGNORIMENTO

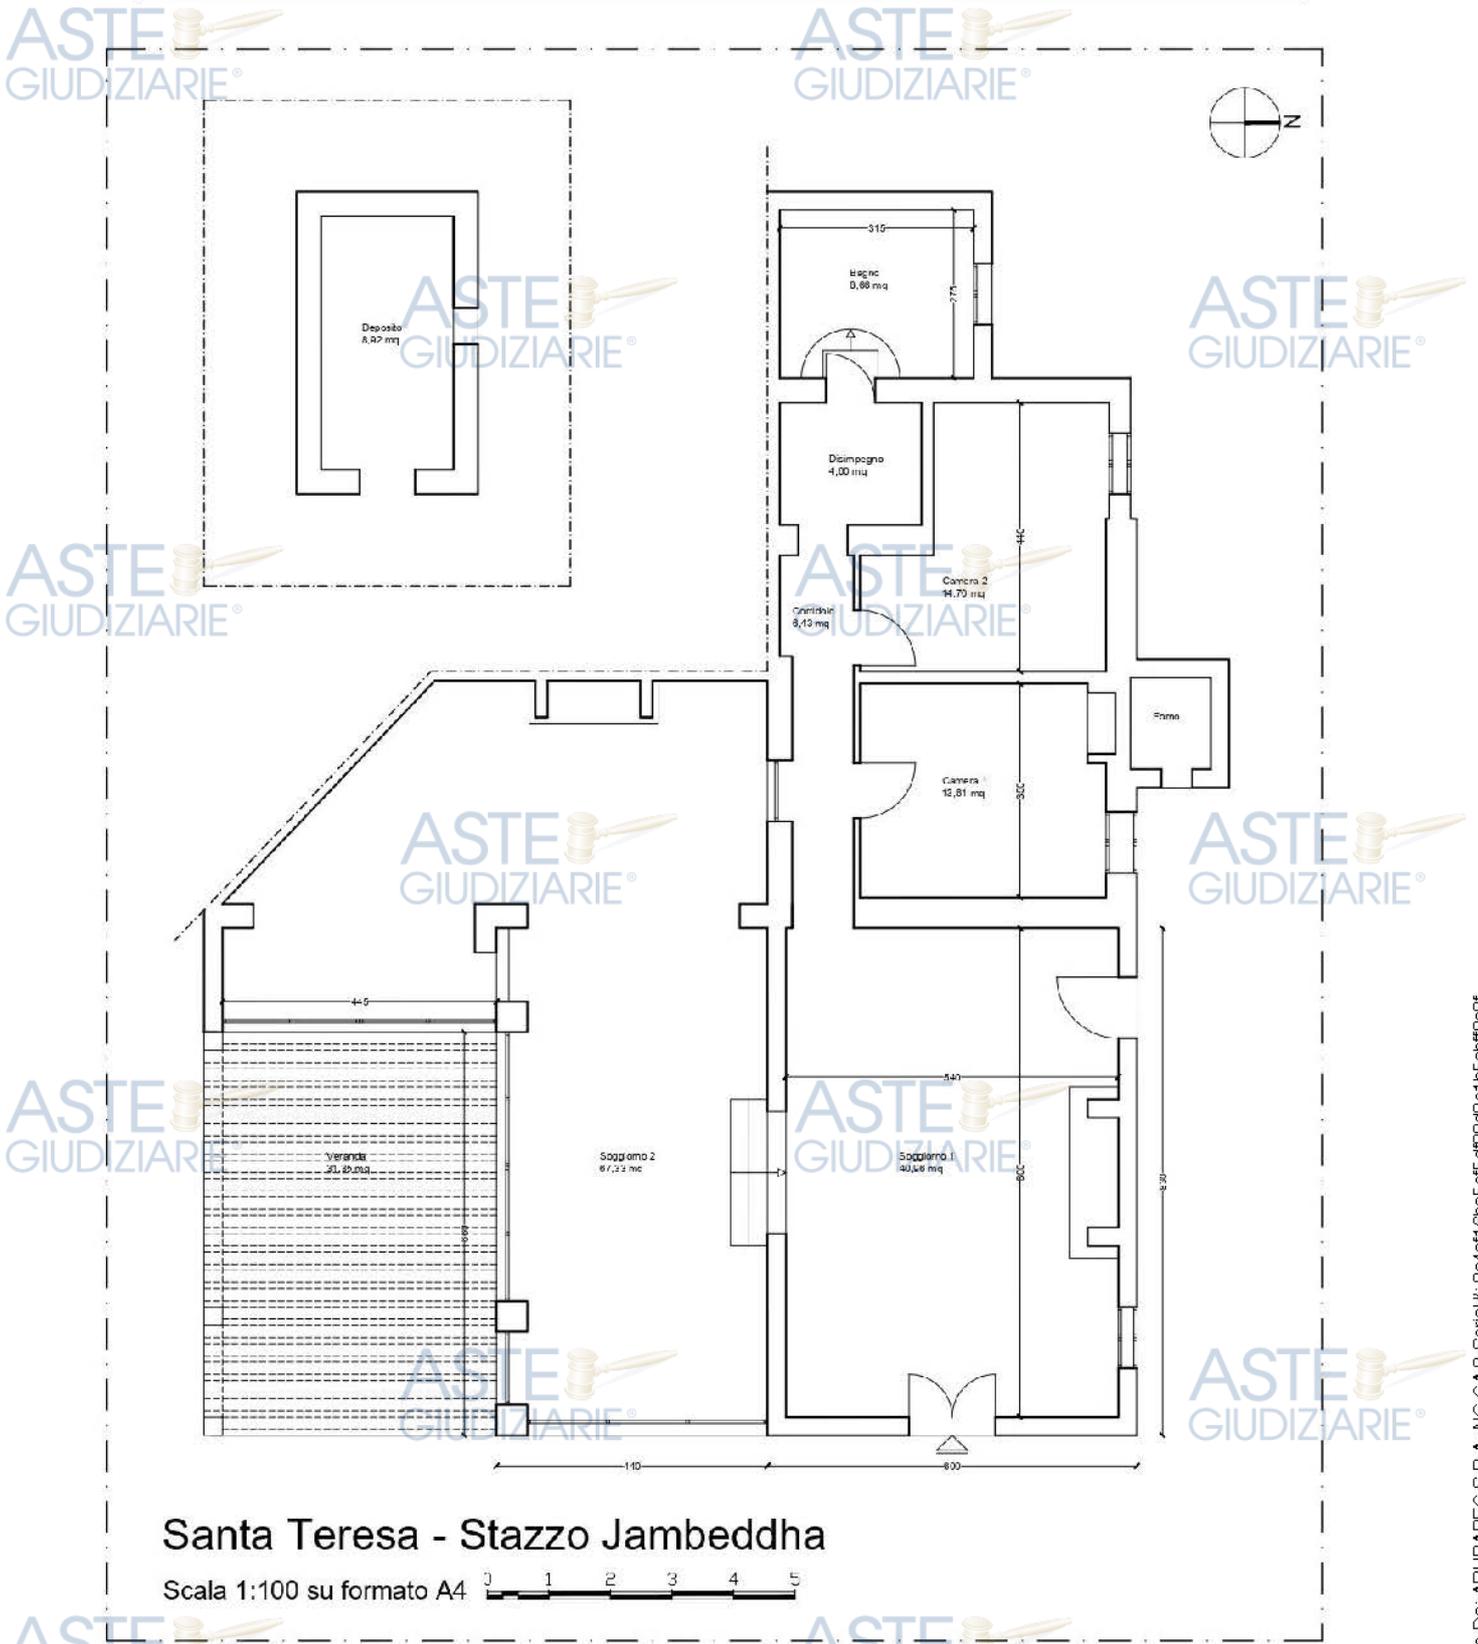
Figura 8 - Planimetria dello stato di fatto - abitazione

Santa Teresa - Stazzo Jambeddha

Il fabbricato, dotato di finiture di pregio, si presenta in non idonee condizioni i conservazione e di manutenzione. Infatti, sebbene la compagine muraria non presenti gravi stati di degrado ad eccezione di distacchi localizzati di intonaco della presenza di umidità e la pavimentazione risulti assente solo in alcuni punti, in generale l'immobile risulta in uno stato di trascuratezza e di semiabbandono che ne compromette il valore.
