TRIBUNALE DI TEMPPIO PAUSANIA  
UFFICIO ESECUZIONI IMMOBILIARI

**ESECUZIONE IMMOBILIARE**  
**R.G. n. 165/2021**

**RELAZIONE DI CONSULENZA TECNICA**

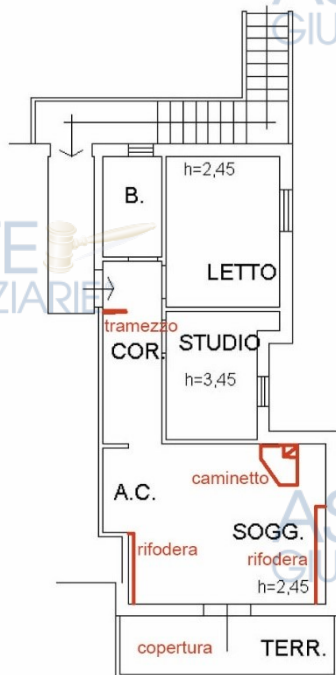
Figura n.03

A seguito della comparazione di tali documenti con lo stato di fatto rilevato durante il sopralluogo, non sono state riscontrate difformità riguardanti la consistenza dell'immobile, ma piccole difformità riconducibili a modifiche interne che non riguardano volumi o la consistenza dell'immobile (vedasi figura 03).

Nella planimetria depositata in catasto risalente al 2005 non è indicato né il caminetto, poiché non obbligatorio, né la rifodera probabilmente riconducibile all'inserimento di impianti nella muratura.

Come precedentemente descritto il terrazzo è a tutt'oggi sormontato da una leggera copertura in legno che di fatto gli conferisce lo stato di veranda aperta, tale copertura dovrà essere rimossa o oggetto di sanatoria e variazione catastale con inserimento in mappa della copertura.

Estratto scheda planimetrica e difformità con lo stato di fatto

Si fa presente che il sottoscritto C.T.U. non ha provveduto alla variazione delle schede in quanto tale variazione non è ad oggi necessaria, ma dovrà essere eseguita, in caso di copertura fissa, a seguito di sanatoria edilizia da presentare all'ufficio tecnico del comune.

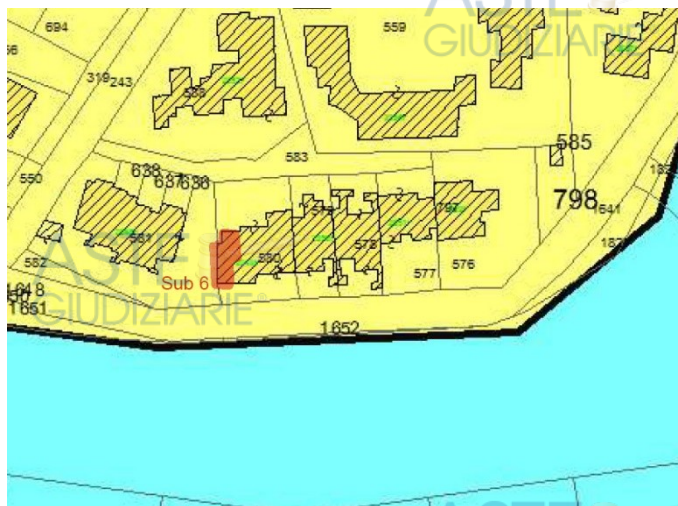
Figura n.04

- Ricade ai sensi del Piano Urbanistico Comunale del comune di Santa Teresa Gallura, Adottato con Deliberazione del Consiglio Comunale n. 23 del 04/07/2019, in Zona C1 Espansione Pianificate, Piano di Lottizzazione "VILLAGGIO RUONI" – Comparto G

Estratto Tavola P.U.C. – in giallo le zone C1
