**TRIBUNALE DI TEMPIO PAUSANIA**

**ESECUZIONE IMMOBILIARE 197/2021**

**TRIBUNALE DI TEMPIO PAUSANIA****ESECUZIONE IMMOBILIARE 197/2021****RELAZIONE DI PERIZIA**

**Immobile sito in Comune di La Maddalena (SS) distinto N.C.E.U. al Foglio 14 Mappale 870 Sub 4**

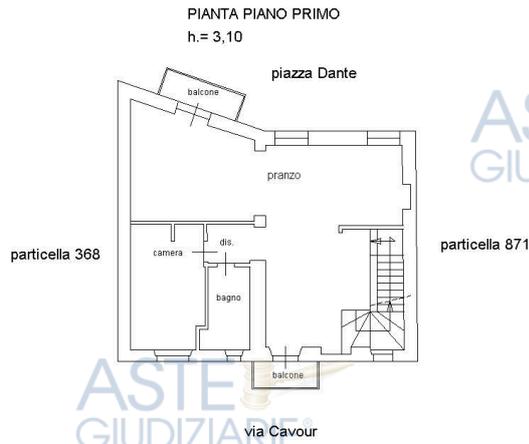
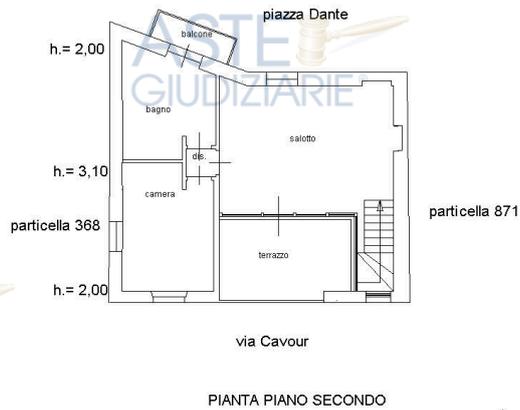
Scheda n. 1 Scala 1:200

In seguito al sopralluogo effettuato presso il fabbricato oggetto di pignoramento, si è accertato che la scheda catastale risulta conforme allo stato di fatto verificato in sede di sopralluogo.

- **Immobilie "1"**: Foglio 14 Mappale 870 Sub 4, cat. A/3, classe 3, Vani 5,5, rendita catastale € 369,27 – Piano Primo e Secondo.

Planimetria di u.i.u. in Comune di La Maddalena
