PERIZIA ESTIMATIVA

DI UN COMPENDIO IMMOBILIARE

COMPOSTO DA LOCALI RESIDENZIALI - COMMERCIALI E TERRENI
SITI NEL COMUNE DI OLBIA E NEL COMUNE DI GOLFO ARANCI

Procedura n. 198/18 R.G.E.

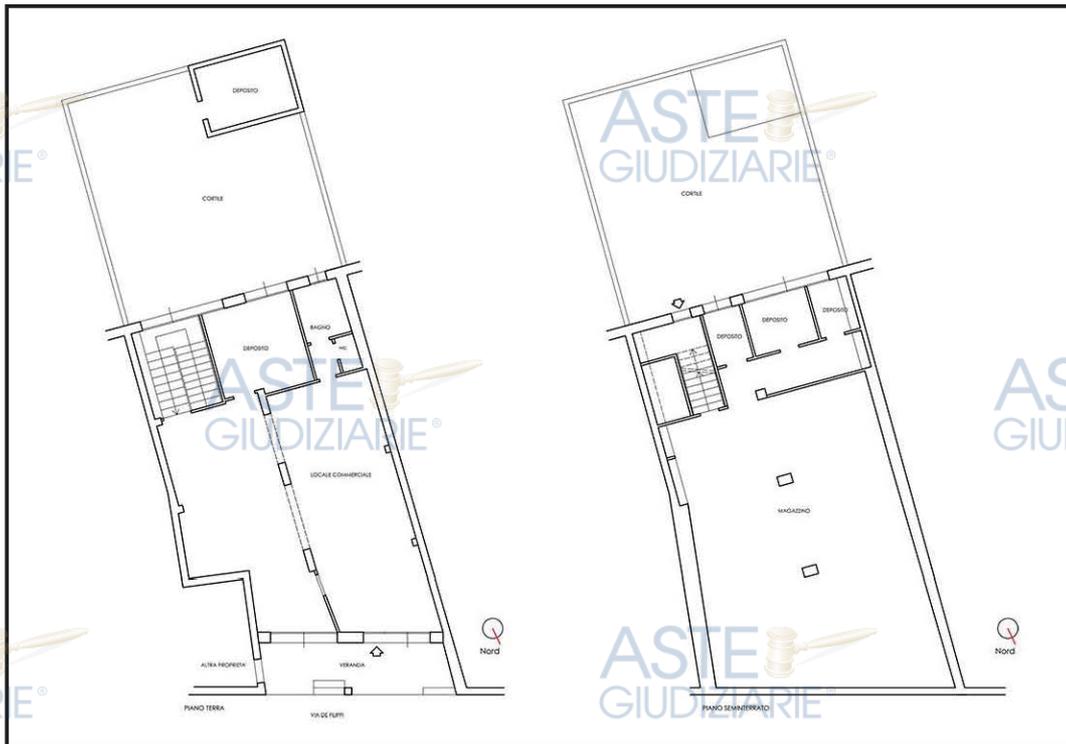
Pianta piano terra e seminterrato.

Con una superficie lorda complessiva di circa 322 mq distribuita in ca. 144 mq al piano terra più una veranda di ca. 17,30 mq e ca. 178 mq al piano interrato; la superficie calpestabile dell'area posta al piano terra è di circa 122 mq mentre quella del piano seminterrato è di ca. 136 mq.

L'interno del locale è occupato prevalentemente da un ampio spazio di circa 90.50 mq suddiviso longitudinalmente in due ambienti secondo un asse nord - sud da una parete diaframmata composta da archi e finestre.
