Tribunale di Tempio Pausania

PROCEDURA 241/17 R.G.E.

Relazione di Consulenza Tecnica d'Ufficio

CTU: Architetto Caterina Ferrilli

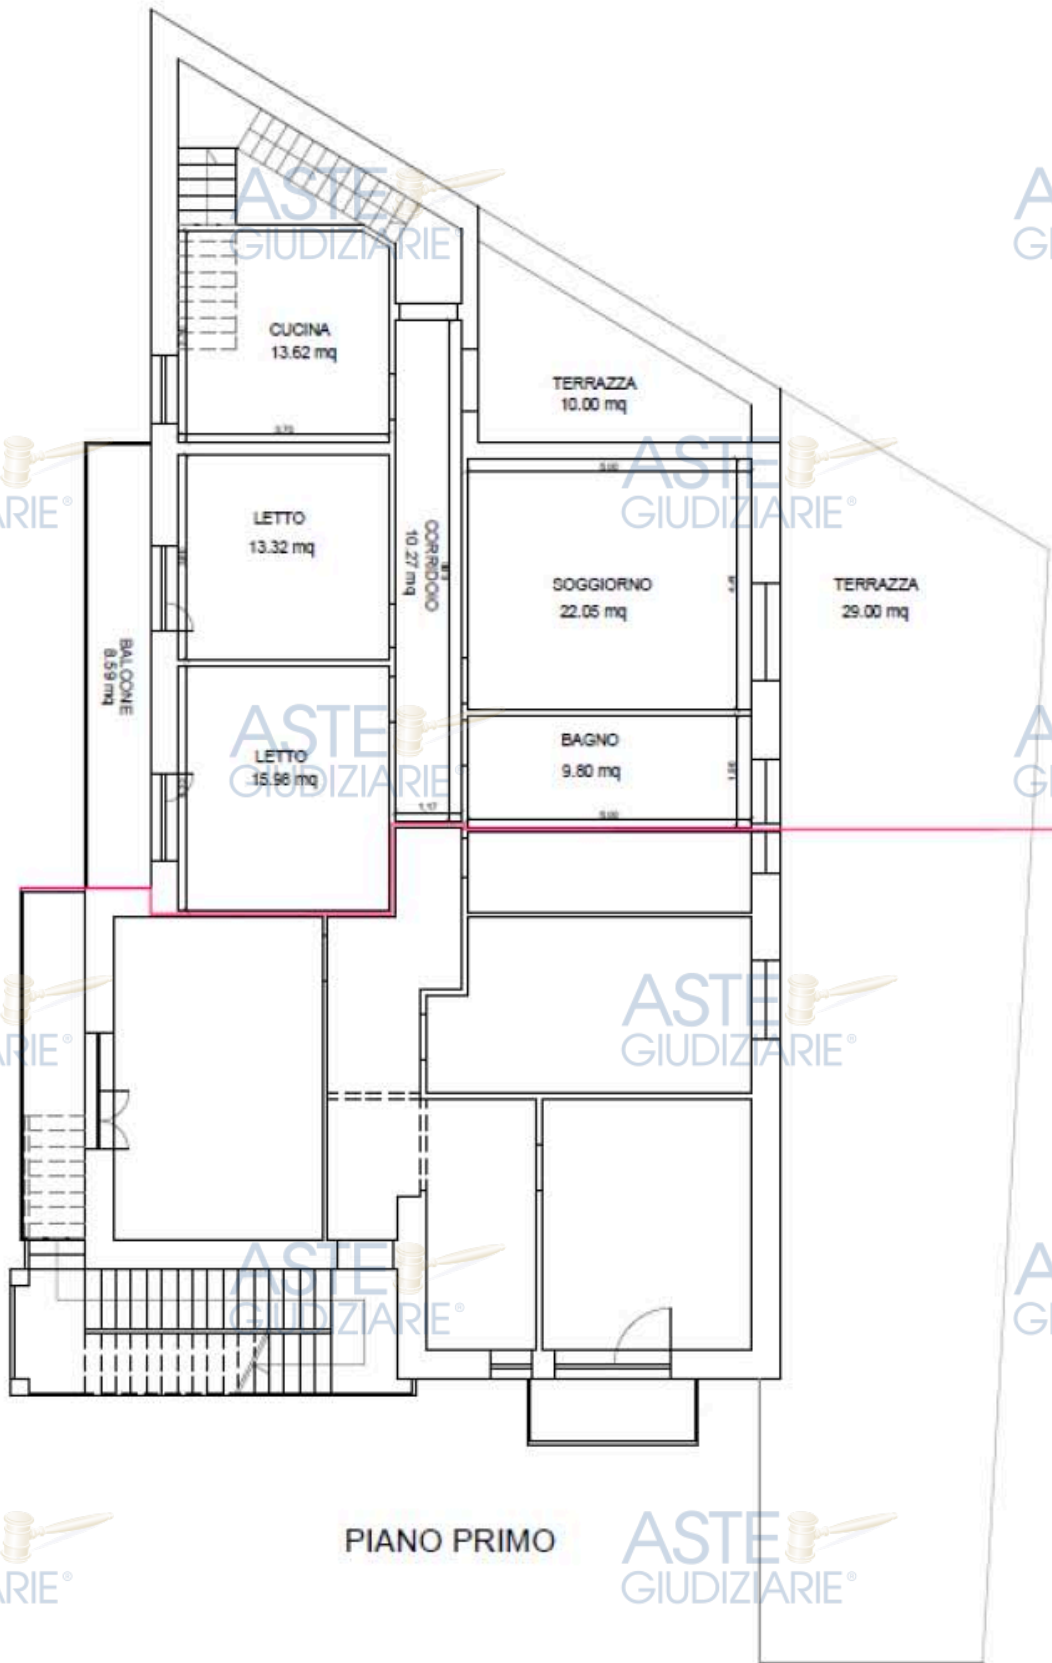
PIANO PRIMO

- l'unità immobiliare non è conforme alla planimetria catastale (non è riportato il balcone in facciata)
- l'unità immobiliare non è conforme ai titoli edilizi

la difformità rispetto al titolo edilizio consiste nel fatto l'unità immobiliare è stata concessionata come unica insieme all'appartamento adiacente contraddistinto al sub 3. Nessuno dei titoli edilizi presenti in Comune dimostra l'avvenuto frazionamento, che è stato eseguito unicamente a livello catastale. Inoltre, in nessuno dei titoli edilizi presenti in comune è indicata la cucina, che risulta essere stata ricavata nello spazio destinato al vano scala. Infine, si riscontrano differenze anche per quanto riguarda le aperture sul prospetto anteriore, diverse nella realtà rispetto all'ultimo titolo edilizio che le rappresenta (L.E. 74/72). È d'obbligo segnalare che l'agibilità è stata rilasciata a seguito di sopralluogo da parte dell'Ufficio Tecnico Comunale (come dichiarato nella stessa), ma il personale incaricato non è stato in grado di riconoscere e segnalare le discordanze tra quanto regolarmente assentito, quanto realizzato e quanto accatastato. Di fatto lo stato dell'unità immobiliare, seppure provvista di agibilità, è difforme dai titoli edilizi adesso e lo era ugualmente al momento del rilascio dell'agibilità stessa.

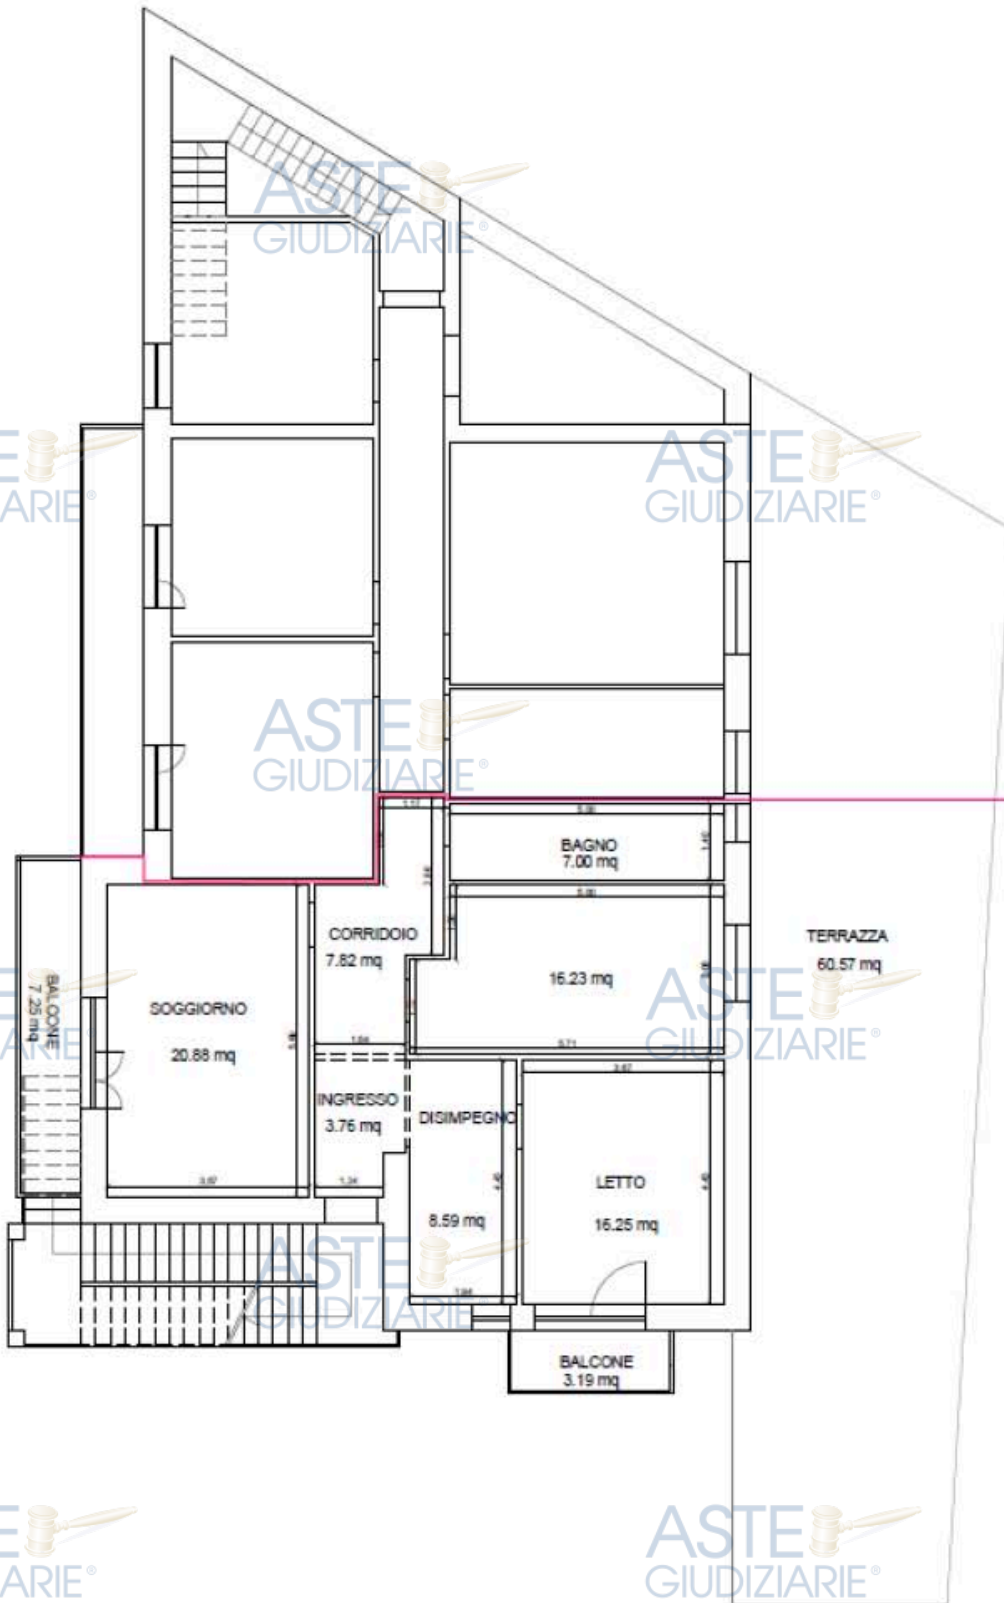
PIANO PRIMO UI 2

- l'unità immobiliare non è conforme alla planimetria catastale
- l'unità immobiliare non è conforme ai titoli edilizi

la difformità rispetto al titolo edilizio consiste nel fatto l'unità immobiliare è stata concessionata come unica insieme all'appartamento adiacente contraddistinto al sub 2. Nessuno dei titoli edilizi presenti in Comune dimostra l'avvenuto frazionamento, che è stato eseguito unicamente a livello catastale, e rispetto a quanto accatastato si riscontrano differenze nella distribuzione interna e l'assenza in planimetria dei balconi. Infine, si riscontrano differenze anche per quanto riguarda le aperture sul prospetto anteriore, diverse nella realtà rispetto all'ultimo titolo edilizio che le rappresenta (L.E. 74/72). È d'obbligo segnalare che l'agibilità è stata rilasciata a seguito di sopralluogo da parte dell'Ufficio Tecnico Comunale (come dichiarato nella stessa), ma il personale incaricato non è stato in grado di riconoscere e segnalare le discordanze tra quanto regolarmente assentito, quanto realizzato e quanto accatastato. Di fatto lo stato dell'unità immobiliare, seppure provvista di agibilità, è attualmente difforme dai titoli edilizi e lo era anche al momento del rilascio dell'agibilità.

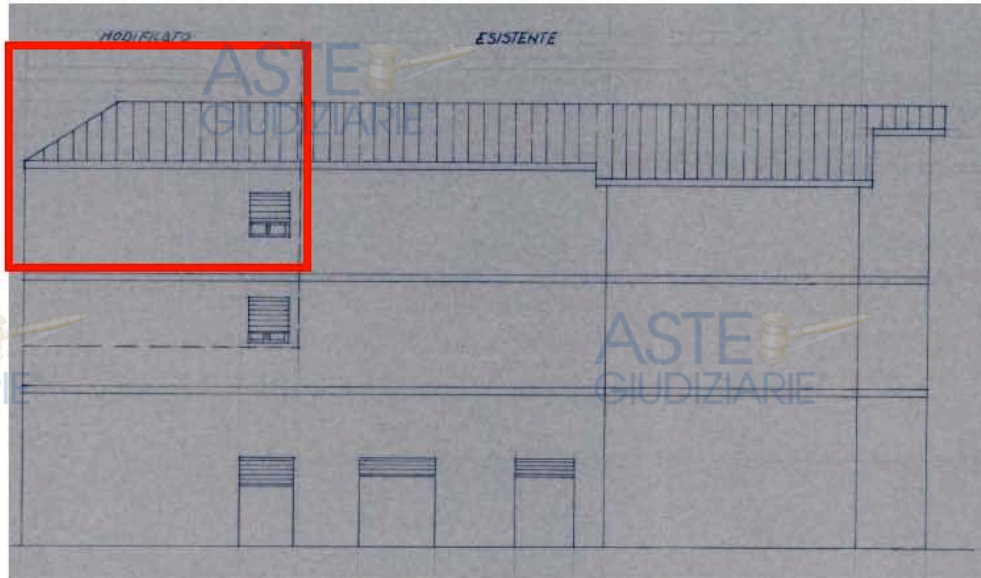
La porta interna sembrerebbe l'unico modo per accedere al sub 5 dall'esterno poiché, da quanto visibile osservando le facciate dell'edificio, sembrerebbe che la scala interna di collegamento che avrebbe dovuto essere edificata in forza di Concessione Edilizia 15/78, posizionata sul lato sinistro del fabbricato, sia stata realizzata solo parzialmente, per consentire il collegamento tra l'ingresso al piano terra e il sub 2 (ora 8) posto al piano primo, ma non il collegamento anche al piano secondo. La mancanza della scala, in difformità da quanto regolarmente concessionato, si evince sia dal fatto che esternamente non esiste la parte di piano secondo che avrebbe dovuto contenere la scala, sia dal fatto che durante il sopralluogo al sub 2 (ora 8), è stato possibile rilevare che la scala in narrativa terminava al piano primo invece che proseguire al piano secondo.

Prospetto come da CE 15/78, in rosso la parte non realizzata

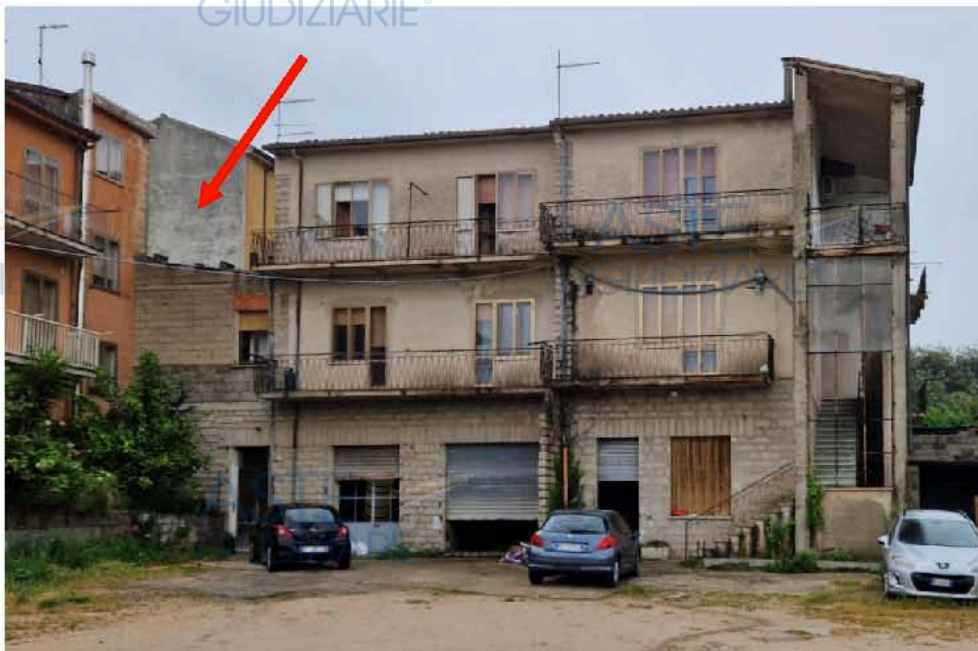
In sede di sopralluogo si è potuto rilevare inoltre che attraverso una porta interna all'unità immobiliare contraddistinta al sub 4 (ora 6) è possibile accedere al sub 5, di altra proprietà.

A causa di ciò si determina una situazione di assenza di indipendenza funzionale per i due subaltemi, e quindi viene a mancare una delle caratteristiche necessarie per l'individuazione delle unità immobiliari.

Stato attuale dell'immobile, la freccia rossa ad indicare la parte mancante

A seguito di attenta analisi e valutazione dei costi e dei benefici, la sottoscritta ritiene che il modo più corretto e meno oneroso sia quello di realizzare un passaggio attraverso il pianerottolo della scala esterna, congiungendo i due balconi adiacenti e stabilire una servitù di passaggio sul balcone di pertinenza del sub 4 (ora 6), o trasformare il suddetto balcone in un bene comune alle unità sub 4 (ora 6) e 5.

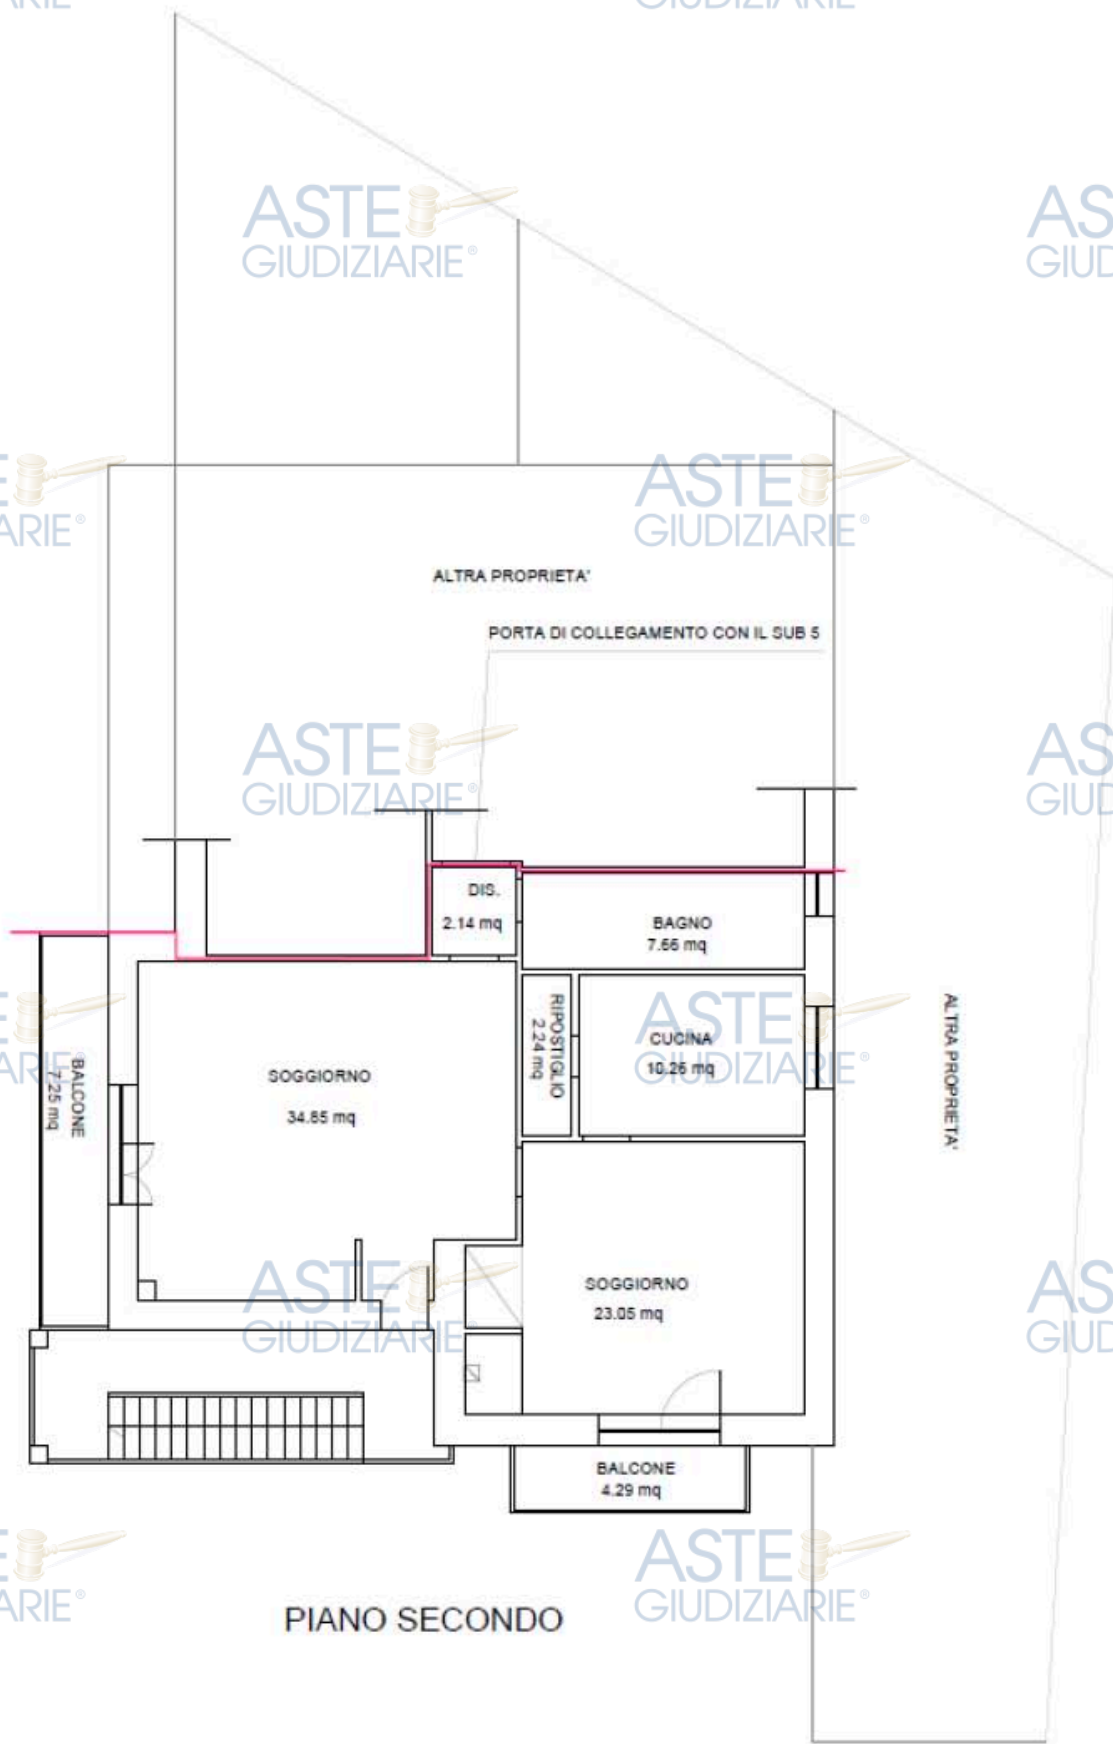
PIANO SECONDO

- l'unità immobiliare non è conforme alla planimetria catastale
- l'unità immobiliare non è conforme ai titoli edilizi.

la difformità rispetto al titolo edilizio consiste nel fatto l'unità immobiliare è stata concessionata come unica unità, insieme all'appartamento adiacente, contraddistinto al sub 5 ed appartenente ad altra proprietà. Nessuno dei titoli edilizi presenti in Comune dimostra l'avvenuto frazionamento, che è stato eseguito unicamente a livello catastale. È presente anche una difformità a livello catastale, in quanto la distribuzione interna degli ambienti è diversa da quanto riportato nelle planimetrie. Infine, si riscontrano differenze anche per quanto riguarda le aperture sul prospetto anteriore, diverse nella realtà rispetto all'ultimo titolo edilizio che le rappresenta (L.E. 74/72). È d'obbligo segnalare che l'agibilità è stata rilasciata a seguito di sopralluogo da parte dell'Ufficio Tecnico Comunale (come dichiarato nella stessa), ma il personale incaricato non è stato in grado di riconoscere e segnalare le discordanze tra quanto regolarmente assentito, quanto realizzato e quanto accatastato. Di fatto lo stato dell'unità immobiliare, seppure provvista di agibilità, è attualmente difforme dai titoli edilizi e lo era anche al momento del rilascio dell'agibilità.
