**PERIZIA DI STIMA IMMOBILIARE**

**LOTTO N° 3**

Magazzino sito in Palermo, via Buonriposo civ. 148

Foglio 74, particella 182, subalterno 11, cat. C/2

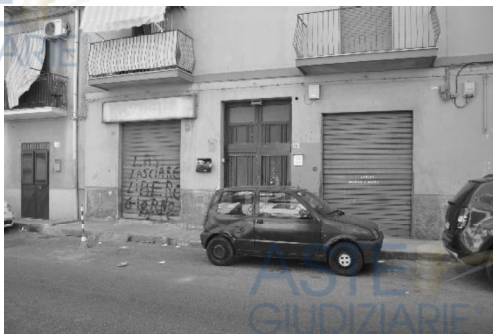
**Accessi:** il locale è dotato di n° 1 accesso la via Buonriposo, attualmente privo di targhetta identificativa del numero civico, posto tra il civ. 148 e il civ. 150.

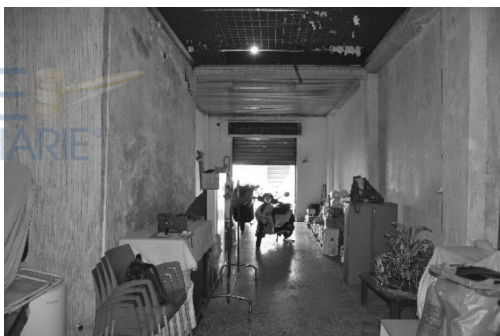
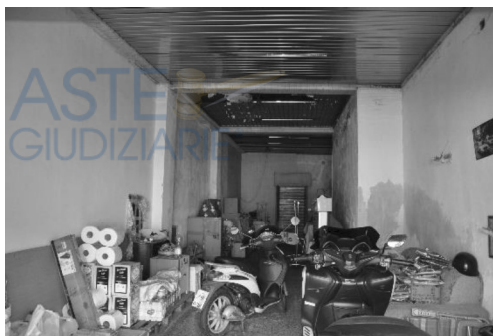
**Composizione interna:** alla data di accesso l'immobile è risultato composto da un unico vano, privo di servizi.

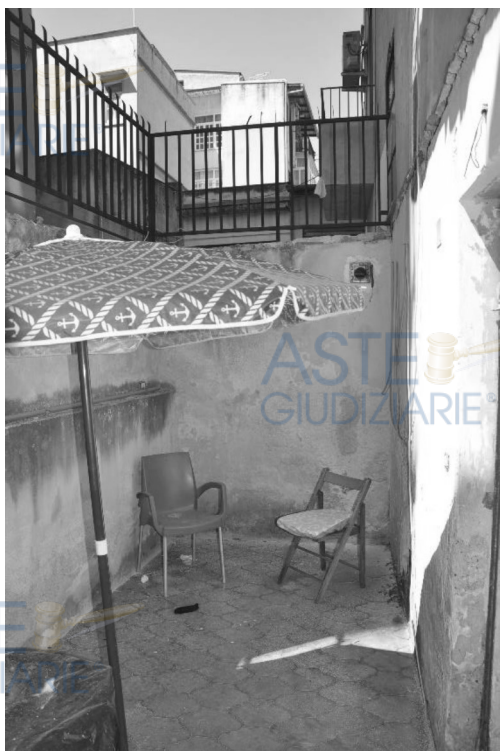
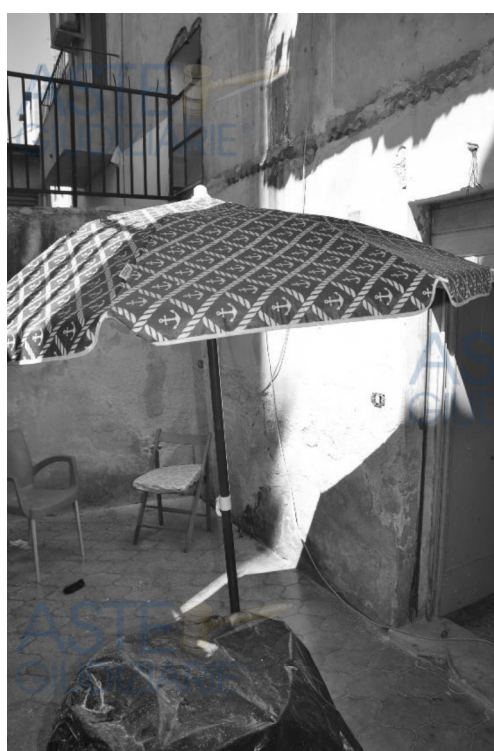
**Condizioni di manutenzione dell'immobile e degli impianti:** l'unità immobiliare è pavimentata con piastrelle di graniglia di marmo; le pareti interne sono rifinite con intonaco e tinteggiature al civile; il soffitto è celato da controsoffitto realizzato in doghe metalliche; il

varco di accesso sulla via Buonriposo è dotato di saracinesca in ferro a maglie piene ad azionamento manuale con serrature al piede, privo di infisso interno; il varco di accesso alla piccola area a cielo aperto sul retro è dotato di saracinesca in ferro a maglie piene ad azionamento manuale con serrature al piede e infisso interno a due ante in legno. Le condizioni di manutenzione delle finiture edilizie sono scadenti. Presenti estesi degni di infiltrazioni umidifere sulle finiture della parete entrando a destra. Lo stato di manutenzione delle opere di finitura esterne è mediocre. L'unità immobiliare è dotata di impianto elettrico per uso civile privo di certificazione di conformità alle vigenti normative; non è stata rilevata la presenza di impianti idrico sanitario, riscaldamento, condizionamento, citofonico, telefonico. I costi per l'adeguamento dell'impianto elettrico alle normative vigenti è stimato in €=400,00= circa.
