TRIBUNALE DI PALERMO

- Esecuzione immobiliare: n.R.g.e. 121/19
- Creditore procedente: Credito Valtellinese S.p.a ora AMCO S.p.a.
- Difeso da: Avv.to Marco Pesenti
- Debitore: ██████████ e ██████████
- Giudice: Dott. Gianfranco Pignataro
- Esperto Stimatore: Arch. Alessandra Bajardi
- Custode Giudiziario: Dott. Mattia Maria Sagona

RELAZIONE DI CONSULENZA TECNICA

Lotto unico – Piena proprietà in capo agli esecutati ciascuno per i propri diritti congiuntamente e solidalmente fra loro per l'intero di: appartamento di primo piano, sito nel Comune di Palermo (località Baida), con ingresso autonomo e diretto dal civ 98 della via Baida. Il tutto riportato al N.C.E.U. del Comune di Palermo al foglio 47, particella 434, sub 10.

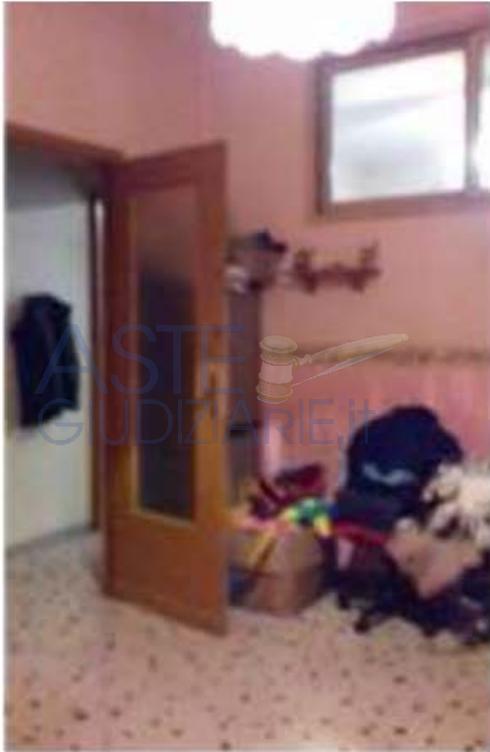
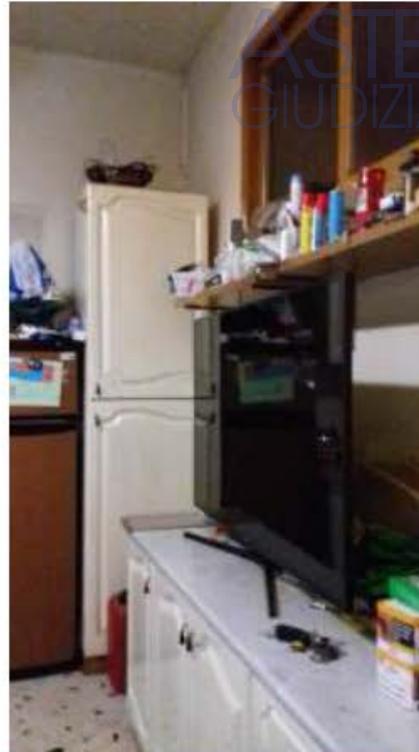
Lo stato di conservazione dell'appartamento risulta mediocre. (cfr. all.2 foto 4-5-6-7-8)

Le finiture sono caratterizzate da pavimentazioni in scaglie di piccola pezzatura di marmo, eccezion fatta nel servizio igienico sanitario che presenta pavimentazioni in ceramica. Le pareti hanno finitura ad intonaco civile tinteggiatura e in taluni vani presentano infiltrazioni umide da percolazione. Le porte interne sono in legno tamburato e vetro, gli infissi esterni sono in legno e vetro dotati di scuri e persiane, le porte interne in legno tamburato. L'immobile non è dotato di impianto di riscaldamento, è dotato di impianto elettrico da adeguare alla vigente normativa, non è dotato di attestato di prestazione energetica (APE), per la redazione del quale stima l'importo pari ad € 200,00.
