TRIBUNALE DI PALERMO

ESECUZIONE IMMOBILIARE 129/19

RELAZIONE DI CONSULENZA TECNICA D'UFFICIO

LOTTO N. 5

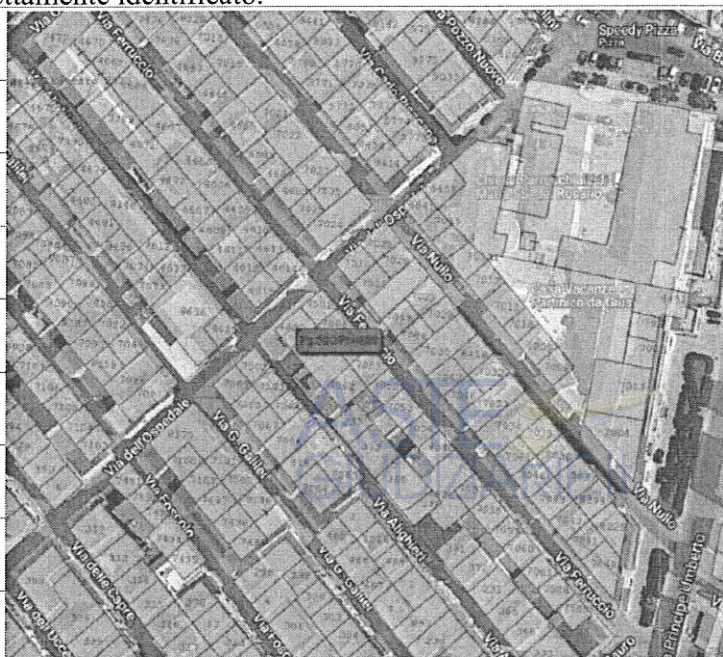
La sovrapposizione tra foto satellitare ed estratto di mappa catastale per la corretta individuazione del bene ha evidenziato che il fabbricato, di cui fa parte l'immobile è correttamente inserito in mappa, come indicato nell'immagine sottostante. Va tuttavia sottolineato che al catasto terreni la particella 7506 del foglio MU identifica un fabbricato accanto a quello interessato che invece è identificato con la particella 7507. Questa discrepanza tra catasto terreni e catasto fabbricati non pregiudica la vendita in quanto il bene, al catasto fabbricati, è correttamente identificato.

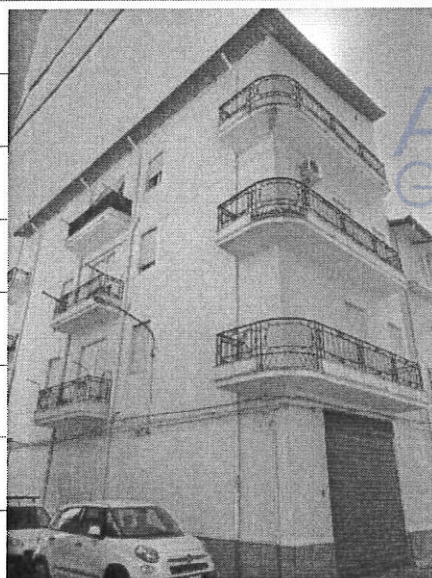
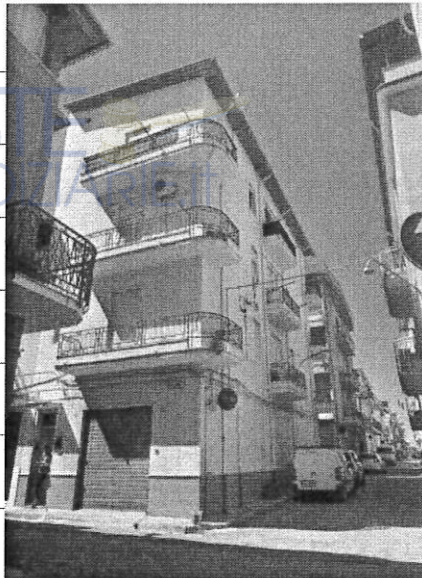
Esternamente la palazzina si trova in discrete condizioni generali, necessitando di interventi di manutenzione ordinaria.

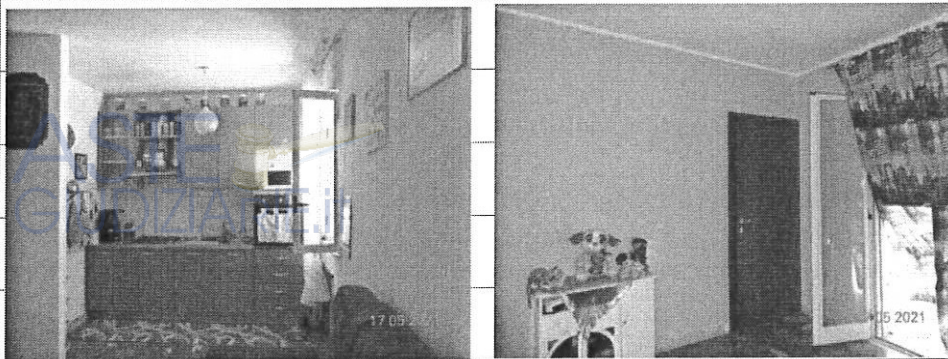
Nel complesso l'immobile si trova in buone condizioni interne; nei mesi successivi al sopralluogo l'immobile, nell'ambiente soggiorno/cucina, si sono verificate infiltrazioni di acqua provenienti dalla terrazza sovrastante, su cui quindi andranno fatti dei lavori di impermeabilizzazione e messa in sicurezza.

La pavimentazione è in marmo; la pavimentazione e il rivestimento del servizio igienico, così come il rivestimento della parete cucina, sono in piastrelle di ceramica. Le restanti pareti dell'appartamento sono tinteggiate con idropittura, così come i soffitti.

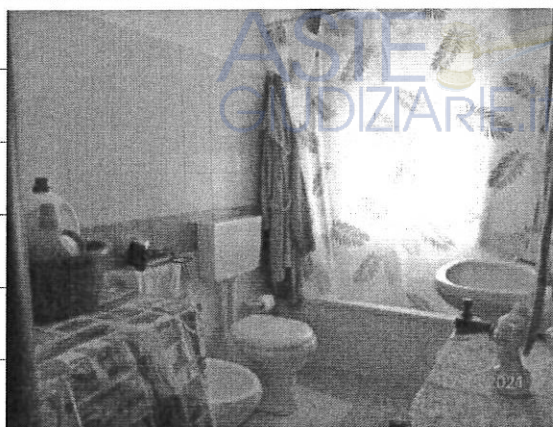
Il servizio igienico presente è completo dei quattro sanitari, con vasca.
