**CONSULENZA TECNICA DI UFFICIO**

**ESPROPRIAZIONE IMMOBILIARE PROMOSSA DA ORGANA SPV SRL**

**(R. Es. n. 145/2022)**

**LOTTO UNICO**

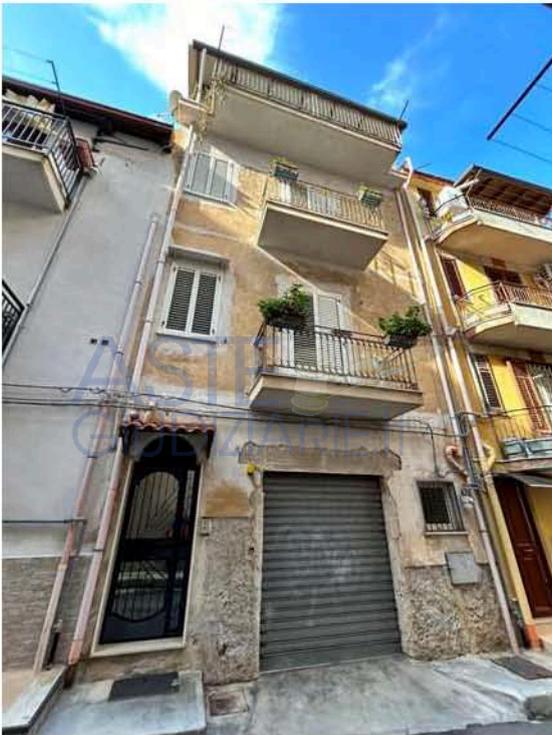
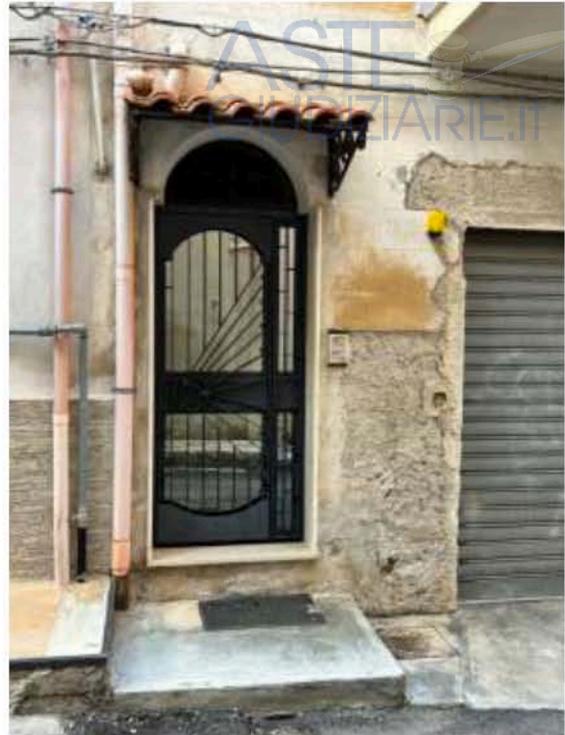
L'accesso all'immobile avviene da un portoncino in ferro e vetro per l'abitazione o da una saracinesca carrabile per un magazzino comunicante con l'abitazione.

Oltrepassato l'ingresso, si percorre un vano stretto che immette al corpo scala, gli ambienti sono rivestiti di marmo, le pareti sono intonacate e tinteggiate. Il magazzino attiguo è comunicante all'abitazione da una porta interna. Il fabbricato non è munito di ascensore.

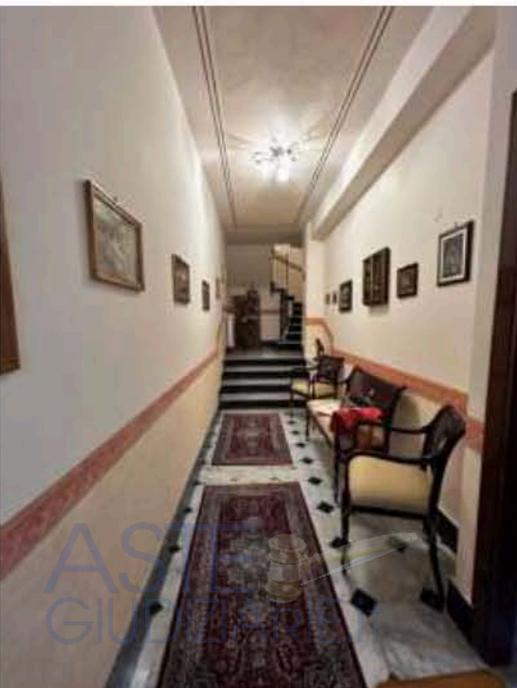
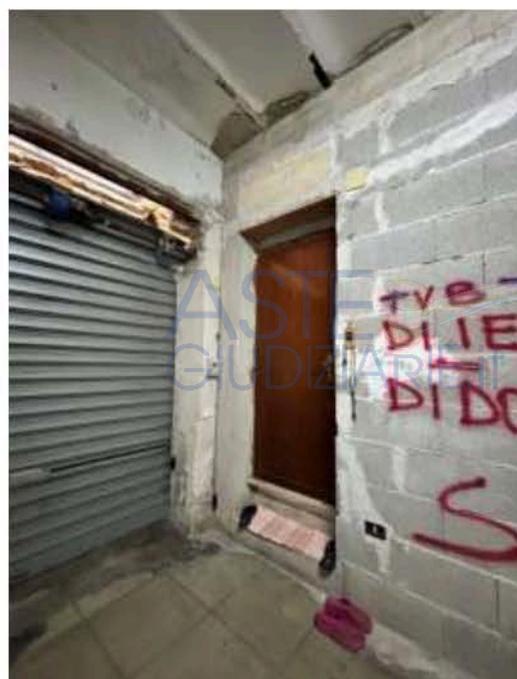
L'unità immobiliare che si sviluppa in quattro piani f.t., è così composta:

al piano terra: dall'ingresso dal portoncino all'abitazione, si arriva su un disimpegno e corpo scala a pianta quadrata, oppure dalla saracinesca, si giunge ad un vano con w.c. e un locale deposito retrostante;

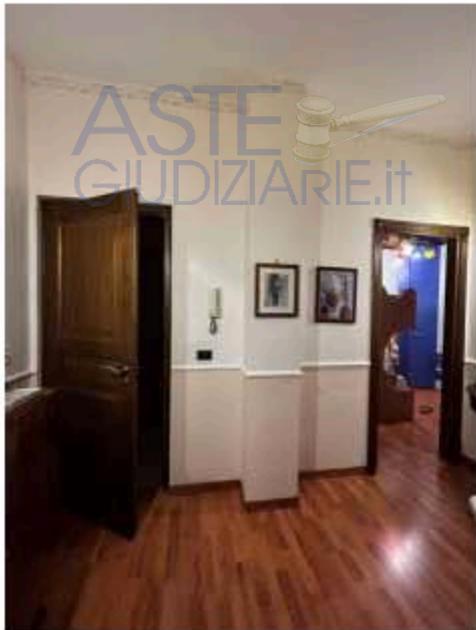
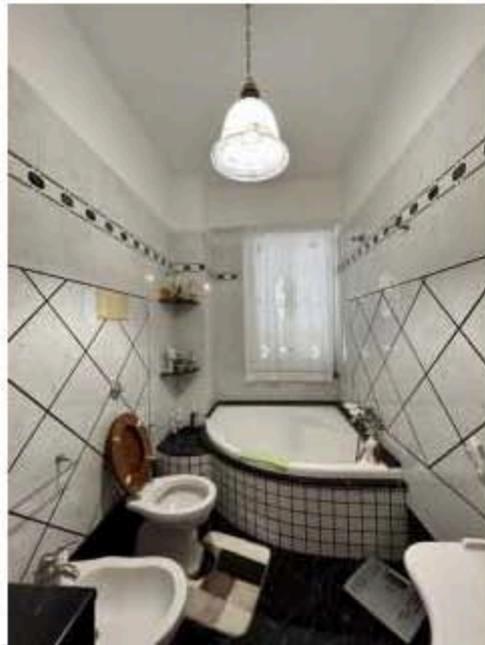
Piano primo

Pavimenti: tutti gli ambienti presentano rivestimenti in parquet e battiscopa perimetrale.

Rivestimenti interni: le pareti così come i soffitti sono intonacati e tinteggiati.

Lo stato di manutenzione e di conservazione dell'unità immobiliare è buono eccetto i magazzini a piano terra. L'altezza utile interna pari a ml. 3,50

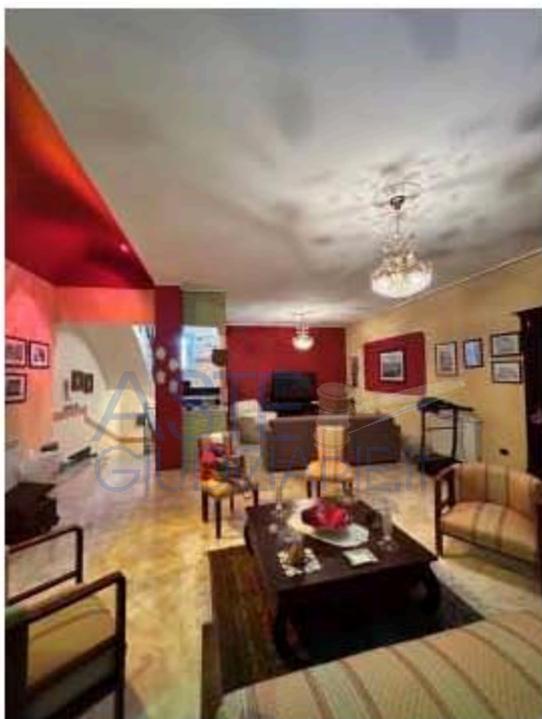
Piano secondo

Pavimenti: tutti gli ambienti presentano rivestimenti in ceramica e battiscopa perimetrale.

Rivestimenti interni: le pareti così come i soffitti sono intonacati e tinteggiati.

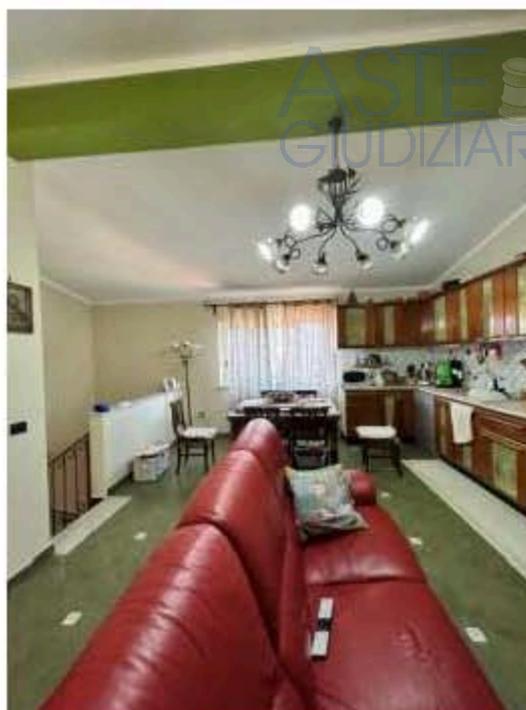
Piano terzo

Pavimenti: tutti gli ambienti presentano rivestimenti in ceramica e battiscopa perimetrale.

Rivestimenti interni: le pareti così come i soffitti sono intonacati e tinteggiati.
