TRIBUNALE CIVILE DI PALERMO  
SEZIONE VI CIVILE - ESECUZIONI IMMOBILIARI

R.ES.n 174/2023

RELAZIONE PERITALE LOTTO UNICO

" Appartamento Per Civile Abitazione sito in Villabate (Palermo), via Liguria n. 27, piano secondo a sinistra salendo le scale, composto da: ingresso, due vani, cucina, wc bagno, ripostiglio e disimpegno; riportato al N.C.E.U. di Villabate al foglio 3, particella 1751, sub. 5 (cat. A/2, piano 2)."

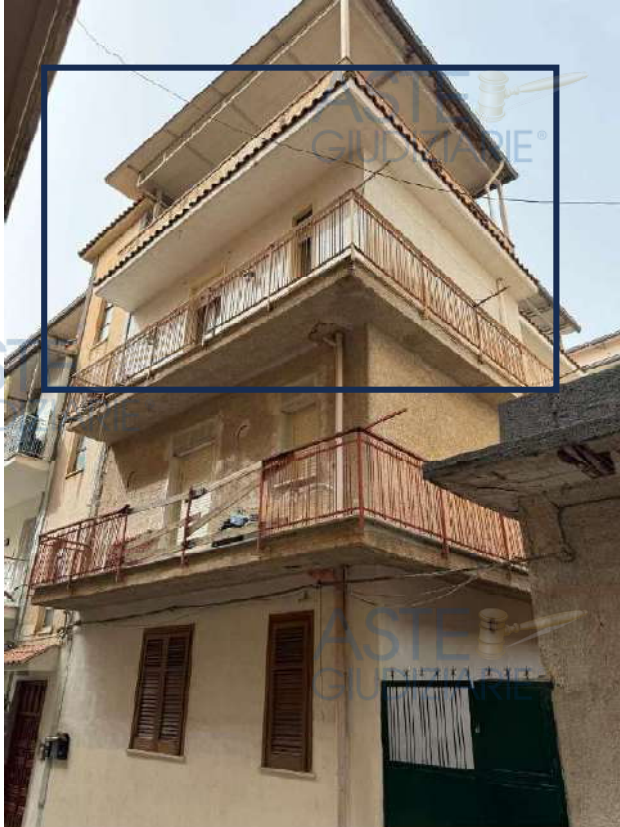
Figura 1: Edificio con evidenza del piano

- **Descrizione del bene pignorato:** L'immobile oggetto di perizia fa parte di un edificio composto da 3 elevazioni fuori terra oltre terrazzo coperto da tettoia. L'immobile si trova al piano secondo, salendo le scale a sinistra; ogni piano consta di nr 2 immobili. Non è presente ascensore. Il fabbricato alla data del sopralluogo si configura in mediocri condizioni di manutenzione. Il portone di ingresso all'edificio è in legno e vetro. Gli intonaci dell'edificio sono parzialmente assenti

e si presentano allo stato grezzo mentre quelli del piano secondo, di pertinenza del bene oggetto dell'esecuzione immobiliare sono rifiniti di colore chiaro.

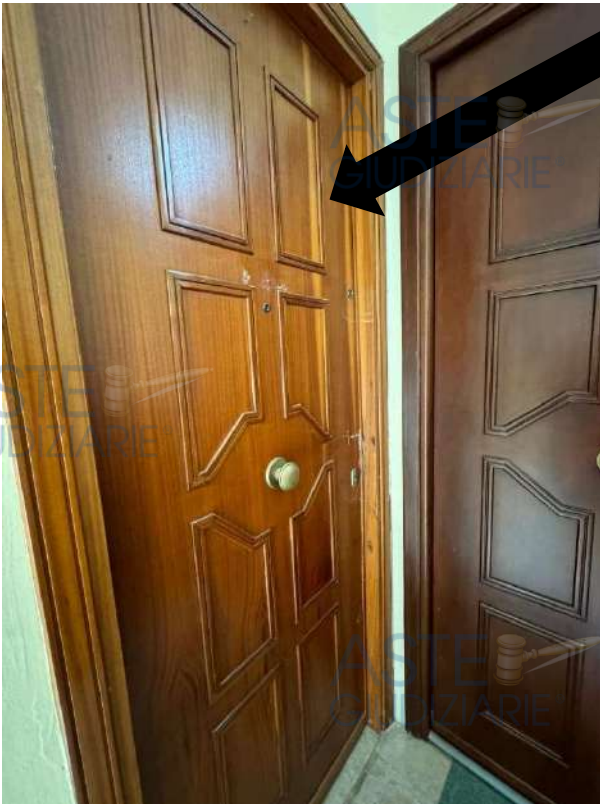
Figura 3: Ingresso vista da pianerottolo

All'immobile si accede da porta di ingresso che è di tipo legno non blindata. Si accede quindi al vano soggiorno e cucina che si presentano molto luminosi e ampi.

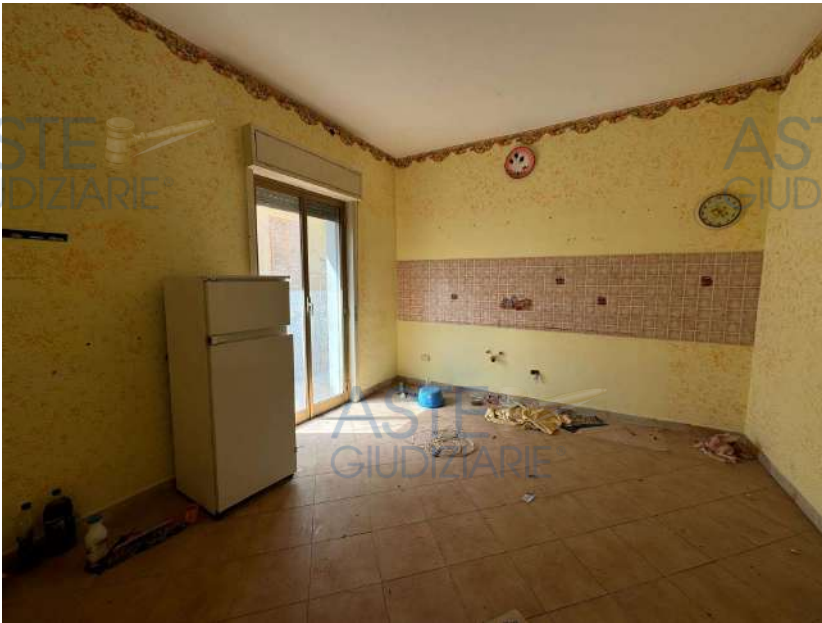
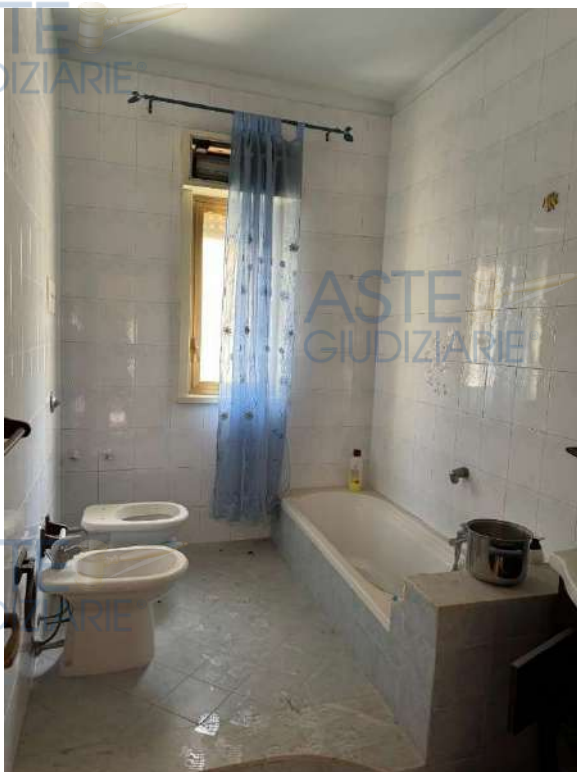
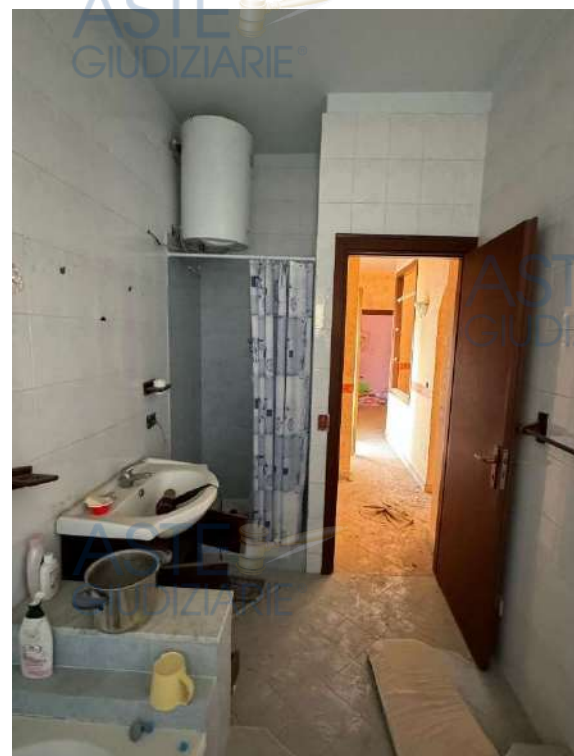
Figura 8-9 : Vano servizio igienico

Nel vano wc è presente piatto doccia in ceramica oltre vasca da bagno ed è completo di wx e bide'.

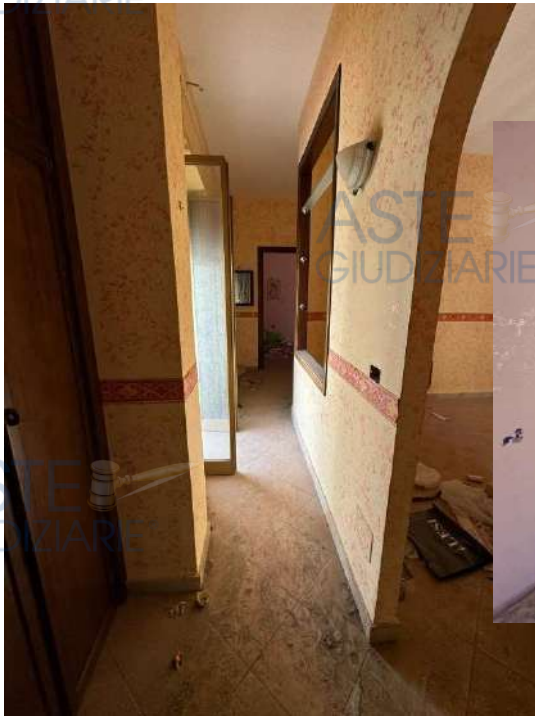
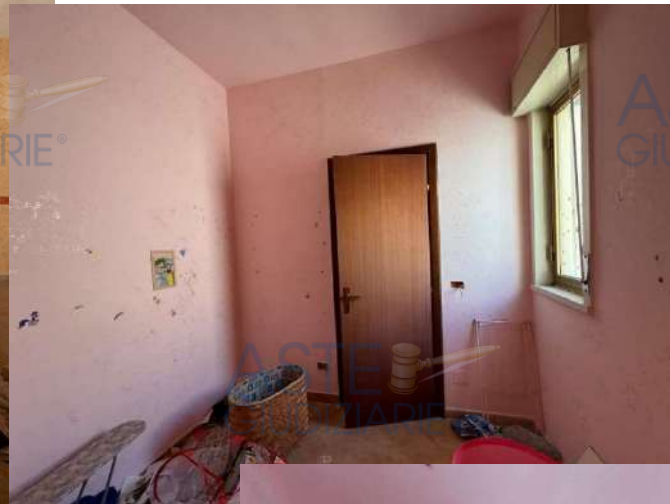
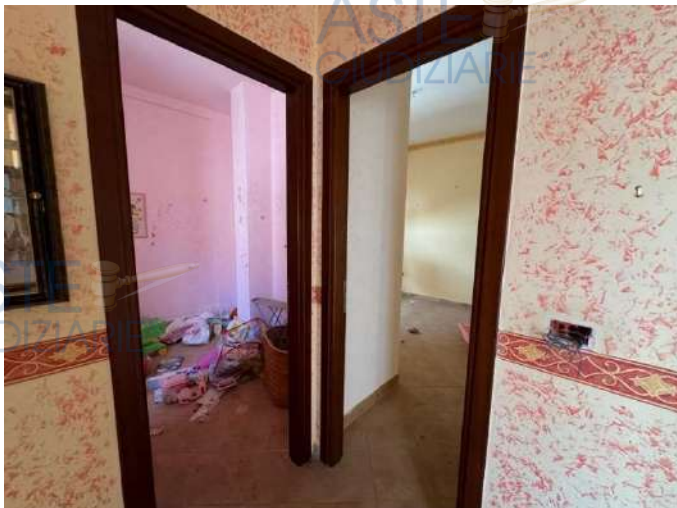
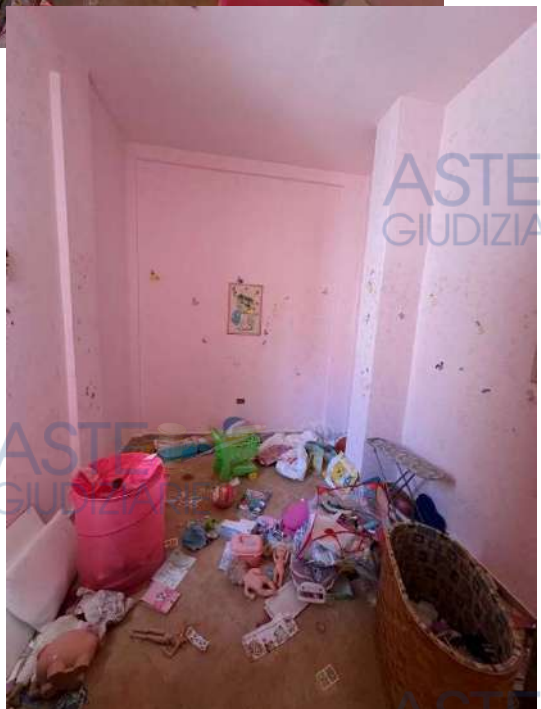
Figura 13-14-15 : Vista cameretta (indicata ripostiglio) e camera matrimoniale

e a destra in ordine la cameretta singola (identificata come ripostiglio per le misure ridotte inferiori ai 9 mq consentiti per camera singola secondo regolamento nazionale) e la camera da letto. E' presente, adiacente al vano wc, un piccolo armadio a muro con ante in legno da adibire a piccolo ripostiglio.

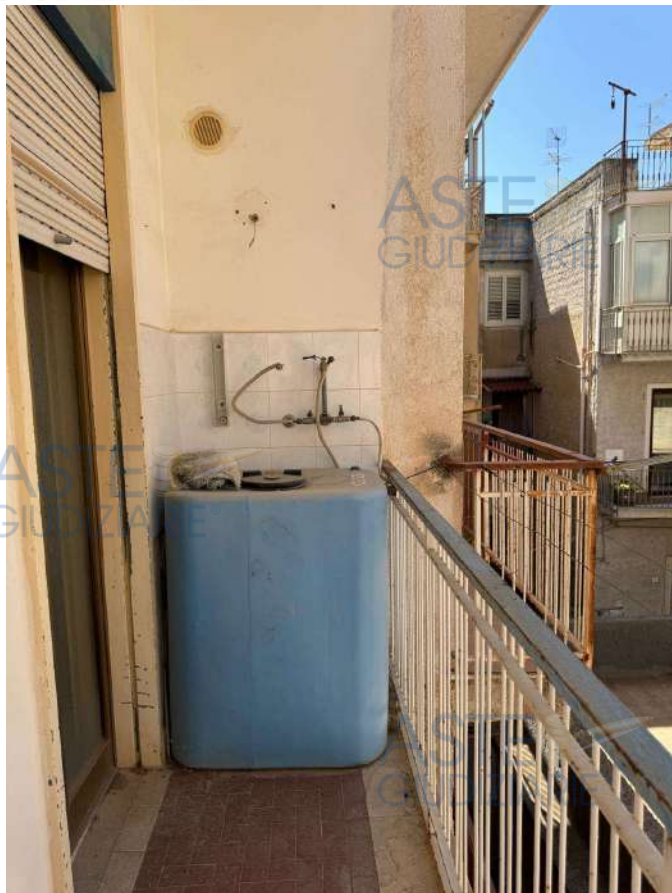
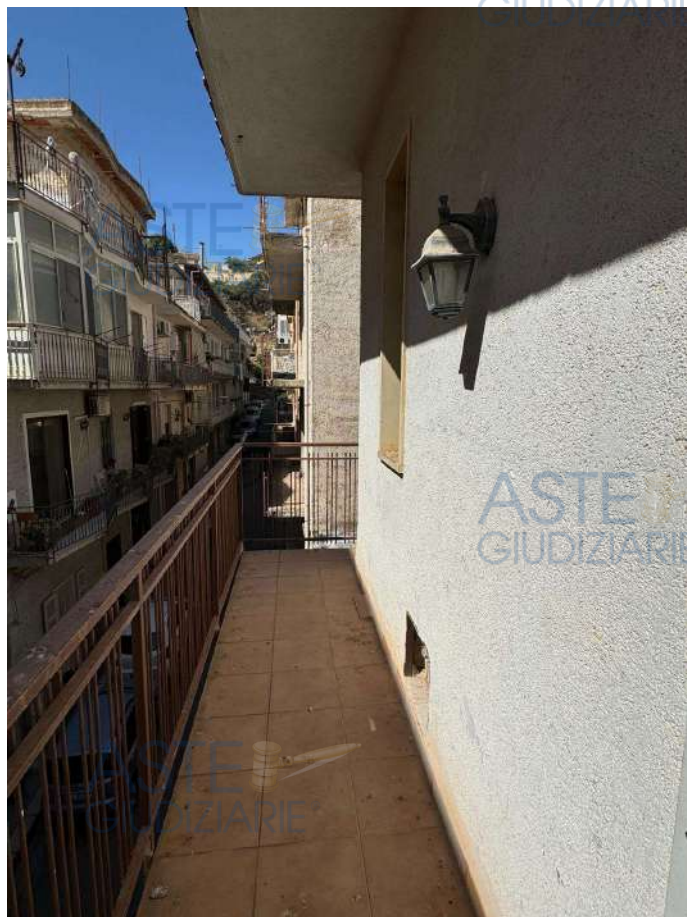
Figura 18-19 : Vista balconi

La cucina e il bagno si affacciano su via Liguria con ampie aperture e, inoltre, la cucina gode del balcone. Gli affacci degli altri vani sono invece su spazio interno tra edifici. Dal corridoio si può uscire in altro balcone ampio e in cui è presente serbatoio di acqua.

Il collettore dell'impianto di acqua si trova all'esterno nel balcone aggettante sulla Via Liguria.
