**TRIBUNALE DI PALERMO
SEZIONE VI CIVILE
ESECUZIONI IMMOBILIARI**

Procedura n.179/2012 R.G.Es
Giudice: Dott.ssa ALESSIA LUPO

PERIZIA

Lotto unico
IMMOBILE DESTINATO A CIVILE ABITAZIONE
Sito in Bagheria, Via Andrea Scordato n. 3,
piano secondo

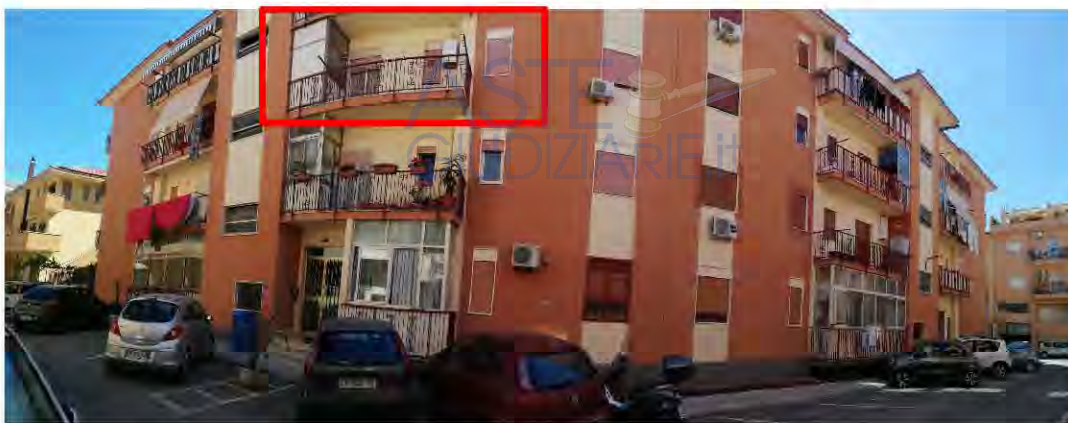
Fig.4. vista della palazzina- in rosso è evidenziato l'immobile

Si tratta di un appartamento per civile abitazione con caratteristiche non di lusso, sito al piano secondo con accesso da portoncino su strada, di un edificio in linea a quattro elevazioni fuori terra (tre piani) cui insistono due immobili per piano.

L'immobile in questione fa parte di una palazzina del tipo in linea a quattro elevazioni fuori terra (3 piani), costruita con regolare concessione edilizia alla fine degli anni '70, regolarmente provvista di certificato di abitabilità, come risulta dagli atti reperiti presso il SUE.

La struttura è in cemento armato, con copertura piana non calpestabile. Si accede all'immobile da strada senza uscita.

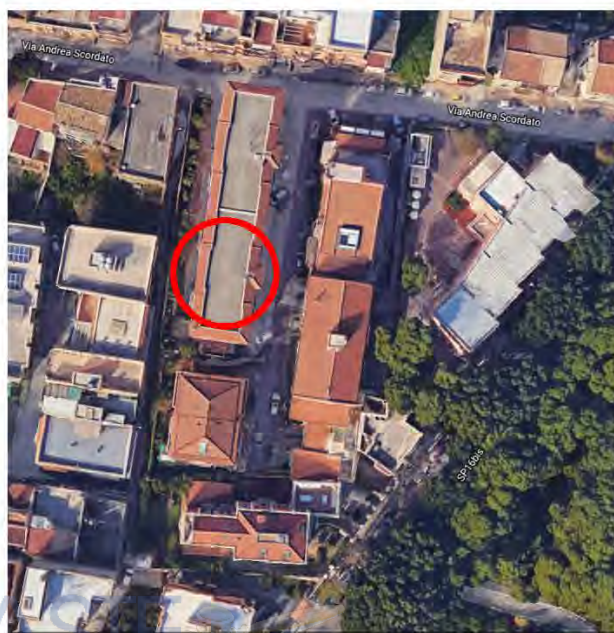
Fig. 5

Alla palazzina in cui insiste l'immobile si accede da strada senza uscita con accesso al civico 3 della Via Andrea Scordato (fig. 5), e da portoncino in alluminio rialzato rispetto al piano stradale, che immette in un piccolo androne condominiale (fig. 6-7).

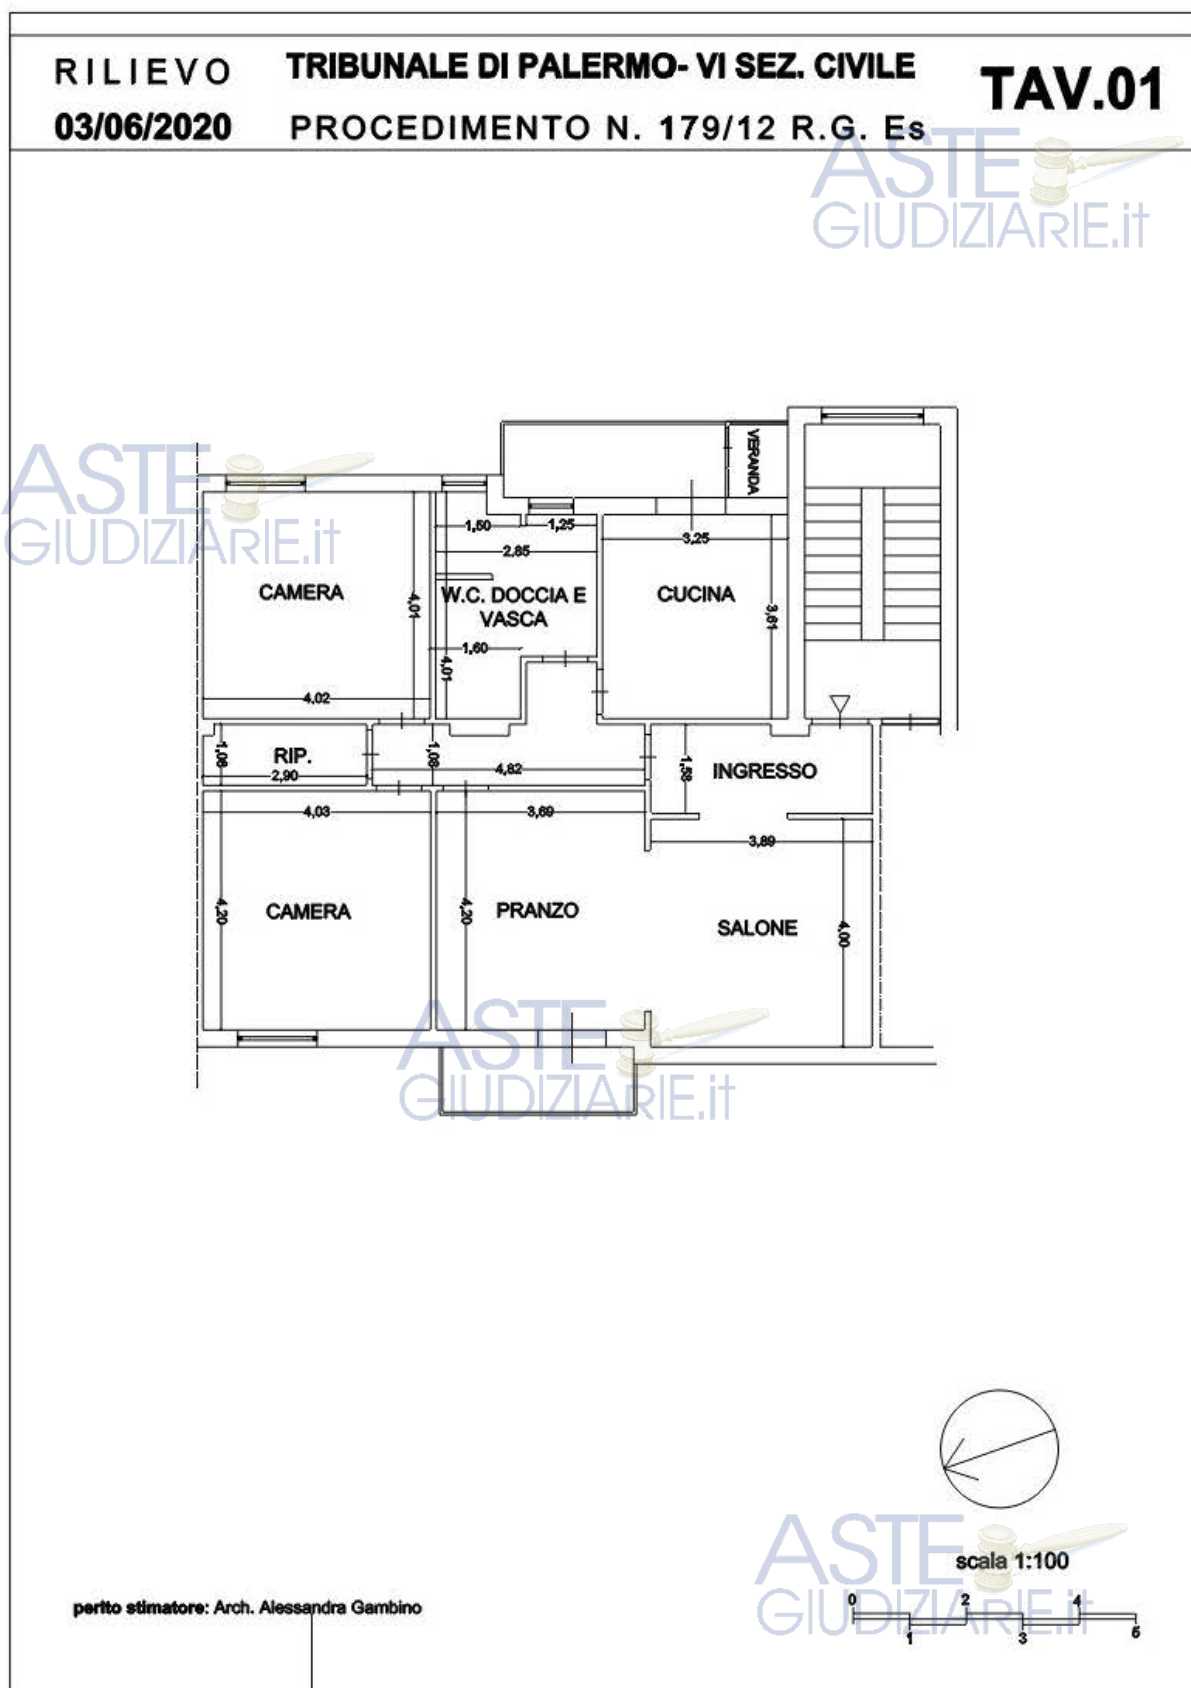
Fig. 9 planimetria dell'immobile- rilievo del 03/06/2020

Si presenta con una pianta di forma rettangolare (fig.9). Dalla porta sul pianerottolo si accede ad un ingresso. Da qui di fronte si accede ad un doppio ambiente salone-pranzo con affaccio sulla strada senza uscita (fig. 10-11). A destra un corridoio (fig. 11) immette in cucina (fig. 13), con affaccio su balcone verso corte interna, dove insiste una piccola veranda adibita a ripostiglio-lavanderia (fig.12), un grande w.c. con vasca e doccia (fig. 14-15), due camere da letto (fig. 16-17) ed un ripostiglio (fig. 18).

L'immobile da stimare è dunque costituito da 6,5 vani catastali per una superficie utile¹ coperta pari a c.ca mq. 101,00, e una superficie scoperta dei balconi pari a mq 10,95 (Fig. 16).

L'altezza è pari a m 2,90.

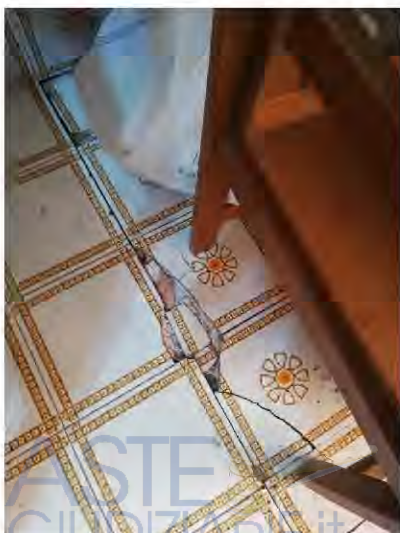
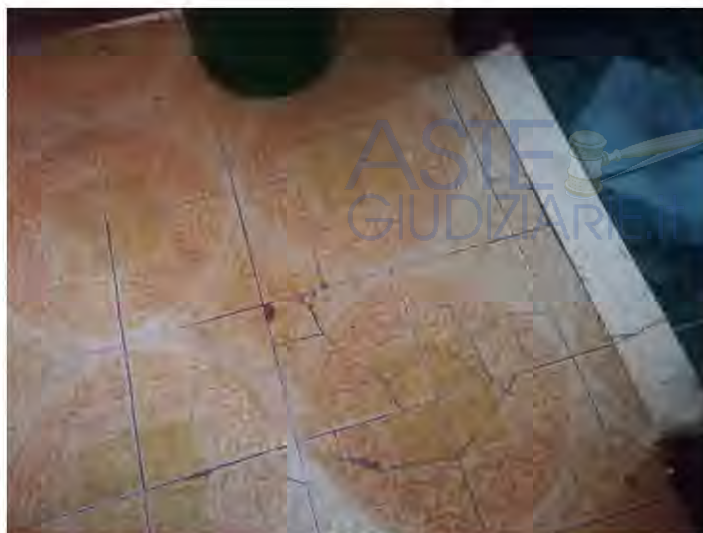
Fig. 18

L'immobile è in mediocre stato di conservazione. Necessita di interventi di manutenzione ordinaria, quali sostituzione degli infissi e dei rivestimenti dell'intero appartamento, che in alcuni punti sono sollevati e lesionati (corridoio e cucina) (fig. 18).
