TRIBUNALE DI PALERMO
SEZIONE ESECUZIONI IMMOBILIARI

R. G. Es 197/1997

Lotto D1

RELAZIONE DEL CONSULENTE TECNICO D'UFFICIO

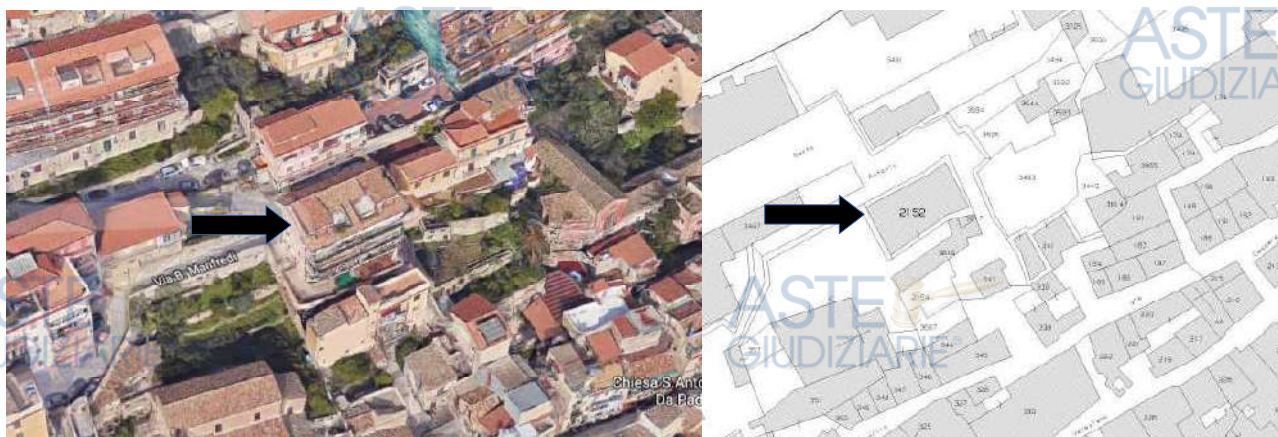
Comparazione tra stralci maps, e stralcio di mappa catastale con indicazione del fabbricato di salita S. Antonino

pignoramento, così come richiesto, viene di seguito effettuato un raffronto tra la foto aerea di Google Maps e lo stralcio di Mappa Catastale, dal quale si evince sia l'esatta individuazione dell'immobile che la sua conformità grafica, rispondente allo stato attuale dei luoghi (All. 8).

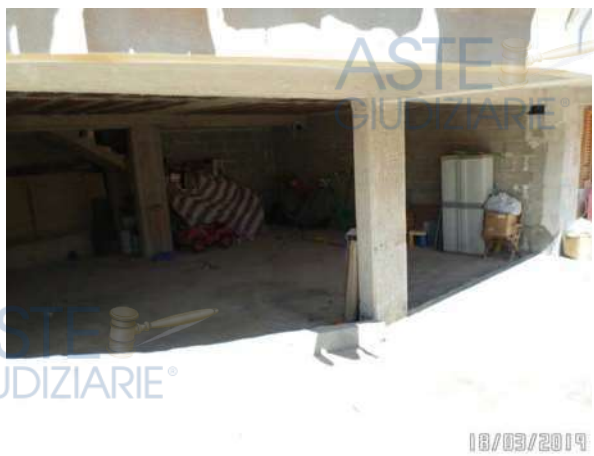
Foto 1: Piano seminterrato porzione area parcheggio

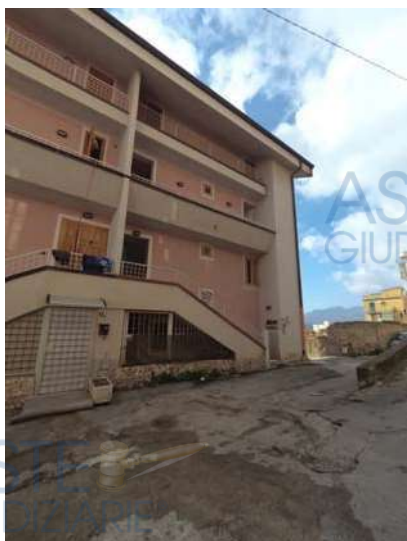
Figura 2: Vista fabbricato da via Salita Sant'Antonino

A seguito del sopralluogo effettuato in data 18/03/2019, lo scrivente ha avuto modo di appurare che il fabbricato di cui l'immobile è parte, è costituito da 4 livelli fuori terra (incluso il piano terra) ed uno entro terra, e presenta una struttura in cemento armato (All. 7, Foto 1, 2 e 3). L'accesso all'immobile costituente il Lotto "D1", si ha attualmente sia dal civico n. 11/A della via Salita Sant'Antonino che dal cancello carrabile posto a seguire il civ. 11/C. In corrispondenza di detto civico è presente un cancello in metallo (All. 7, Foto 3) che

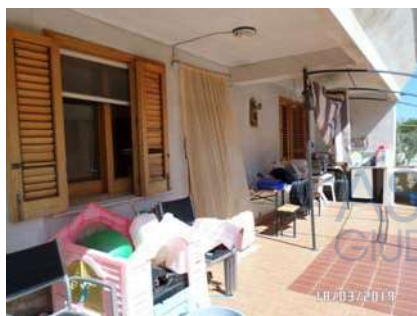
Foto 1: Vista ingresso da piano seminterrato

permette l'accesso al sottoscala, in cui è presente la porta di accesso all'immobile. Attualmente l'accesso all'immobile è anche presente dal piano seminterrato con accesso dal Cancellone esterno carrabile (All. 7, Foto 4), posto lateralmente al civ. 11/C e privo di una propria numerazione civica. Si rappresenta che, come detto precedentemente, sul piano seminterrato insiste il vincolo a parcheggio, e pertanto la porzione di immobile realizzata su tale piano risulta essere abusiva e non sanabile (per maggiori dettagli si rimanda al Quesito 6). Con riferimento all'allegata planimetria dallo scrivente rilevata (l'immobile non risulta accatastato al Catasto Fabbricati, per cui non si è potuta reperire la planimetria catastale), a scala 1:100 (All. 3), l'immobile attualmente disposto a piano terra e piano seminterrato, adibito a civile abitazione, avente un'altezza in ciascun vano pari a circa 2,70 m. per il piano seminterrato e 2,75 m. per il piano terra, risulta oggi composto accedendovi da piano seminterrato (All. 7, Foto 5), da un locale cucina (All. 7, Foto 6) da un vano salone (All. 7, Foto 7) da cui si accede ad un ripostiglio (All. 7, Foto 8) e ad un bagno (All. 7, Foto 9). Dal locale cucina si accede al vano scala interno (All. 10, Foto 10) che permette l'accesso al piano superiore composto da un bagno (All. 7, Foto 11), una camera da letto (All. 7, Foto 12) ed una camera da letto matrimoniale (All. 7, Foto 13). Da quest'ultima si accede ad un piccolo corridoio (All. 7, Foto 14) che disimpegna un ripostiglio realizzato all'interno di parte del corpo scala che permetteva l'accesso al piano superiore (All. 7, Foto 15).

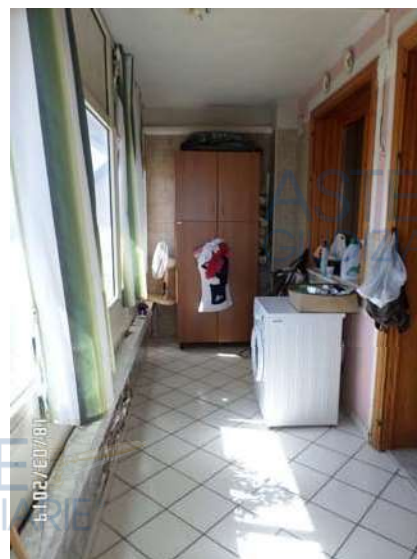
Foto 4: Vista Veranda

La veranda è realizzata con infissi in alluminio anodizzato e vetri camera (All. 7, Foto 16). All'interno del bagno di piano seminterrato è presente lo scaldabagno elettrico (All. 7, Foto 23). Il bagno di piano seminterrato risulta corredato di vaso, lavabo, bidet e vasca da bagno (All. 7, Foto 9), mentre quello di piano terra risulta corredato di vaso, lavabo, bidet e doccia (All. 7, Foto 9). All'interno di quest'ultimo bagno sono presenti evidenti tracce di condensa sulla parte superiore della muratura posta al di sopra del piatto doccia (All. 7, Foto 20). L'impianto idrico è sottotraccia, così come quello elettrico.

Come detto precedentemente, ad accezione dalla parte strutturale, tutte le opere di definizione dell'immobile sono da considerarsi realizzate in assenza di autorizzazione e pertanto abusive (Indipendentemente dal fatto che lo stato attuale dei luoghi risulti difforme rispetto al progetto assentito con la Concessione Edilizia n. 50/89). Infine sul retro prospetto con accesso dall'attuale stanza da letto, parte del balcone è stata chiusa a veranda abusivamente.
