TRIBUNALE DI PALERMO
SEZIONE ESECUZIONI IMMOBILIARI

R. G. Es 197/1997

Lotto D4

Consulenza Tecnica di Ufficio dell'ing. Giovanni Vella

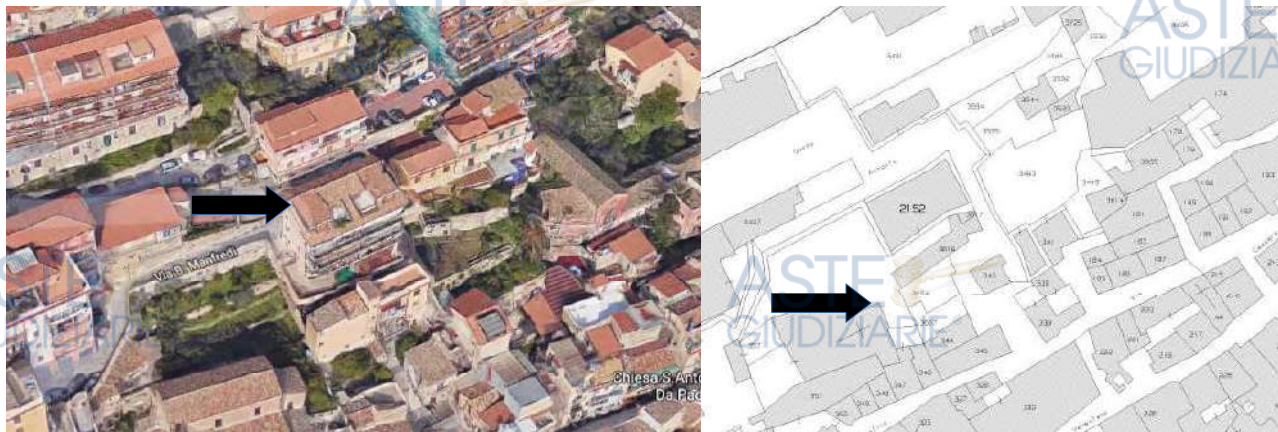
Comparazione tra stralcio maps, e stralcio di mappa catastale con indicazione del fabbricato di salita S. Antonino

Ai fini dell'esatta individuazione del bene oggetto di pignoramento, così come richiesto, viene di seguito effettuato un raffronto tra la foto aerea di Google Maps e lo stralcio di Mappa Catastale, dal quale si evince sia l'esatta individuazione dell'immobile che la sua conformità grafica, rispondente allo stato attuale dei luoghi (All. 8).

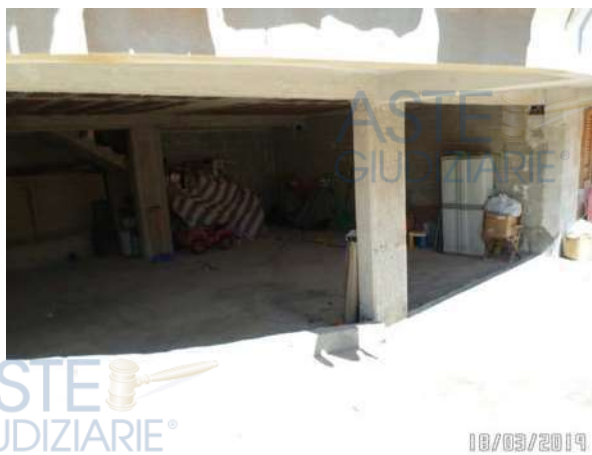
Foto 1: Piano seminterrato porzione area parcheggio

Dalla visione degli elaborati grafici allegati alla prefata Concessione Edilizia, si evince che il piano seminterrato del fabbricato, risulta destinato a parcheggio comune agli immobili dello stesso fabbricato.

Pertanto tale piano seminterrato, risulta essere parte comune di ciascun immobile afferente il fabbricato.

Allo stato attuale, una parte di tale piano seminterrato risulta adibito ad abitazione (parte del Lotto 1), e pertanto dovrà essere demolita per ripristinare quanto previsto dall'atto di vincolo a parcheggio.

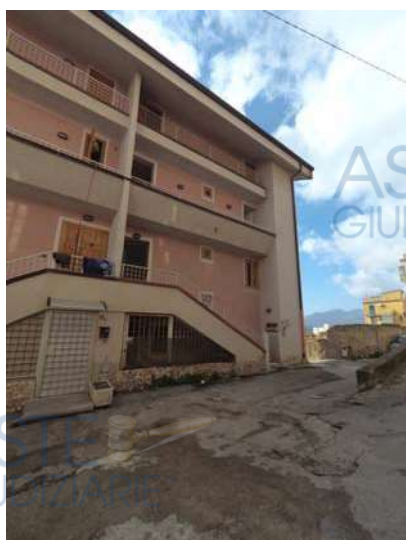
Figura 2: Vista fabbricato da via Salita Sant'Antonino

è costituito da 4 livelli fuori terra (incluso il piano terra) ed uno entro terra, e presenta una struttura in cemento armato (All. 7, Foto 1 e 2).

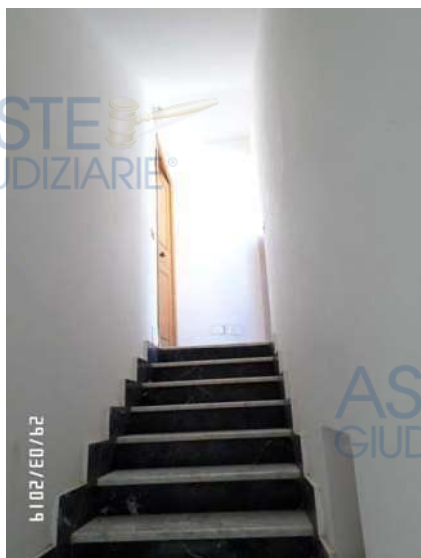
Figura 3: Vista scala ingresso immobile

civico è presente una scala esterna (All. 7, Foto 3) che immette ad una piccola corte coperta, dove è presente la scala di accesso al ballatoio

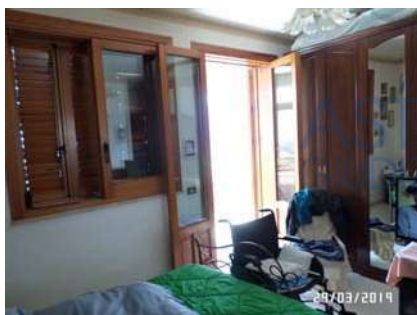
Figura 4: Vista camera da letto

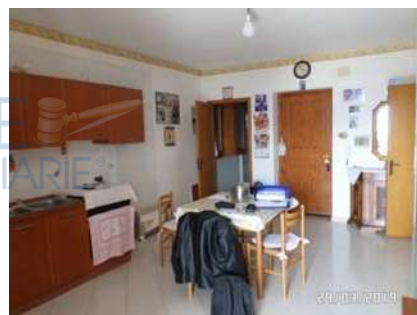
Figura 5: Vista soggiorno-cucina
