TRIBUNALE DI PALERMO
SEZIONE IV CIVILE ESECUZIONI IMMOBILIARI
R. G. Es. 198/2022
Giudice dell'Esecuzione: DOTT. FABRIZIO MINUTOLI
promossa da
SIENA NPL 2018 s.r.l.
contro

RELAZIONE DI CONSULENZA TECNICA D'UFFICIO
NELLA ESPROPRIAZIONE IMMOBILIARE

LOTTO UNICO: IMMOBILE "A" (foglio MU, part. 1770, sub. 3 e part. 1771, sub. 5 graffate)
sito in Comune di Carini (PA) via Milano n.18, piano 3

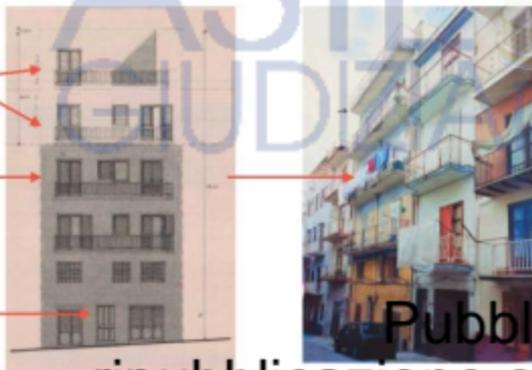
Rilievo e foto prospetto palazzina tratti dalla Domanda di Concessione Edilizia in Sanatoria:

- È stato realizzato nello stesso periodo dell'accorpamento dei due stabili una sopraelevazione in assenza di autorizzazione edilizia di altri due piani e presentata al Comune di Carini una Domanda di Concessione Edilizia in Sanatoria ai sensi della L.47/85 e della L.R. 37/85 (non riferito all'immobile "A") a nome di ██████████ nato a Carini il ██████████ acquisita con prot. n.992 del 28/03/1986 pratica n. 1999/86. Ad oggi non è stata ancora rilasciata la Concessione Edilizia in Sanatoria

sopraelevazione abusiva
piano 4, 5
oggetto di sanatoria

Immobile "A"
piano 3
non oggetto di sanatoria

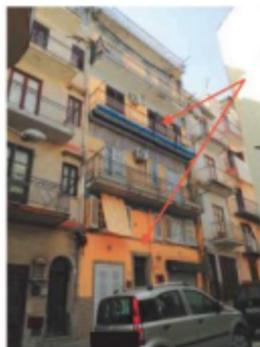
Prospetto stato di fatto: Prospetto progetto Licenza Edilizia: Prospetto richiesta di sanatoria:

- Dal confronto del prospetto dello stato di fatto con il prospetto di progetto di Licenza Edilizia e con la foto del prospetto allegato alla Domanda di Sanatoria si evince che la finestrina del wc bagno dell'immobile "A", come in tutti i piani, non è in linea con il portoncino d'ingresso, ma spostata a destra.
