TRIBUNALE DI PALERMO
SEZIONE IV CIVILE ESECUZIONI IMMOBILIARI
R. G. Es. 206/2021
Giudice dell'Esecuzione: DOTT. FABRIZIO MINUTOLI
promossa da
SOFIA MORTGAGES s.r.l.
contro

RELAZIONE DI CONSULENZA TECNICA D'UFFICIO
NELLA ESPROPRIAZIONE IMMOBILIARE

LOTTO UNICO – IMMOBILE “A” (FOGLIO 3, PART. 1214)
SITO IN CARINI (PA) CONTRADA GIAGAFFI PIANO SI, T

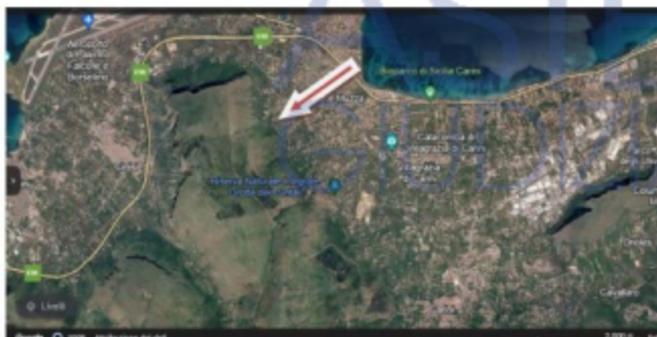
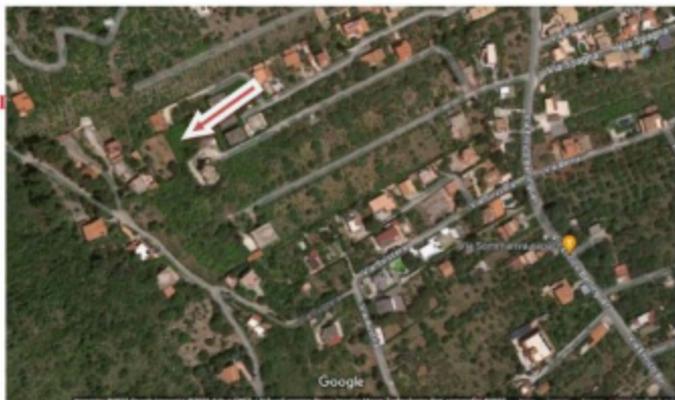
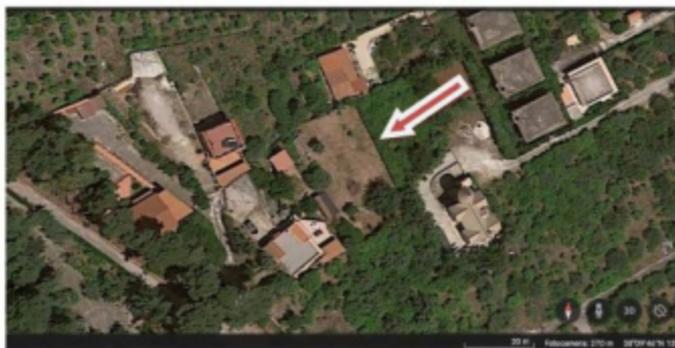
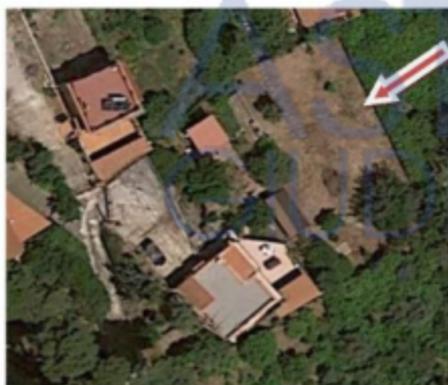
Individuazione nelle foto satellitari e nella mappa catastale del fabbricato di cui fa parte il bene oggetto di pignoramento.

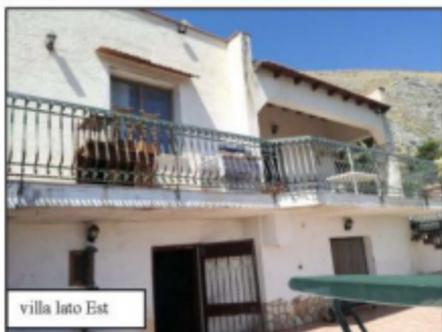
Accessi: L'immobile "A" oggetto di pignoramento è ubicata nel piano rialzato e seminterrato di un fabbricato adibito a villino, è raggiungibile da una stradina dalla via svizzera, si accede da un cancello che immette in un piazzale carrabile.

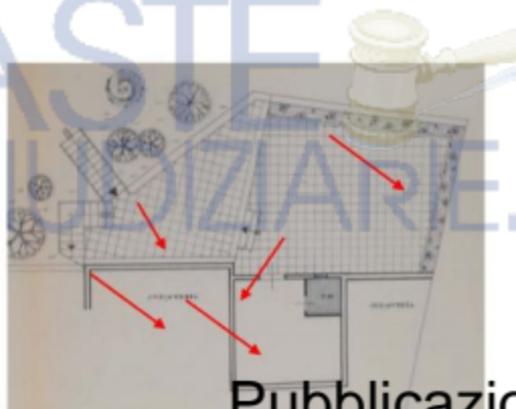
Piano seminterrato

In fase di sopralluogo nell'immobile "A" sono state riscontrate delle difformità con il progetto di variante approvato il 12/05/1978 allegata alla Concessione n.2912 del 26/09/1977.

Al piano seminterrato:

- è stato creato un vano soggiorno al posto del terrapieno
- è stato spostato la cucina dal piano rialzato nel vano ingresso
- è stata collocata una scala a chiocciola nella cucina
- nella corte pavimentata è stato creato una tettoia esterna adibita a cucina estiva abitabile.
- nel terreno di pertinenza sono stati costruiti due prefabbricati in legno su basamento permanente in cemento armato.

Va dismessa anche la tettoia esterna adibita a cucina estiva.
