**TRIBUNALE DI PALERMO**  
**SEZIONE ESECUZIONI IMMOBILIARI**

Esecuzione immobiliare n. 219/2022 R.G.E. promossa da

Piena proprietà dell'immobile sito in Palermo, Cortile I<sup>a</sup> Di Cristofalo n. 4, piano 1<sup>a</sup>, esteso  
75,00 m<sup>2</sup> di sup. commerciale. Al N.C.E.U. di Palermo, fg. 35, part. 534, sub. 2, cat. A/4

**RELAZIONE DELL'ESPERTO PER LA STIMA DEI BENI PIGNORATI**

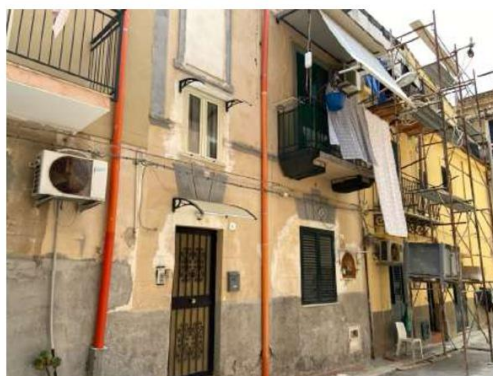
**Foto n. 2** – portone d'ingresso

Anche lo stato manutentivo e conservativo dei prospetti dell'intero fabbricato è scadente (v. foto n. 2).

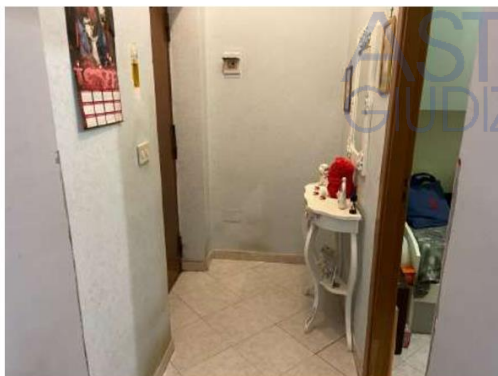
**Foto n. 3** – ingresso/disimpegno

di ingresso/disimpegno (v. foto n. 3), n. 2 stanze da letto (v. foto nn. 4-5), soggiorno (v. foto n. 6) con accesso al piccolo terrazzo pertinenziale a livello (v. foto n. 7), servizio igienico con doccia (v. foto n. 8), cucina abitabile con balcone (v. foto n. 9) e ripostiglio con lavatoio (v. foto n. 10). L'altezza utile interna all'appartamento è pari a 3,30 m.

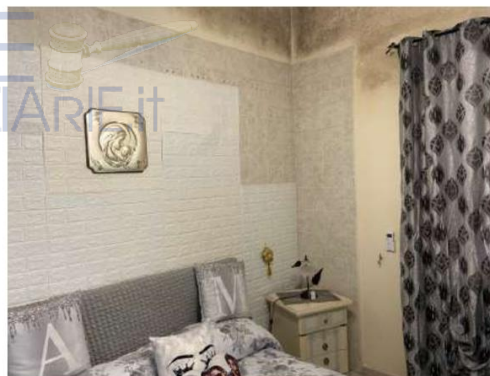
**Foto n. 4** – stanza da letto padronale

Lo stato di manutenzione e conservazione interno all'appartamento è molto scadente, stante

la presenza di diffusi ammaloramenti degli intonaci delle porzioni superiori delle pareti e dei soffitti dell'appartamento a causa di infiltrazioni di acqua piovana, provenienti – con ogni probabilità – dalla copertura soprastante l'appartamento, e conseguente infestazione di muffe in quasi tutti gli ambienti (v. foto nn. 4-6-11-12-13-14).

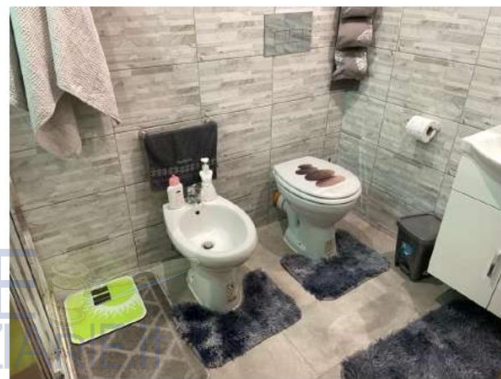
Foto n. 8 – servizio igienico

Anche la cucina – limitatamente alla sola zona dei fuochi e del lavello – e il servizio igienico

presentano rivestimenti alle pareti in piastrelle di ceramica decorata o sim.; quelle del servizio igienico sino ad un'altezza di circa 2,00 m.

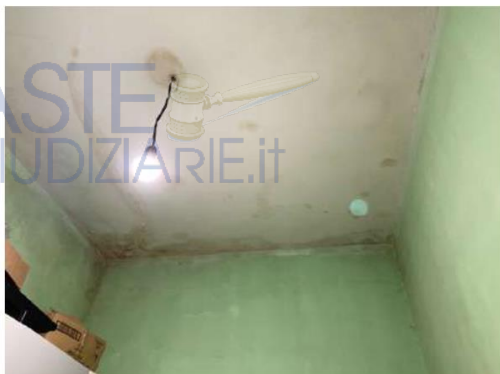
**Foto n. 11** – soffitto e pareti stanza da letto

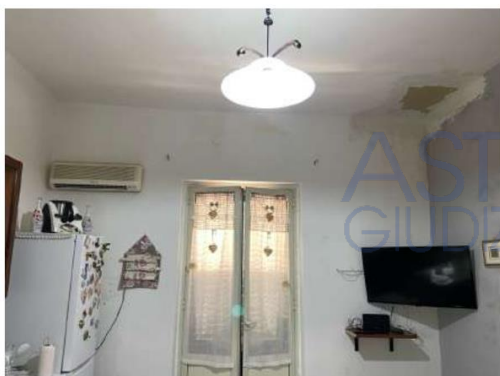
**Foto n. 13** – soffitto cucina

n. 15); all'interno della stanza da letto e della cucina (v. foto n. 13) sono collocati climatizzatori d'aria del tipo *split* con unità esterna.

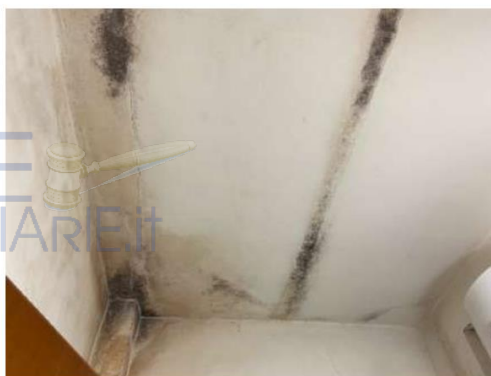
**Foto n. 14** – soffitto ripostiglio
