TRIBUNALE DI PALERMO

Consulenza Tecnica d'Ufficio redatta dall'Ing. **Salvatore Vivirito**, nell'Esecuzione Immobiliare (E.I.)
iscritta al N. 266/2021 R.G.Es.

CONSULENZA TECNICA D'UFFICIO

- VALUTAZIONE DEL COMPENDIO PIGNORATO -

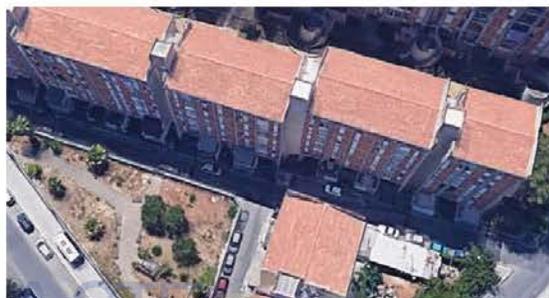
Foto Google Earth 3D

Posto nella zona esterna e periferica del capoluogo siciliano, trattasi di due unità immobiliari facenti parte di un più ampio complesso residenziale costituito da diversi corpi di fabbrica in linea, realizzati in ambito di una progettazione di alloggi popolari da parte dell'Istituto Autonomo Case Popolari di Palermo (I.A.C.P.). Esternamente, il fabbricato di cui fa parte il compendio pignorato (appartamento e box-cantina) si presenta completo e rifinito, con i prospetti in parte intonacati e tinteggiati ed in parte rivestiti da piastrelle, risultando, complessivamente in mediocri - sufficienti condizioni di conservazione e manutenzione (cfr foto 1-2).

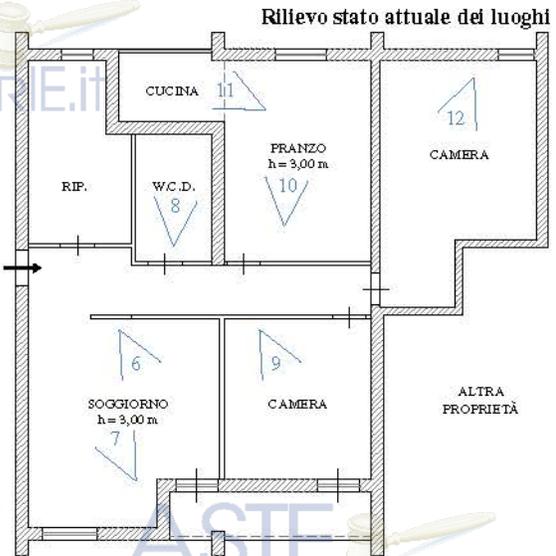
Foto 9

Internamente, l'immobile si presenta con il pavimento rivestito da mattoni di forma quadrata (tipo gres o similare), muniti di relativo zoccoletto-battiscopa; le pareti ed il soffitto (intradosso solaio) sono intonacate e tinteggiate con colori chiari (ndr si evidenzia la presenza di rivestimenti in cartongesso del soffitto, con la collocazione di faretti incassati). Gli infissi interni (porte) sono in legno color mogano con intarsi e decori; gli infissi esterni (finestre) sono in alluminio con doppi vetri ed avvolgibili esterni di protezione. Il servizio igienico ha le pareti parzialmente piastrellate e risulta munito di vaso con cassetta a zaino, bidet e doccia (ndr allo stato attuale risulta privo di lavabo).

L'immobile pignorato de quo (appartamento di 4°P.), individuato catastalmente nel fg. 89, part.IIa 1910/109, allo stato attuale risulta, nel suo complesso, in **normali - sufficienti condizioni di conservazione e manutenzione** necessitando di interventi di manutenzione ordinaria essenzialmente consistenti nella pulizia delle superfici a causa dell'attuale stato di non utilizzo.

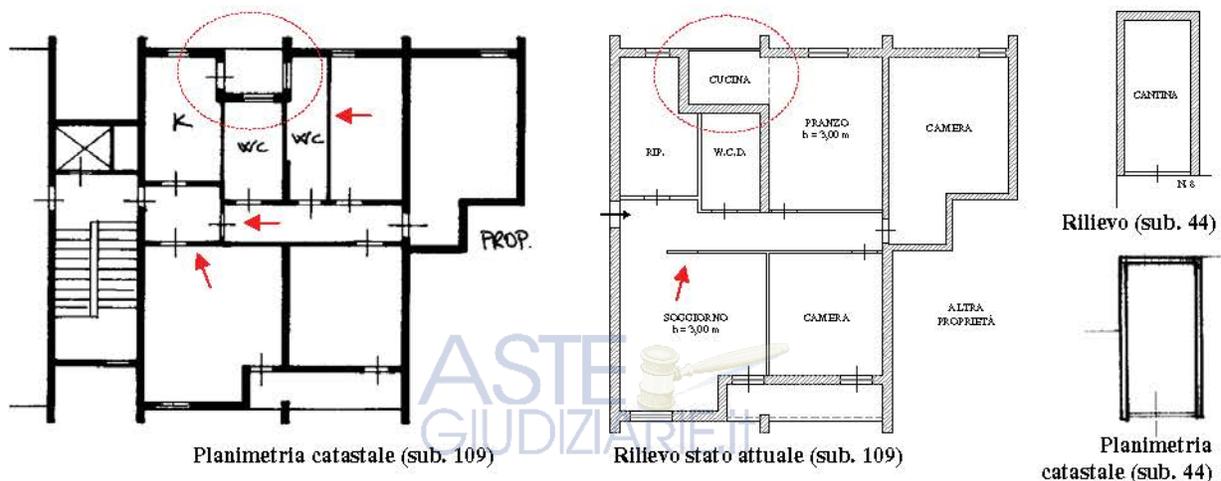
NON risulta congrua con quanto riscontrato in sede di sopralluogo (stato di fatto) stante tutta una serie di difformità derivanti da una complessiva diversa distribuzione degli ambienti interni dell'appartamento di quarto piano (ndr la planimetria catastale del box/cantina di P.T. risulta invece congrua con lo stato attuale dei luoghi).

Come facilmente riscontrabile da un confronto visivo tra le planimetrie catastali ed il rilievo dello stato dei luoghi effettuato dallo scrivente (appresso riportati ed alla presente allegati), **allo stato attuale l'appartamento di quarto piano risulta difforme dalla originaria consistenza catastale** e tali difformità sono ascrivibili essenzialmente ad una complessiva diversa distribuzione degli ambienti interni, con la demolizione e lo spostamento di alcuni tramezzi, oltre alla chiusura a veranda del balcone-loggia (dove trovasi ricavata attualmente la cucina). Di contro, la planimetria catastale del locale box/cantina posto a piano terra (sub. 44) risulta congrua con l'attuale stato dei luoghi.

In seguito a quanto sopra esposto, sulla scorta degli accertamenti espletati, tenuto conto dell'effettivo stato dei luoghi, lo scrivente Esperto/C.T.U. precisa ulteriormente che l'esecuzione del prospettato aggiornamento catastale (D.O.C.F.A.), è subordinato alla preventiva regolarizzazione sotto il profilo urbanistico - edilizio (C.I.L.A. cd. tardiva e/o in sanzione per sanare la diversa distribuzione interna ed art. 20 L.R. n. 04/2003 per sanare la chiusura a veranda del balcone/loggia), il tutto nel rispetto della normativa vigente in materia (come meglio indicato in risposta al quesito n. 6 "regolarità edilizia", appresso riportato).

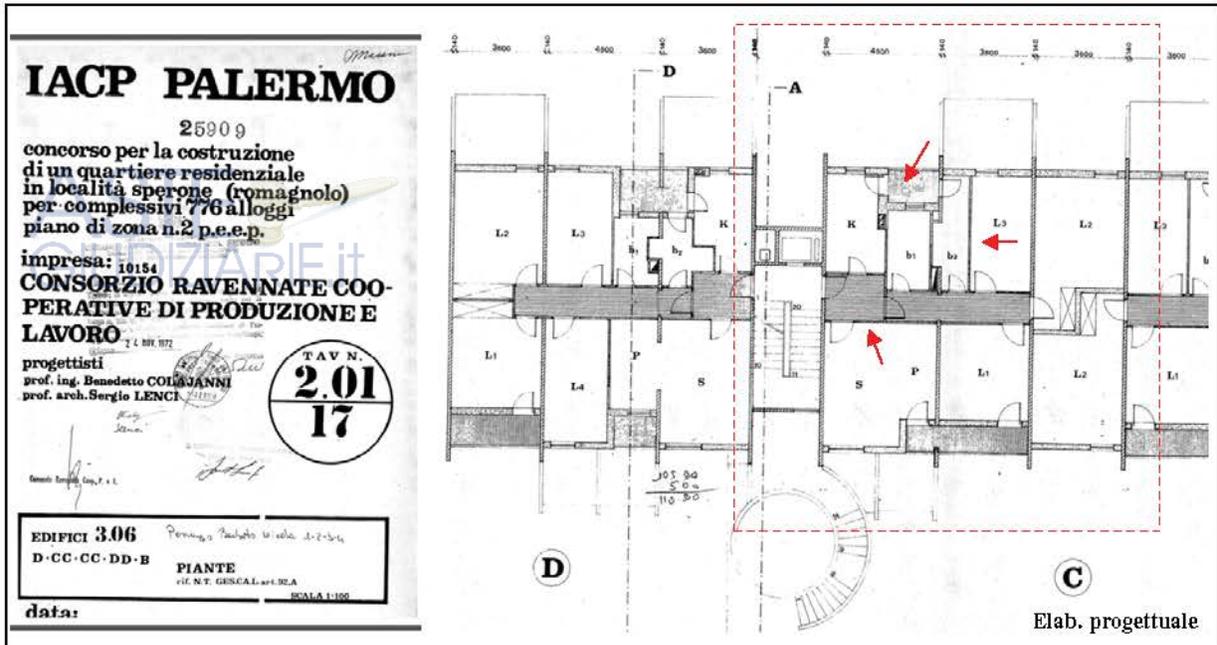
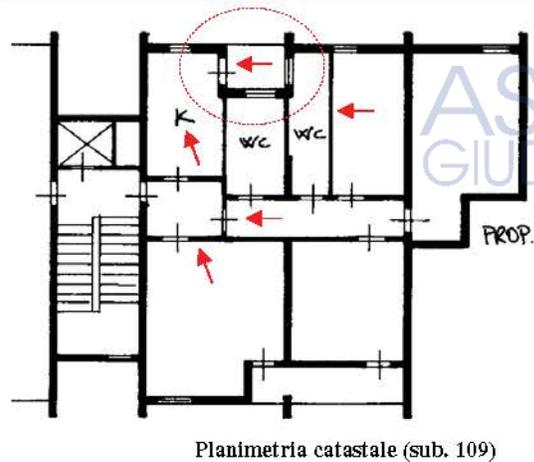
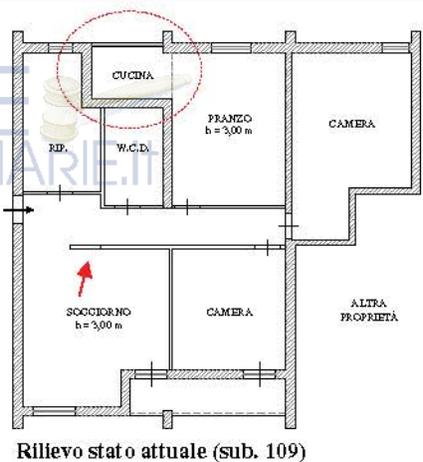
Come si evince chiaramente dal confronto visivo tra la documentazione progettuale reperita (tav. 2.01/17) ed il rilievo dello stato attuale dei luoghi (effettuato dallo scrivente), analogamente a quanto riscontrato ed evidenziato sotto il profilo catastale, allo stato attuale l'appartamento di quarto piano risulta **difforme dalla originaria consistenza** e tali difformità sono ascrivibili essenzialmente ad una complessiva diversa distribuzione degli ambienti interni, con la demolizione e lo spostamento di alcuni tramezzi, oltre alla chiusura a veranda del balcone-loggia (dove trovasi ricavata attualmente la cucina). Relativamente all'u.i. di piano terra (box/cantina), non avendo reperito alcuna documentazione progettuale, si evidenzia che da un confronto con la planimetria catastale, non si riscontrano incongruità-difformità.

Le difformità riscontrate per l'appartamento di quarto piano, a parere dello scrivente, rientrano nelle casistiche di sanabilità previste dalla normativa vigente (D.P.R. n. 380/01, L.R. n. 16/16, L.R.

Infine, a fronte delle accertate difformità essenzialmente ascrivibili ad una diversa distribuzione degli ambienti interni dell'appartamento di quarto piano, a parere dello scrivente Esperto/C.T.U. (prudenzialmente) sarebbe quantomeno auspicabile che l'aggiudicatario (coadiuvato da un proprio tecnico di fiducia) provveda preventivamente ad effettuare ulteriori accertamenti (sia presso l'U.T.C. di Palermo che presso l'I.A.C.P.), al fine di acquisire un parere preliminare di fattibilità in merito ai prospettati interventi di regolarizzazione e perseguire quindi una congrua acquisizione del bene esente da vizi. Quanto sopra risulta ancor di più auspicabile in considerazione del fatto che, come detto, per il compendio pignorato de quo (facente parte di un più ampio complesso immobiliare di edilizia residenziale a carattere popolare), non è stato possibile reperire una esaustiva documentazione progettuale né altresì una certificazione di stato legittimo che ne possa attestare in modo certo ed indubbio la regolarità urbanistica.
