TRIBUNALE DI PALERMO
SEZIONE SESTA CIVILE – ESECUZIONE IMMOBILIARE
GIUDICE DELL’ESECUZIONE DOTT.^{SSA} GRAZIA GIUFFRIDA
PROC. ESEC. IMMOBILIARE N°273/2019 R.G.Es.

CONSULENZA TECNICA DI UFFICIO

LOTTO UNICO

“Piena proprietà di appartamento sito in Montelepre (Pa), via Sammartino n. 3, piano primo, composto da quattro vani ed accessori, per complessivi 5.5 vani catastali, censito al N.C.E.U. del comune di Montelepre al foglio 2 p.lla 720 sub.8 cat. A/2”

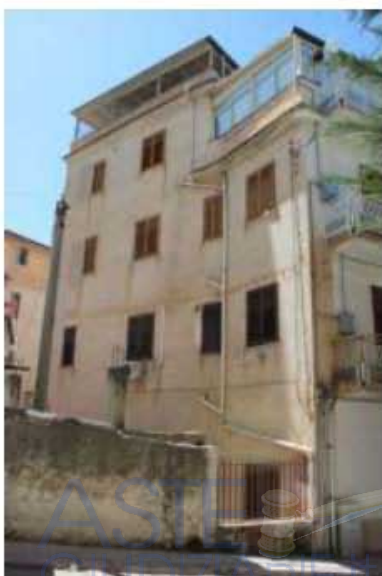
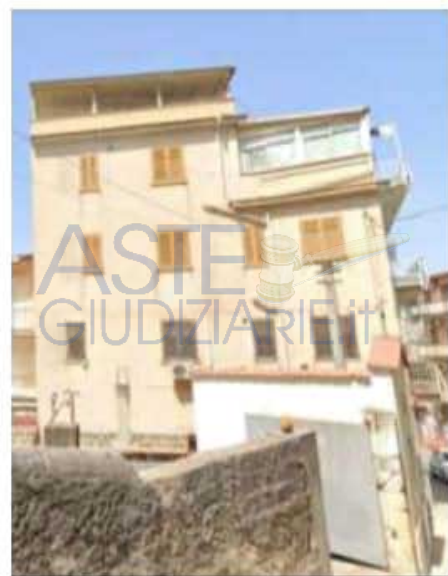
- Sul lato del prospetto posteriore, l'appartamento ha quattro finestre di dimensioni diverse che si affacciano su un'area destinata ad agrumeto.

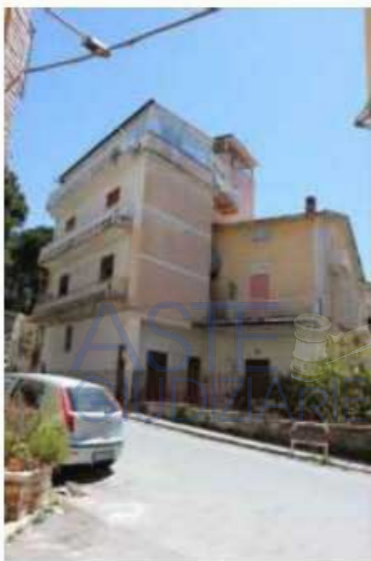
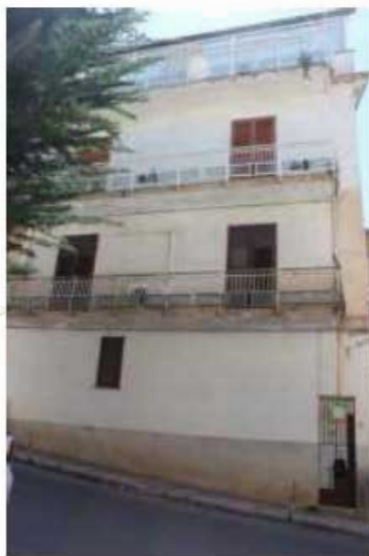
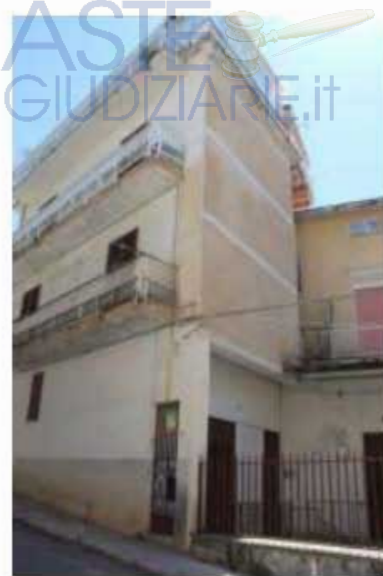
Sul lato sinistro del prospetto principale, ovvero, il prospetto laterale disposto a nord presenta due porte finestre che si aprono su un balconcino che affaccia sulla via Castrenze Di Bella.

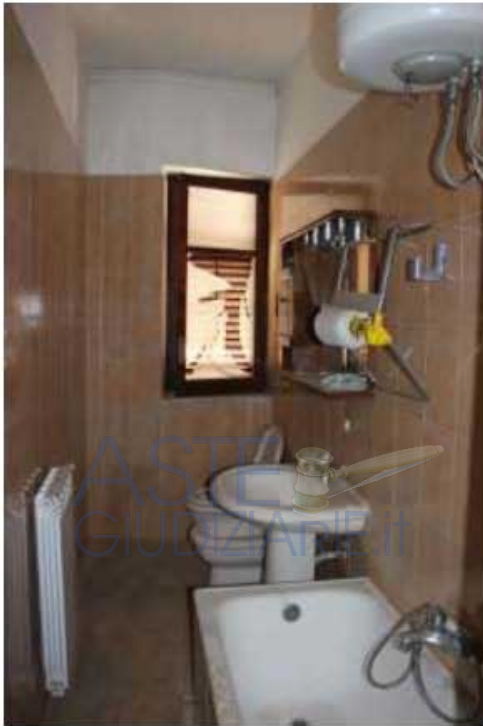
Bagno

mentre la seconda porta fa accedere ad un piccolo bagno di circa m^2 6 con vasca i cui sanitari sono posizionati tutti su un lato del vano, le pareti sono rivestite per metri lineari 2.40 di piastrelle dalle dimensioni 30x20 ed esso è illuminato da una finestra situata sul muro perimetrale frontalmente alla porta divisoria con il corridoio.

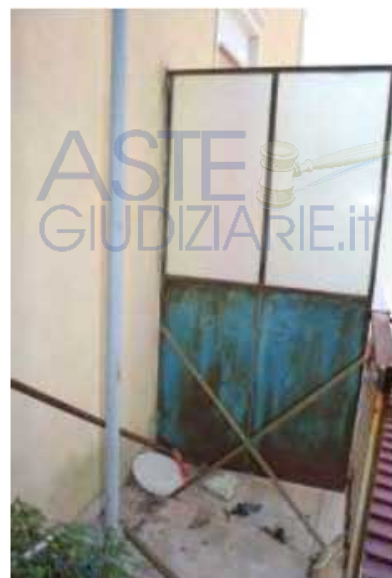
Divisorio posto sul balconcino per delimitarlo

Tale prospetto, posto su via Sammartino, presenta lateralmente una rientranza di circa 6 metri che affaccia su via Castrenze Di Bella, nella quale per tutta la sua lunghezza è realizzato un balconcino, in cui è sistemato un pannello divisorio, realizzato in ferro e vetro temperato, che separa il balconcino in due porzioni facenti parte di due distinte unità immobiliari;

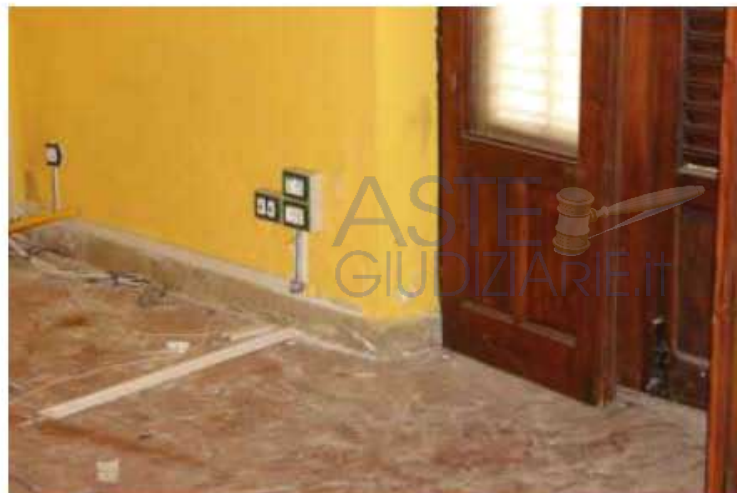
Particolare impianto elettrico Vano (2)

L'immobile presenta un impianto idrico il cui collettore ha le tubazioni in rame, un impianto di riscaldamento e un impianto elettrico da verificare.

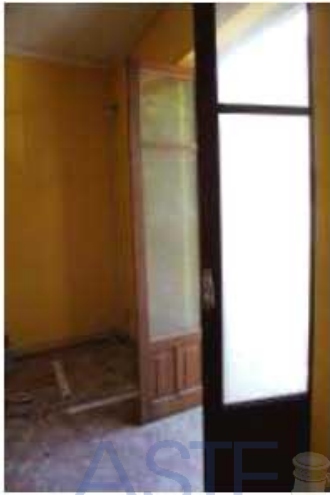
Particolare infisso esterno Vano (2)

L'appartamento presenta tutti gli infissi esterni in legno in discreto stato di conservazione con vetri camera, gli infissi interni sono in legno con vetrata centrale anch'essi in discreto stato di conservazione.

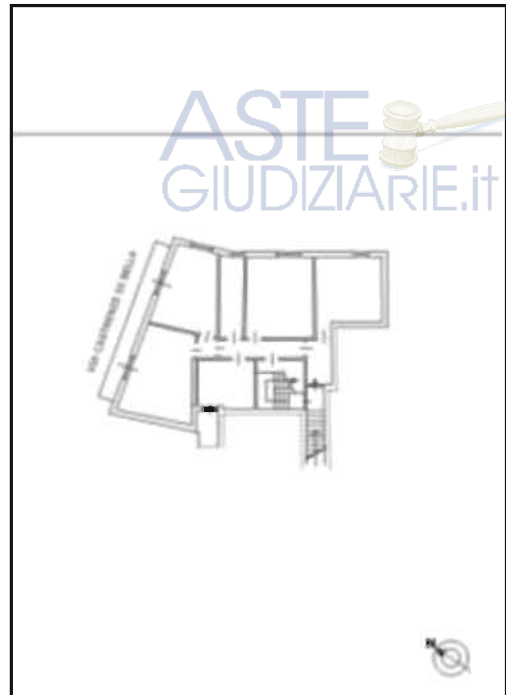
Planimetria stato di fatto rilevato

Lo stato reale dei luoghi rilevato dalla CTU non corrisponde alla planimetria catastale reperita presso gli uffici dell'Agenzia del Territorio, le difformità consistono nella divisione interna di una stanza con pareti non ortogonali in due vani distinti e la realizzazione di un piccolo disimpegno; come si evince dalle planimetrie di seguito riportate

; il descritto stato dei luoghi non corrisponde alla planimetria catastale in quanto i due vani che si affacciano sul balconcino di via C. Di Bella sono ottenuti dalla divisione di un vano unico inoltre al comune di Montelepre non esiste rilasciata concessione edilizia né la relativa abitabilità.

Per eliminare le difformità servirà la presentazione di una CILA tardiva e il relativo deposito della nuova planimetria per la variazione catastale presso gli uffici catasto - agenzia del territorio.

Tali abusi a parere dell'esperto stimatore sono sanabili con la presentazione di una CILA tardiva a sensi della legge regionale 16/2016.
