TRIBUNALE DI PALERMO

PROCEDIMENTO N. 321/19 R.G. ES.

RELAZIONE TECNICA DI STIMA

LOTTO UNICO: PIENA PROPRIETA' DI UN LOCALE MAGAZZINO SITO IN
PALERMO, VIA VANVITELLI N. 1/C-1/M, SECONDO PIANO
SCANTINATO, IDENTIFICATO NEL FOGLIO 40 DALLA
PARTICELLA 1274 SUB 11 e SUB 24

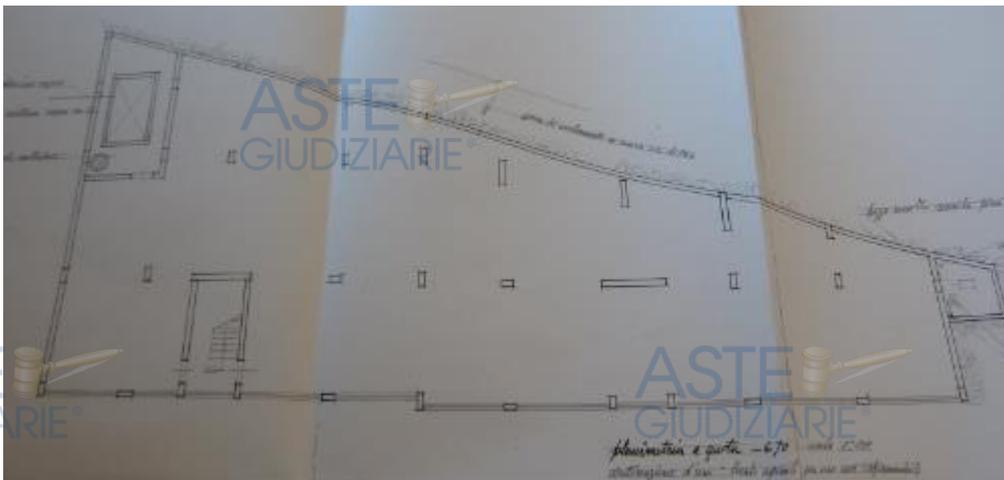
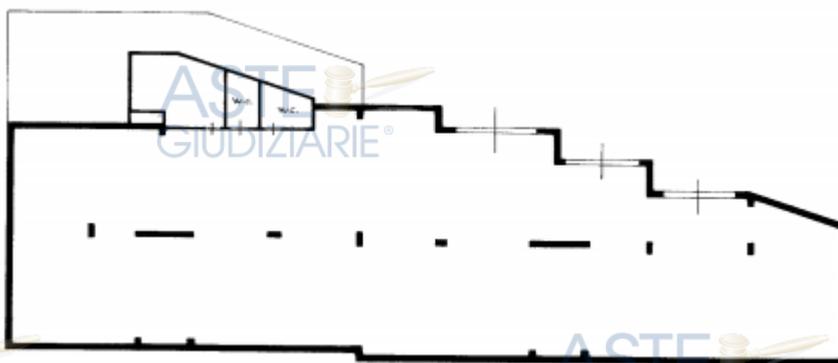
[g] la rappresentazione grafica del locale cantinato, nella configurazione per la quale la C.E., in data 04.03.86, ha reso il parere favorevole approvando la variante, è rappresentata di seguito, mentre a seguire è riportata la planimetria catastale presentata il 04.02.86 che, come già scritto, è risultata sostanzialmente coerente con l'attuale stato dei luoghi;

[h] la comparazione tra i due grafici, dei quali quello catastale sostanzialmente coerente con lo stato dei luoghi (a meno della porzione sopralcata), evidenzia **significative difformità lungo il confine nord, oltre all'assenza del vano scala e della riserva idrica all'interno del locale;**

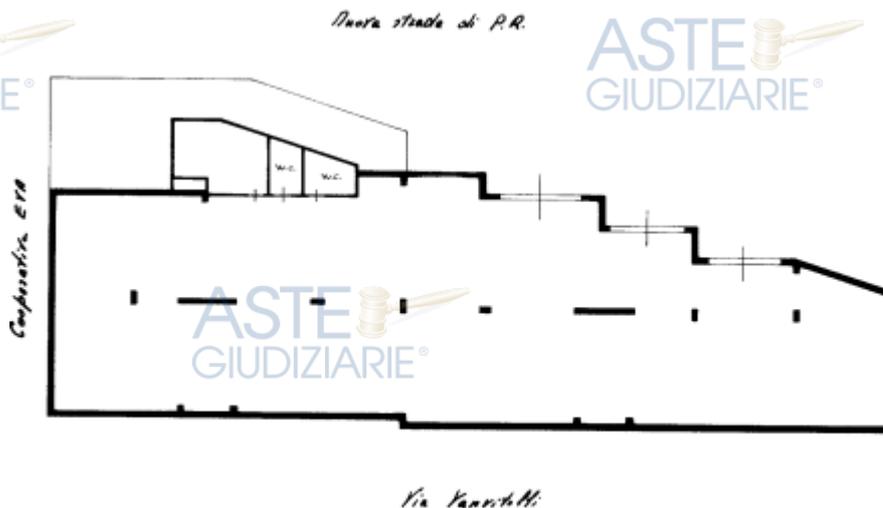
Pianof. Scantinato s. 1.50

Le attestazioni di conformità prima richiamate non risultano confortate dalla documentazione catastale; infatti alla data 04.02.1986 (quindi addirittura prima del parere espresso dalla Commissione Edilizia sul progetto di variante) era già stata presentata agli atti del Catasto una planimetria del magazzino che, lungo il confine nord, presentava significative differenze con la planimetria della variante approvata, oltre l'assenza del vano scala e del locale autoclave e la presenza di un secondo servizio e di un locale spogliatoio.

Ritengo che comunque la difformità tra l'attuale stato dei luoghi (sostanzialmente conforme al perimetro rappresentato nella planimetria catastale) ed il grafico del progetto autorizzato con la concessione in variante n. 142/1986 necessita di una regolarizzazione tecnico-amministrativa (permesso di costruire in sanatoria, senza aumento di superficie o volume) dei cui costi ho tenuto conto nella stima.

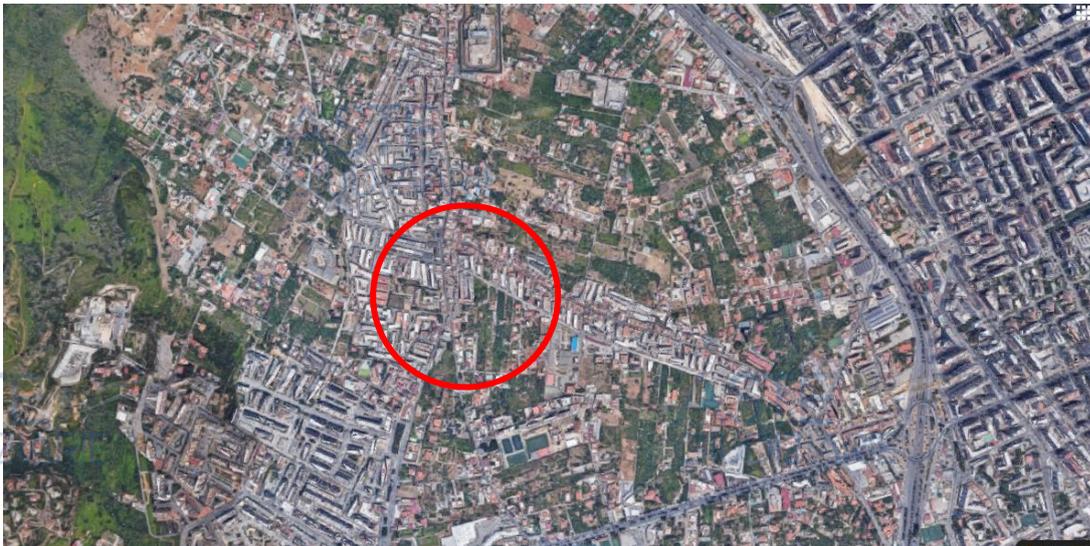
Il locale magazzino insiste in un edificio che ricade nella zona suburbana, a nord-ovest di Palermo, all'interno del perimetro Cruillas-Brunelleschi-Trabucco-Borgo Nuovo-Mango (cfr. foto 1 e 2).

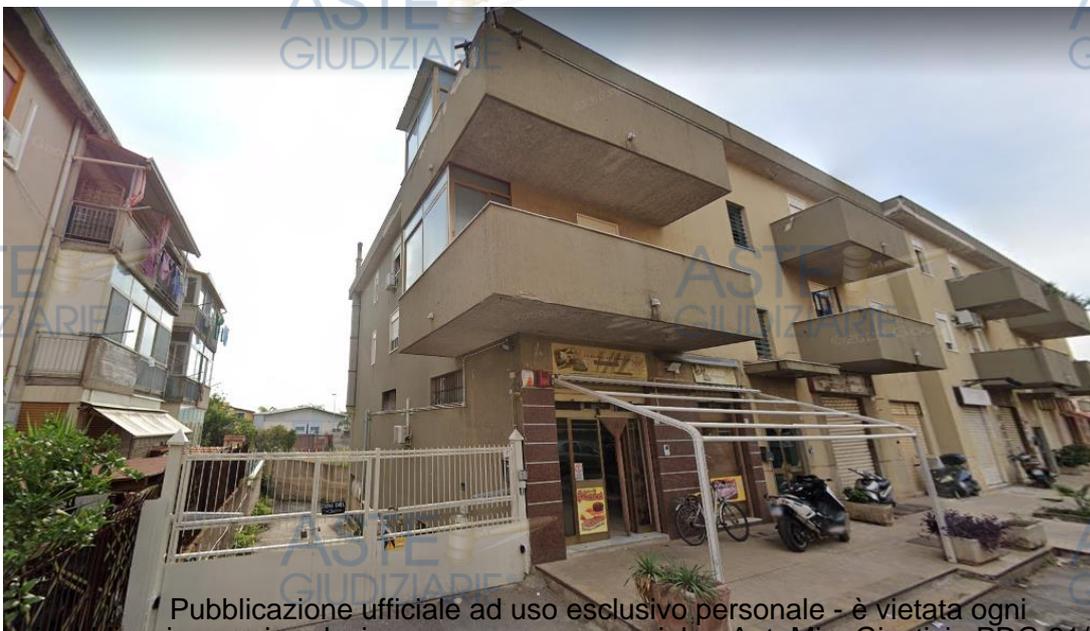
L'edificio, a pianta trapezia, con affaccio sulla via Luigi Vanvitelli, si presenta in discreto stato manutentivo generale (cfr. foto 3, 4 e 5).

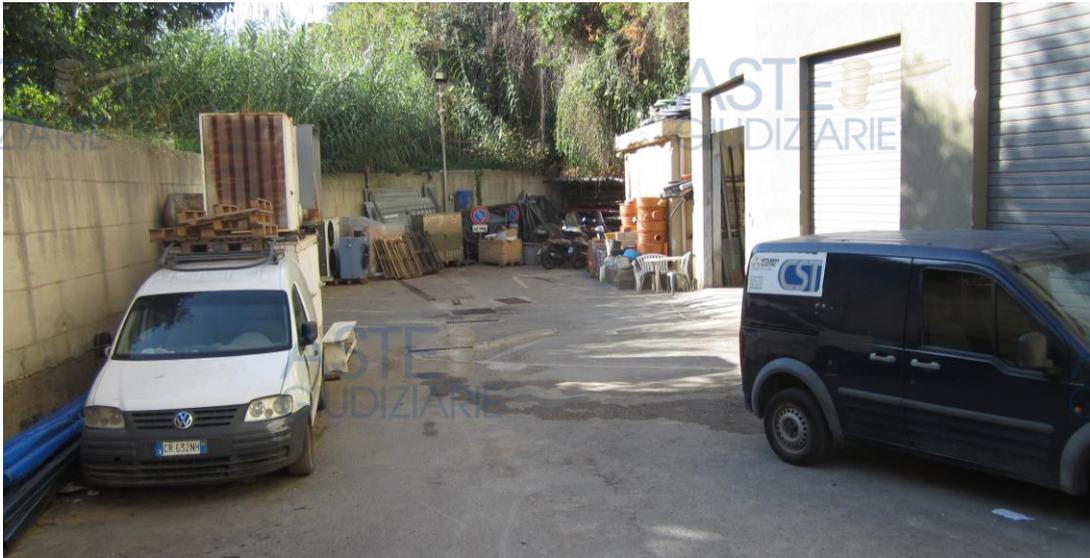
Imboccando da rampa che si diparte dal civico 1/M della via Luigi Vanvitelli, si sbarca nell'area condominiale di distacco dal confine nord, sulla quale si aprono le tre serrande metalliche avvolgibili attraverso le quali si accede al magazzino (cfr. foto 6 e 7)

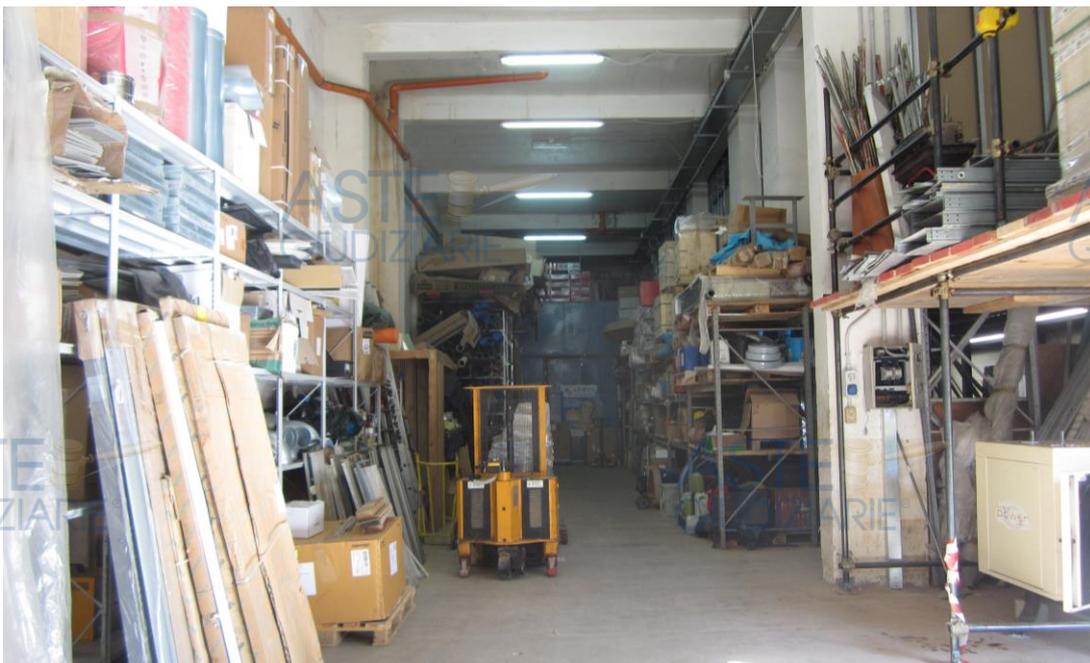
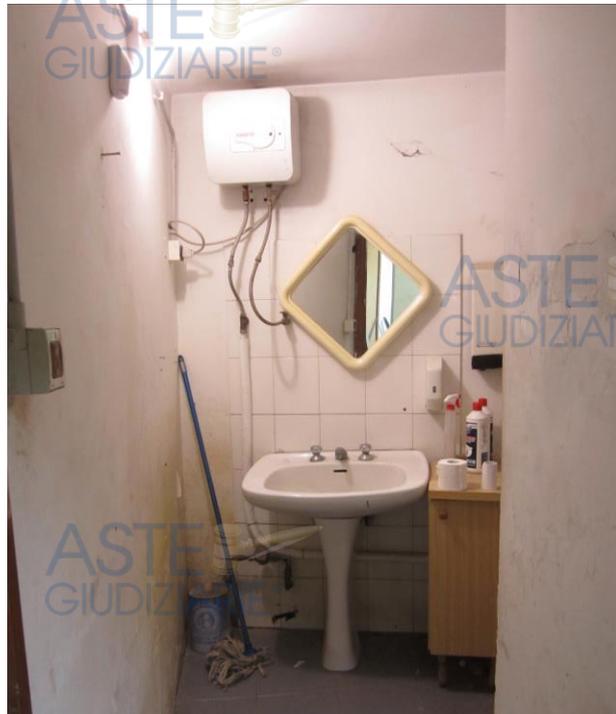
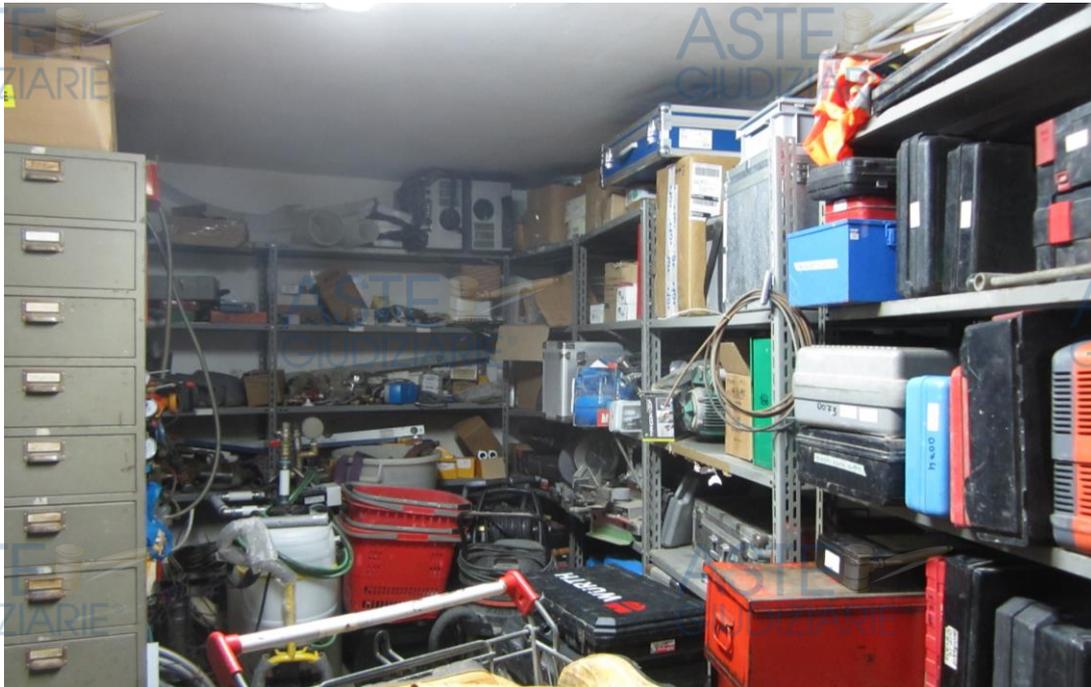
Il locale consiste in un ampio vano pilastro (cfr. foto 8, 9, 10, 11, e 12) servito da un w.c. (cfr. foto 13) e da un ambiente destinato a deposito (cfr. foto 14)

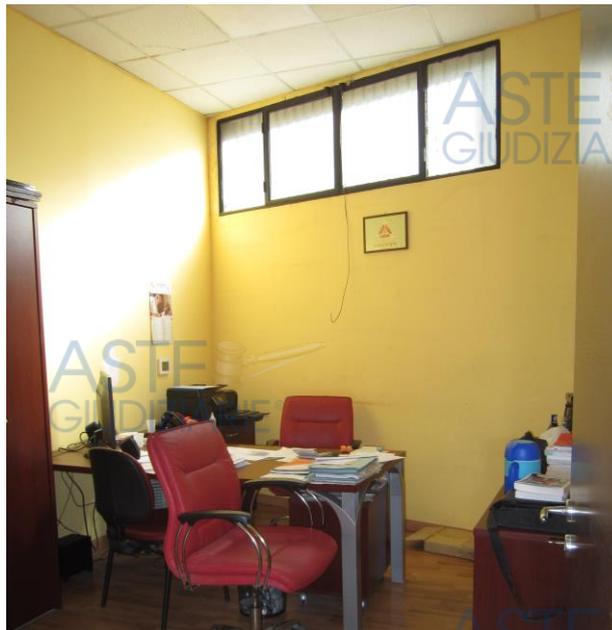
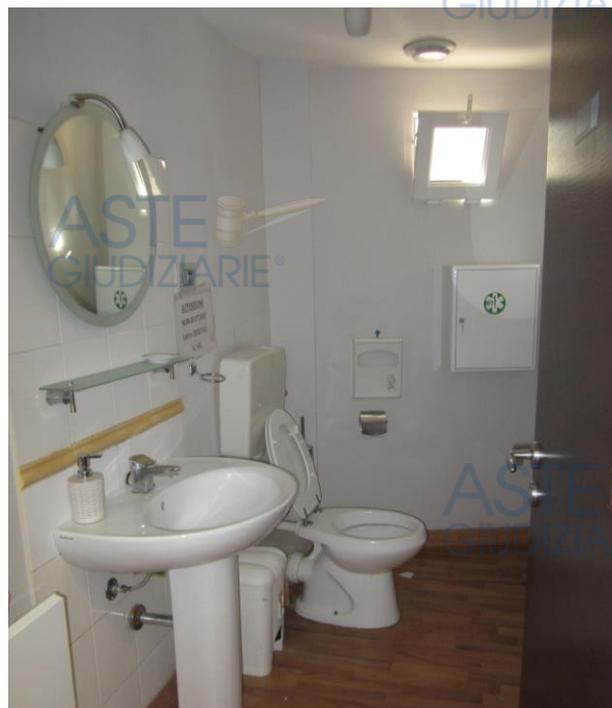
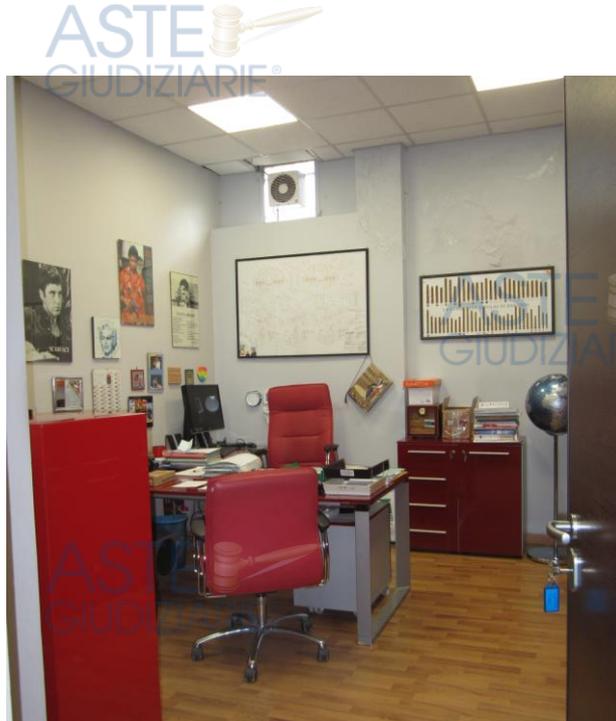
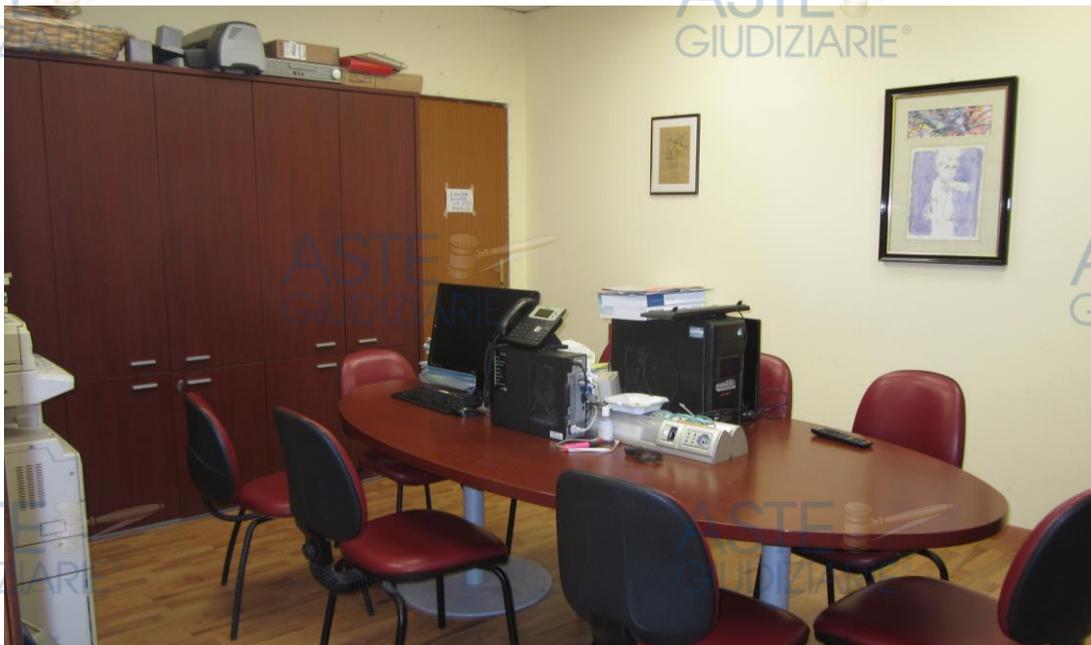
Un'ampia porzione del locale è stata soppalcata con una struttura metallica, e tale soppalco ha consentito di ricavare sia ulteriori spazi destinati a magazzino (cfr. foto 15 e 16) sia ambienti destinati ad uffici e servizi (cfr. foto da 17 a 26).

Nel fascicolo edilizio non ho rinvenuto alcun atto autorizzativo relativo alla realizzazione del soppalco del quale ho previsto la rimozione (salvo la facoltà dell'aggiudicatario di avviare un percorso di regolarizzazione). Di seguito sono riportate la planimetria catastale del dicembre 1939 (cfr. anche all.to 5) e lo schema grafico del soppalco (nella planimetria catastale ho perimetrato con un tratteggio l'area in cui insiste il soppalco).

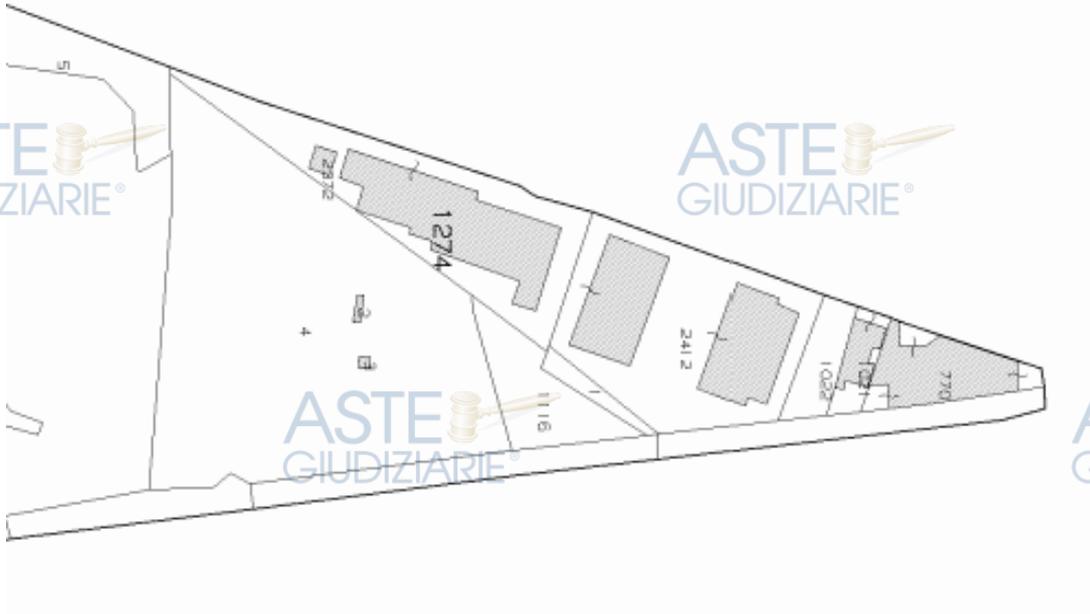
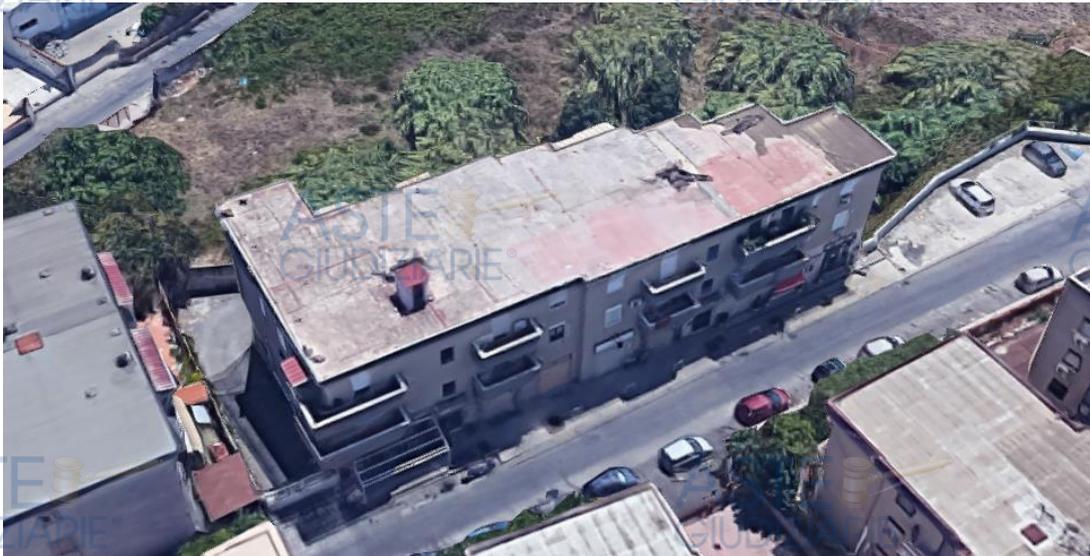
riportato il raffronto tra la rappresentazione catastale dell'edificio e la foto satellitare (con diverso orientamento).
