TRIBUNALE DI PALERMO

PROCEDURA N. 378/2021 R.G.ES.

RELAZIONE DI CONSULENZA TECNICA
NELLA PROCEDURA ESECUTIVA IMMOBILIARE

LOTTO UNICO – Appartamento per civile abitazione sito in Palermo (PA), Corso dei Mille n.893, posto al piano terzo scala “C”, in catasto identificato al Foglio 77, p.lla 290, sub. 42 (*ex part.lla 290, sub. 28 giusta denuncia di variazione per divisione del 16.04.2004 prot. n. PA0133731*)

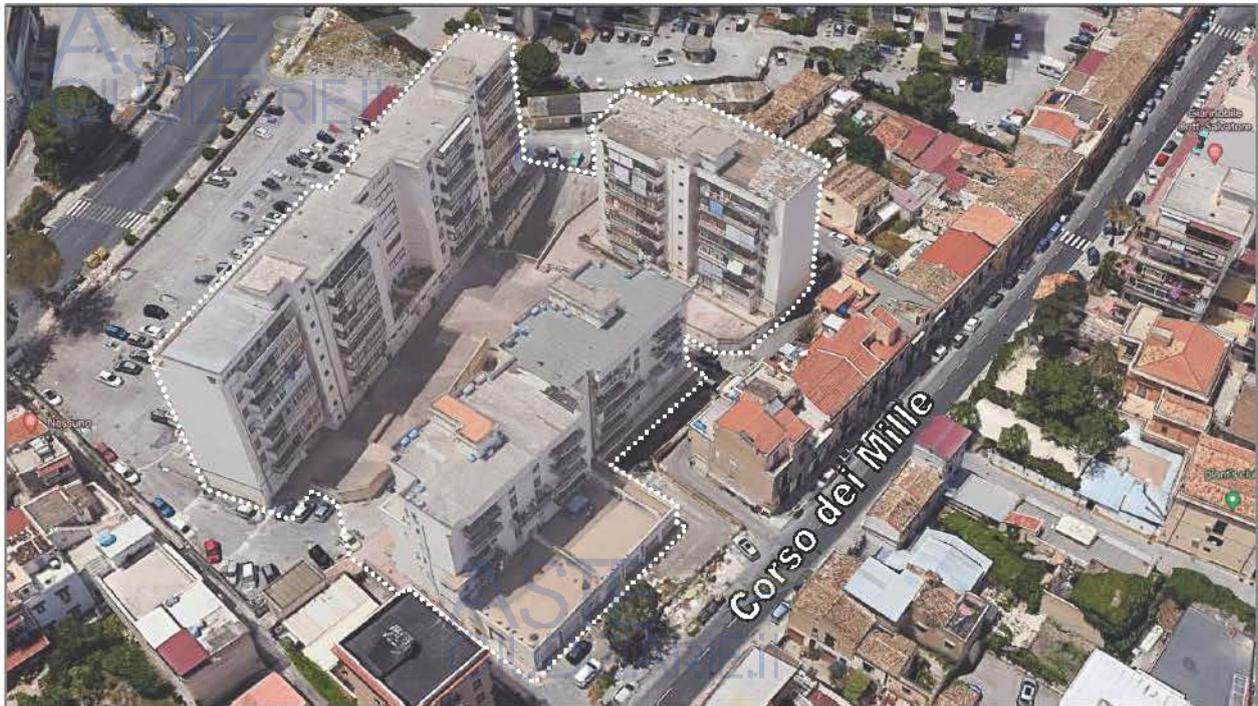
Visione d'insieme del complesso edilizio di Corso dei Mille 893

L'edificio, in cui è ubicato l'immobile oggetto della presente relazione, mostra una struttura costruttiva intelaiata in calcestruzzo di cemento armato con travi e pilastri portanti, solai realizzati in latero-cemento e copertura a terrazzo non praticabile. I prospetti, sebbene intonacati e tinteggiati, presentano uno stato diffuso di degrado della finitura superficiale di varia natura. I cornicioni e i frontalini dei balconi (soprattutto quelli rivolti a sud-est) presentano i segni evidenti di un pregresso intervento di messa in sicurezza che si è sostanziato nella rimozione delle parti pericolanti in fase di distacco e, in alcuni casi, nella successiva collocazione a giro di una rete contenitiva di sicurezza.

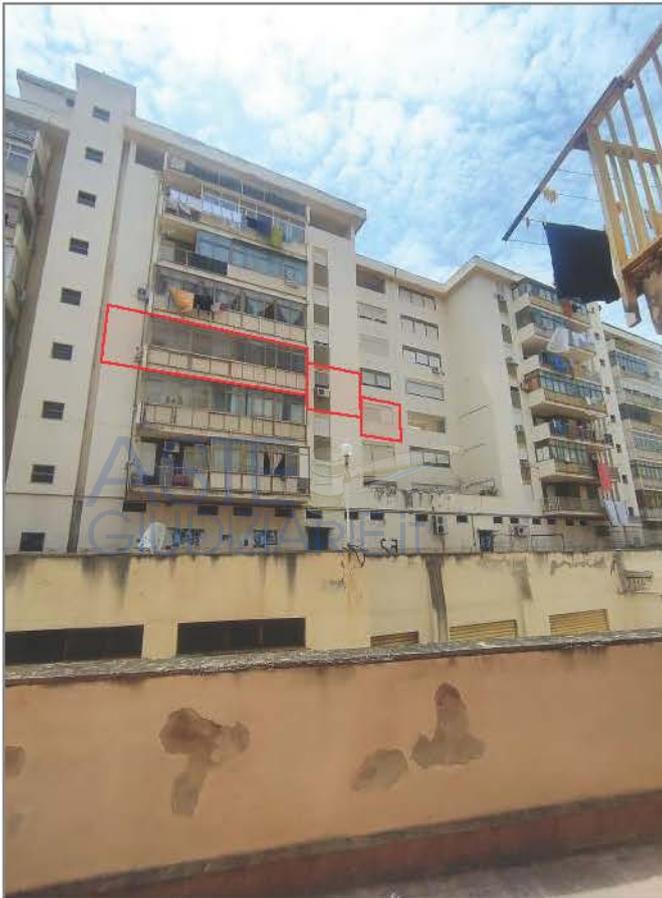
Prospetto del complesso immobiliare esposto a nord-est. In rosso l'immobile oggetto di pignoramento.

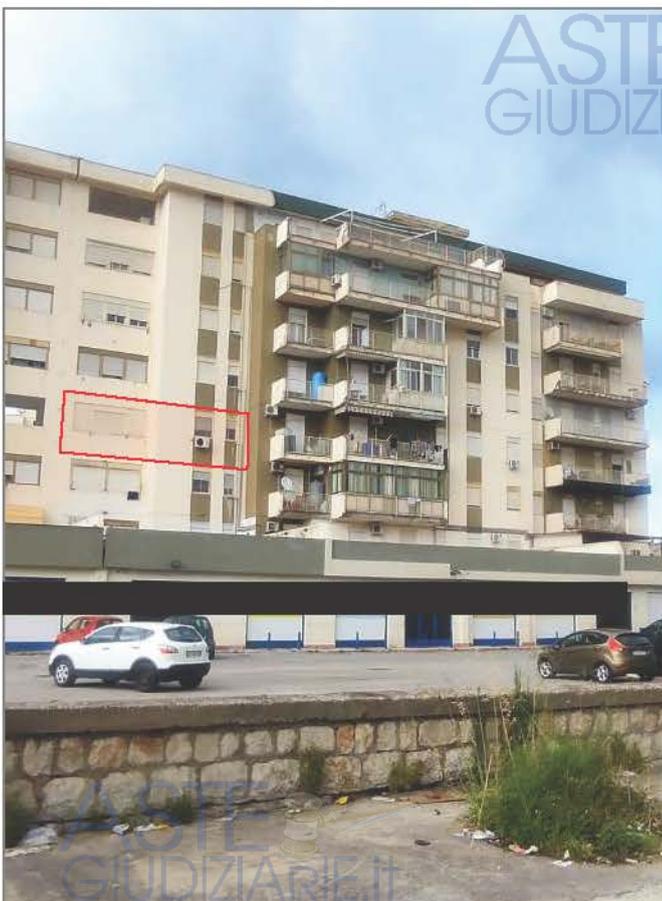
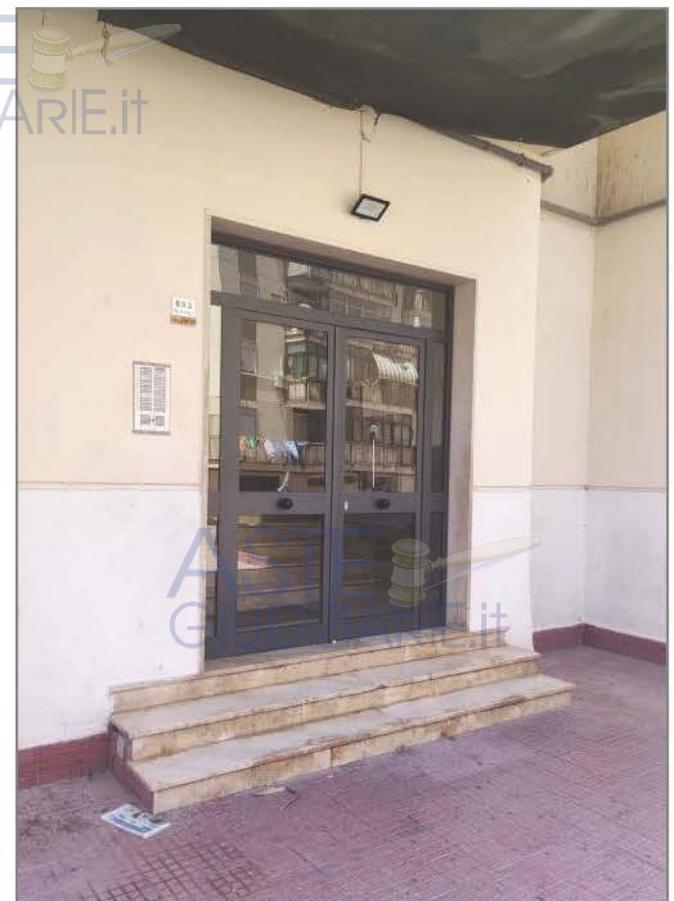
Prospetto del complesso immobiliare esposto a sud ovest.
In rosso l'immobile pignorato.

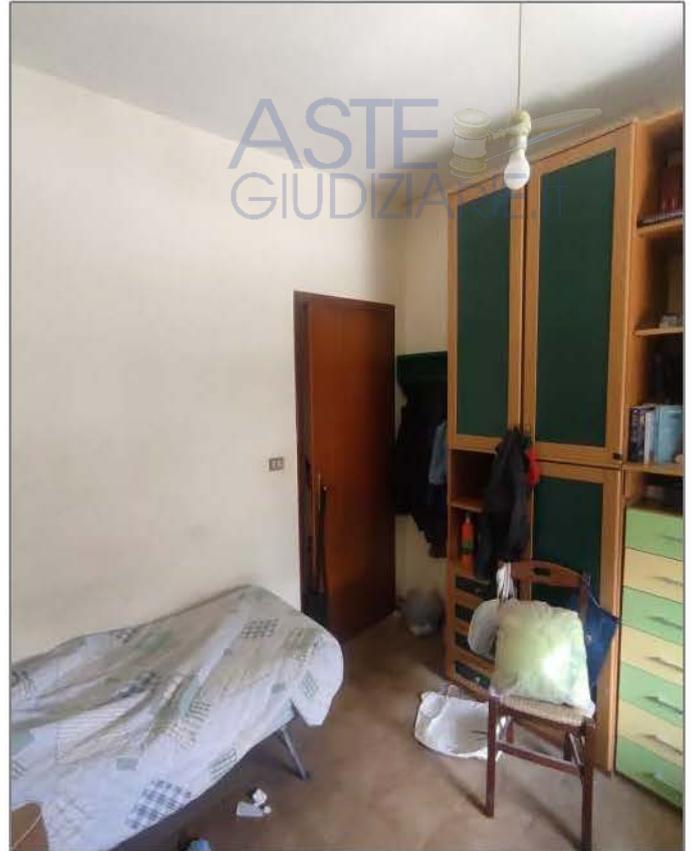
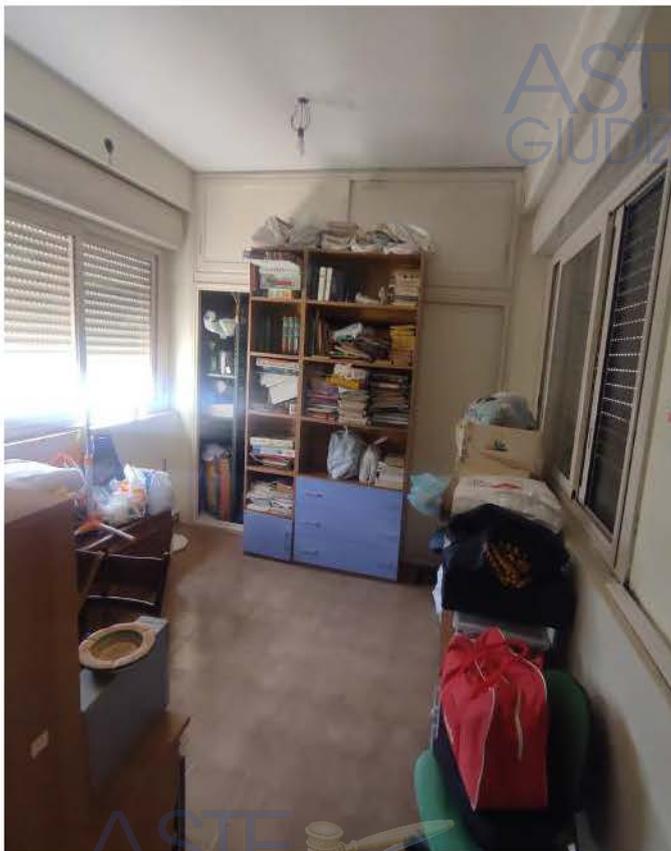
Viste del terrazzo chiuso a veranda

- Regolarizzazione, alla luce dell'art.20 della L.R. 04/2003, della chiusura a veranda del balcone (così come già indicato e stimato al QUESITO n.3) e del terrazzo di collegamento. I costi relativi a quest'ultima operazione possono essere stimati in ca € 1.200,00 (milleduecento/00) da sommarsi, quindi, ai già indicati costi quantificati in risposta al QUESITO n.3 per un totale complessivo di ca € 2.400,00 (duemilaquattrocento/00) comprensivi di diritti di istruttoria, sanzioni e onorario del professionista abilitato che andranno detratti dal valore di stima.
