CONSULENZA TECNICA D'UFFICIO

Arch. Massimiliano Bottone

Proc. Es. n. 4/2022

Piena proprietà dell'immobile ubicato in Palermo, via dei Cantieri n.9, sesto piano, interno 16, a destra salendo le scale, composto da cinque vani e accessori, confinante con proprietà [REDACTED] o suoi aventi causa, con via Dei Cantieri, con intercapedini e con corpo scala, distinto al N.C.E.U. di Palermo al fg.35, p.lla 1587, sub.10, zc.4, cat.A/3, classe 7, vani 6,5, rendita catastale Euro 369,27.

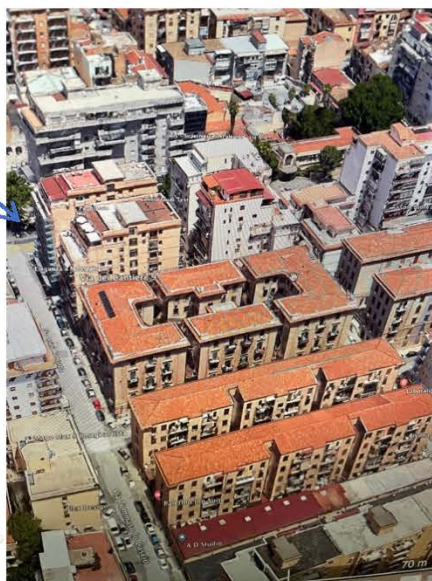
immagine n. 3 - foto dell'edificio

Trattasi di un appartamento sito al sesto piano della via dei Cantieri n. 9, di una palazzina realizzata in calcestruzzo di cemento armato di 12 elevazioni fuori terra, con tetto a terrazza e balconi in ferro (fotografie n. 1, 2, 3).

L'edificio si presenta in ristrutturazione (foto n. 1.), vi è un portoncino in alluminio d'ingresso sulla strada si accede all'androne e corpo scala (foto n. 2, 3, 4, 5, 6), vi è portineria e vi è un corpo ascensore, fondamentale perché l'appartamento si trova al sesto piano.
