TRIBUNALE DI PALERMO

Consulenza Tecnica d'Ufficio redatta dall'**Ing. Salvatore Vivirito**, nell'Esecuzione Immobiliare (E.I.) iscritta al **N. 403/2022 R.G.Es.**

CONSULENZA TECNICA D'UFFICIO

LOTTO A - Appartamento sito in Palermo, Via Giuseppe Lanza di Scalea n. 474, 3°P., Scala B, identificato catastalmente nel Fg. 16 - Part.Illa 1462/20.

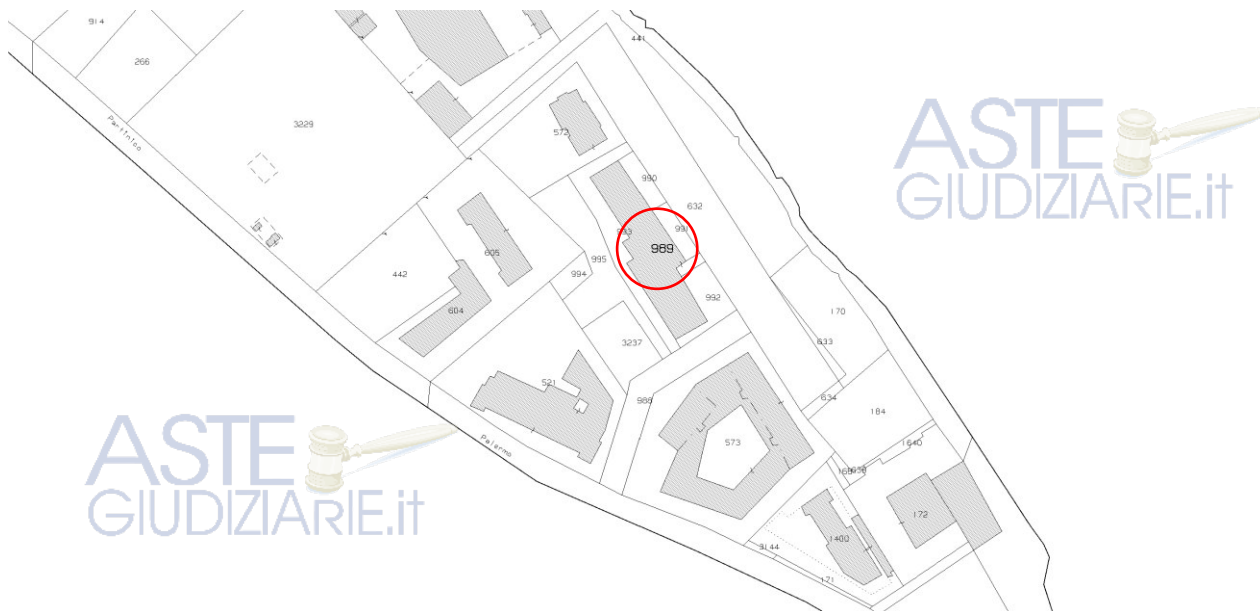
Stralcio fg. di mappa catastale

N.B.: Sulla scorta degli accertamenti espletati lo scrivente evidenzia che l'attuale particella 1462 non è inserita in mappa in quanto la stessa risulta ancora correlata all'originaria particella terreni 989 (inserita in mappa) oggi soppressa e passata all'urbano, giusto Tipo Mappale del 14/05/1981 - Pratica n. 555436 in atti dal 27/10/2000 - T.M. n. 215.1/1981).

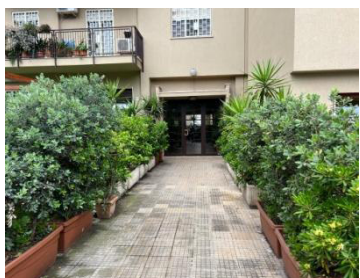
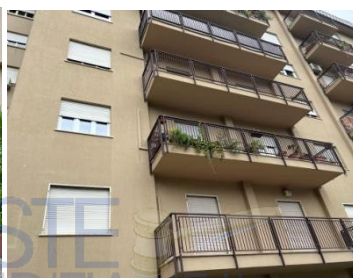
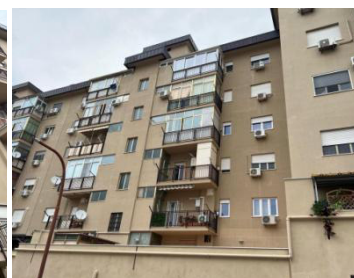
L'u.i. pignorata (appartamento) trovasi ubicata, come detto, in Via Giuseppe Lanza di Scalea n. 474, prolungamento di Viale Strasburgo, zona Resuttana - San Lorenzo. quartiere "Sperone". Posto nella zona esterna e periferica del capoluogo siciliano, trattasi di un immobile di civile abitazione (appartamento) posto al terzo piano di un più ampio complesso residenziale condominiale pluripiano. Esternamente, il fabbricato di cui fa parte l'immobile pignorato de quo (appartamento 3°P.) si presenta completo e rifinito, con i prospetti intonacati e tinteggiati, risultando (per quanto possibile verificare da un rilievo visivo d'insieme) complessivamente in sufficienti condizioni di conservazione e manutenzione (foto 1-2-34).
