TRIBUNALE DI PALERMO

ESECUZIONE IMMOBILIARE 409/2021

RELAZIONE DI STIMA IMMOBILIARE

LOTTO UNICO

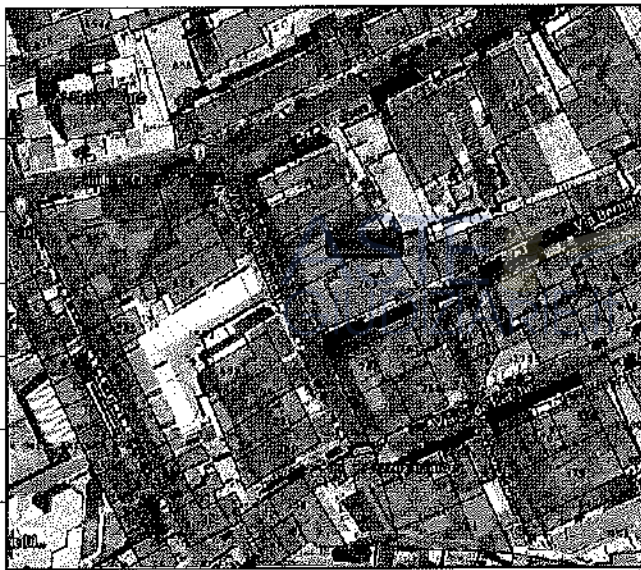
La sovrapposizione tra foto satellitare ed estratto di mappa catastale per la corretta individuazione dei beni ha evidenziato che il fabbricato di cui fanno parte gli immobili è correttamente inserito in mappa, come indicato nell'immagine seguente.

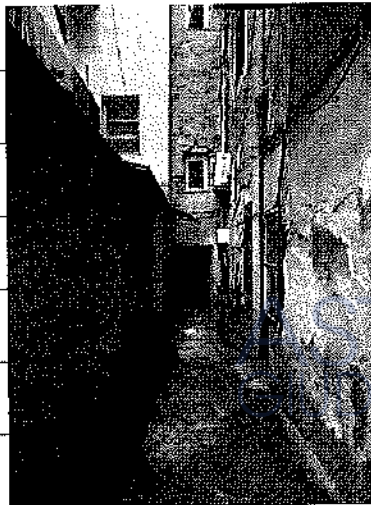
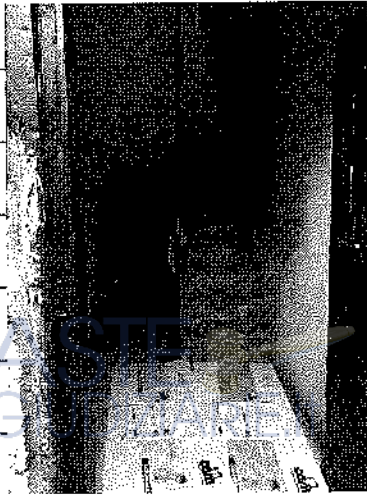
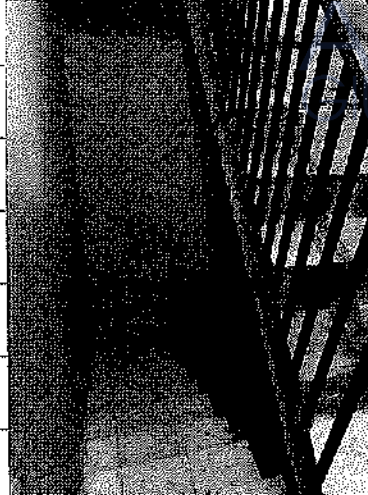
Nel complesso l'edificio è in condizioni esterne ed interne mediocri e necessita di interventi di risanamento e ristrutturazione totale.

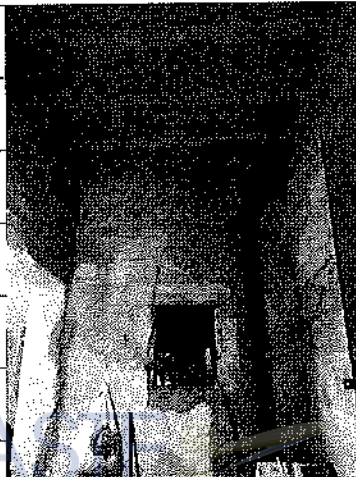
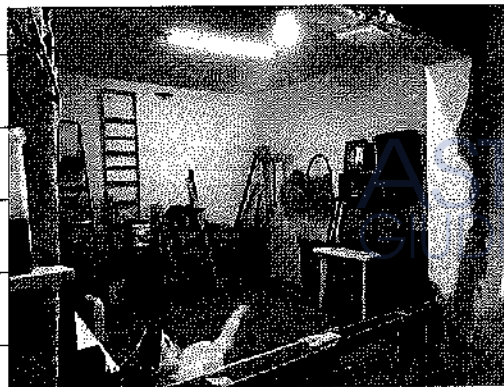
Riguardo l'immobile di piano terra, il suo accesso avviene dalla porta immediatamente di fronte nel corridoio aperto comune ed è costituito da un piccolo ingresso (probabilmente un'antica chiostrina, poi chiusa durante i lavori di ristrutturazione denunciati nell'istanza di condono), un unico vano adibito a magazzino e un wc. L'immobile è privo di aperture verso l'esterno, fatta eccezione per la porta d'ingresso. Esso si trova allo stato grezzo nel vano di ingresso e allo stato originario nel vano principale e nel wc. La consistenza complessiva dell'immobile è pari a circa 33,00 mq di superficie lorda.

- l'abitazione ultrapopolare al sub 7 è in realtà un magazzino per cui andrà presentata nuova pratica Docfa per la variazione di destinazione d'uso;

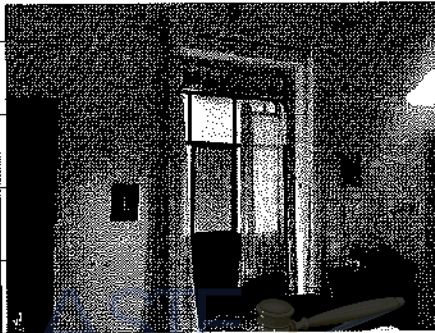
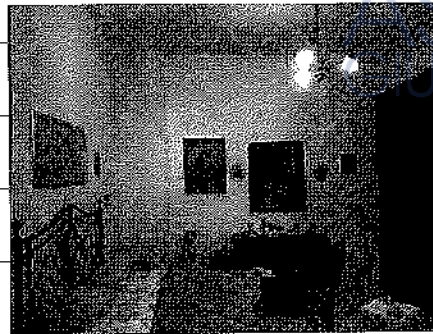
Nel complesso l'immobile si trova in condizioni d'uso mediocri, con alcune lesioni presenti sul muro e sul soffitto della camera da letto. La pavimentazione è in graniglia di marmo e lo zoccoletto in marmo. Le pareti sono tinteggiate con idropittura così come i soffitti. Le porte interne sono in legno, così come le porte

d'ingresso, mentre gli infissi esterni sono in alluminio o ferro con vetro sem-

plice. La copertura del balcone verandato è presumibilmente in cemento amianto.

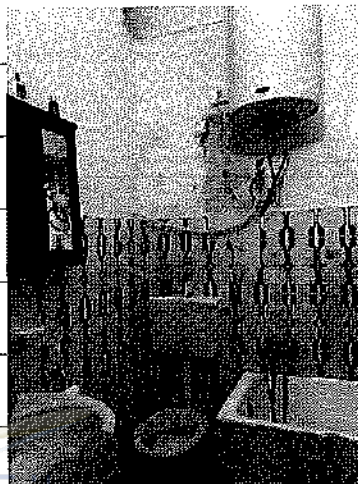
L'appartamento è fornito di un unico servizio igienico con vasca da bagno ma privo di bidè e probabilmente allo stato originario, con pavimento e rivestimento in piastrelle di ceramica.

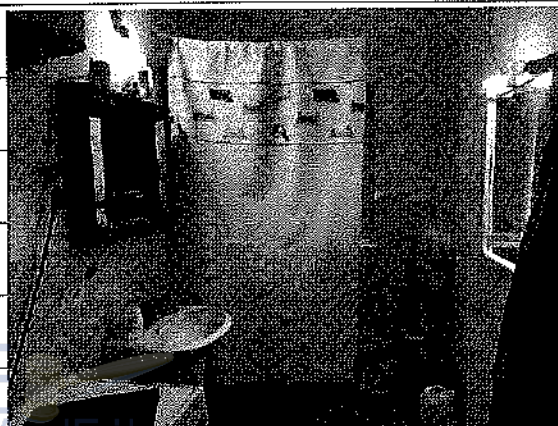
L'appartamento è fornito di un unico servizio igienico con vasca da bagno ma privo di bidè, con pavimento in graniglia di marmo e rivestimento in piastrelle di ceramica.
