TRIBUNALE DI PALERMO - IV CIVILE - ESECUZIONI IMMOBILIARI

CONSULENZA TECNICA DI UFFICIO

(R. Es. n. 419/2022)

LOTTO UNO

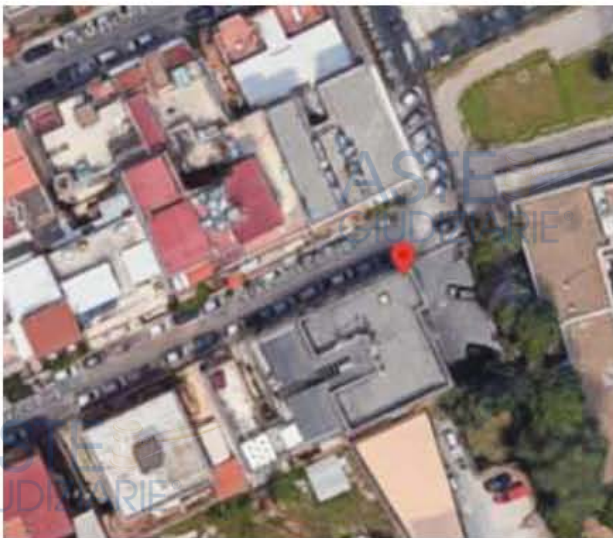
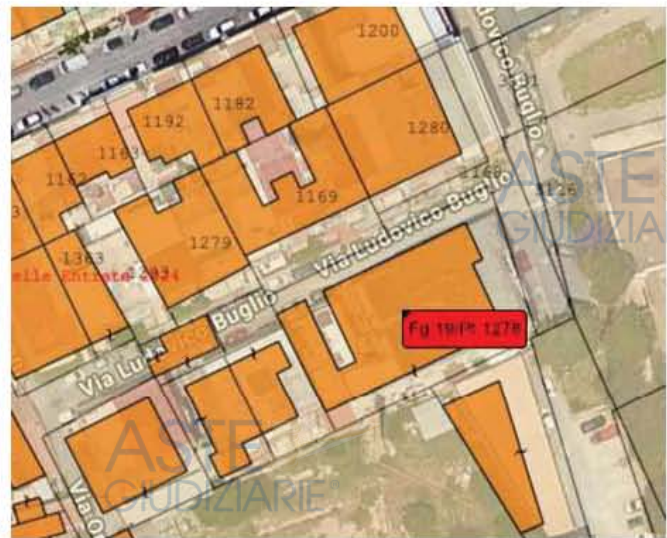
Foto satellitare

Estratto di mappa

Dal raffronto tra la foto satellitare e la sovrapposizione dell'estratto di mappa, si rileva la corrispondenza. I dati individuati nel pignoramento del lotto corrispondono a quelli intestati all'esecutato.

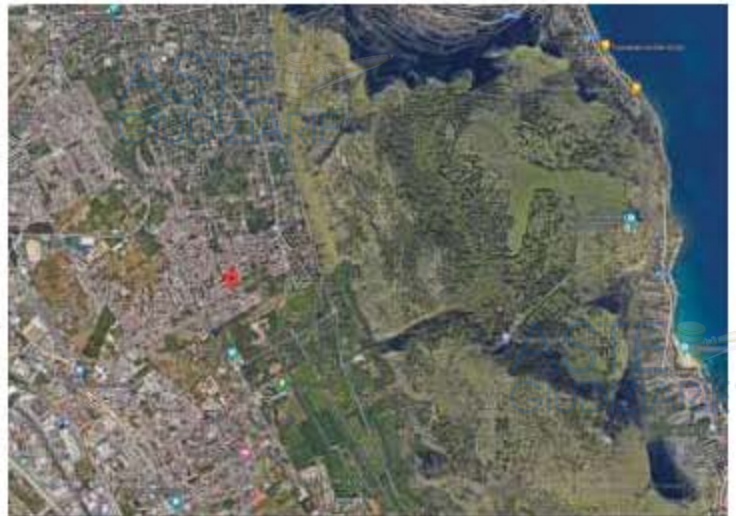
L'edificio, destinato a civile abitazione, è in linea con una struttura in c.a., composto di tre elevazioni f.t. collegate da una scala

interna. Il prospetto principale è scandito da finestre e balconi a petto, intonacato e tinteggiato ed in buone condizioni di conservazione e manutenzione. La copertura dell'immobile è piana non praticabile (v. "doc. fotografica" in all n. 3).

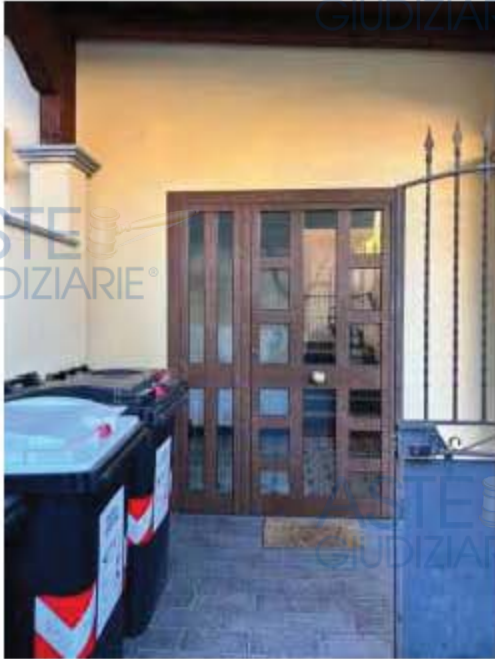
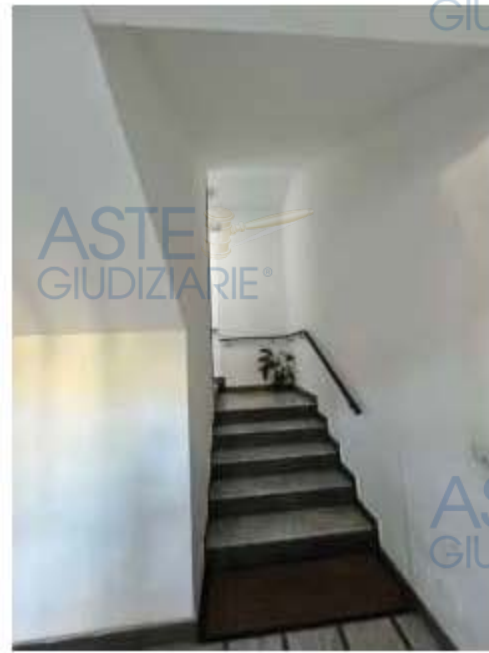
L'accesso pedonale all'immobile avviene da un portoncino in ferro dal civ.n.13, mentre dal civ.15 da un cancello carrabile entrano le auto. Oltrepassato l'ingresso, a destra si giunge al portone che immette alla scala con pavimenti di marmo e pareti intonacate e tinteggiate. Il fabbricato non è munito di ascensore.

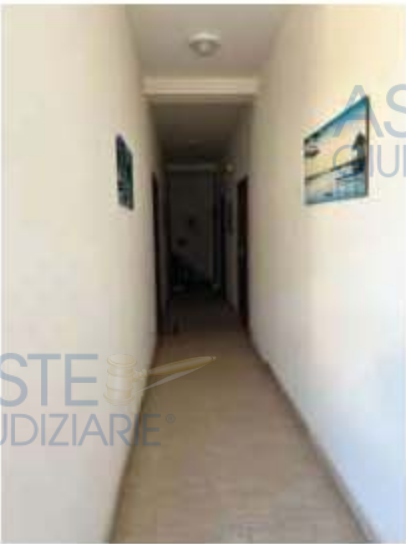
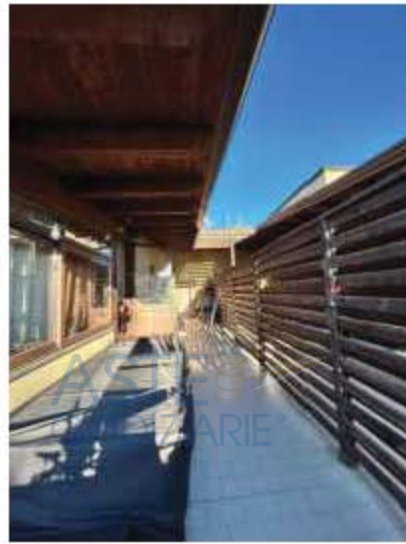
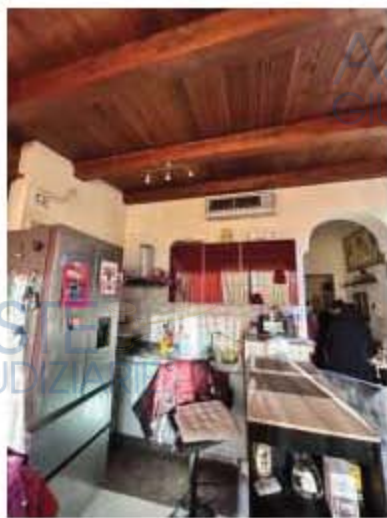
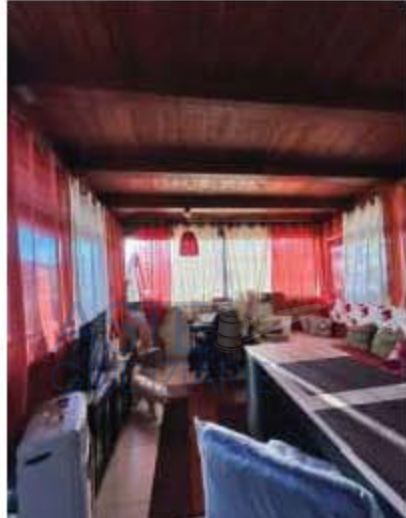
Pavimenti: tutti gli ambienti presentano rivestimenti in ceramica e battiscopa perimetrale.

Rivestimenti interni: le pareti così come i soffitti sono intonacati e tinteggiati.

Infissi interni (porte): sono in legno.

Infissi esterni: sono in pvc e serrande avvolgibili.

Il servizio igienico: le pareti sono rivestite parzialmente di gres ceramico, così come il pavimento.

I sanitari sono di buona qualità commerciale e in buono stato.

La cucina: che è stata realizzata nella veranda, ha una parete attrezzata rivestita in di gres ceramico.

Il terrazzo ha i pavimenti in ceramica e parapetto in muratura.

Lo stato di manutenzione e di conservazione dell'unità immobiliare è buono. L'altezza utile interna pari a ml. 3,50.

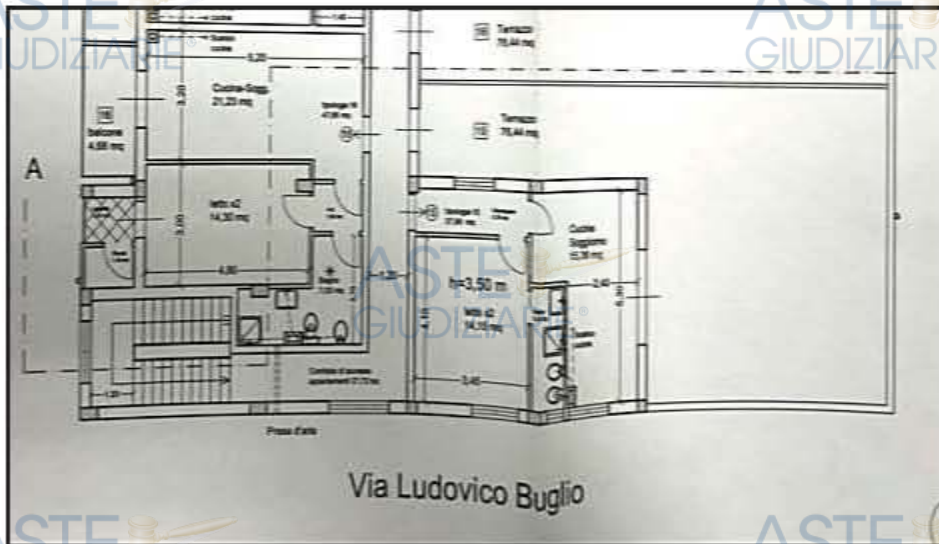
In merito alla quantificazione dei costi necessari all'eliminazione delle riscontrate difformità, la scrivente ritiene opportuno indicare le attività da effettuare:

- Demolizione e ripristino degli abusi riscontrati ovvero la struttura esterna sulla terrazza realizzata in parte in muratura con tetto a spiovente e le diverse aperture, la demolizione del massetto realizzato per la realizzazione dei nuovi impianti di scarico della cucina. Ripristino della porta d'ingresso e scarichi della cucina, la scrivente ha quantificato forfettariamente in questa sede in **€. 7.000,00**;
- Presentazione di SCIA ai sensi della Legge n. 16 del 2016, per le modifiche nella diversa distribuzione interna e regolarizzare le aperture su prospetto con totale di **€.1.800,00**, comprese per le spese tecniche e diritti d'istruttoria ;
- Per le modifiche nella diversa distribuzione interna è necessario presentare anche un aggiornamento al Catasto dei Fabbricati (Docfa) con un importo totale di **€.500,00** comprensivo di spese tecniche e diritti di istruttoria.
