TRIBUNALE DI PALERMO - IV CIVILE - ESECUZIONI IMMOBILIARI

CONSULENZA TECNICA DI UFFICIO

(R. Es. n. 419/2022)

LOTTO 5

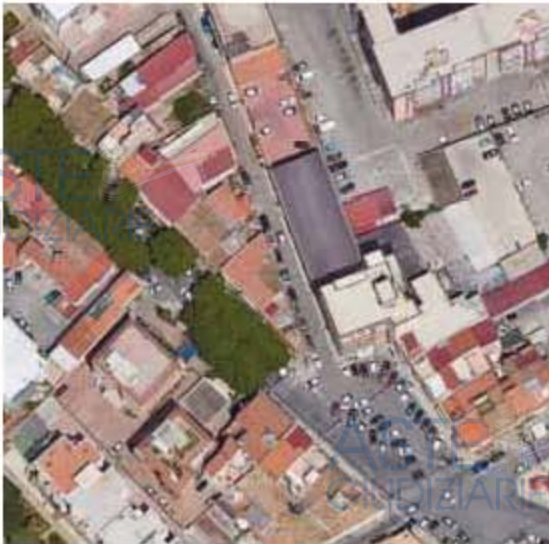
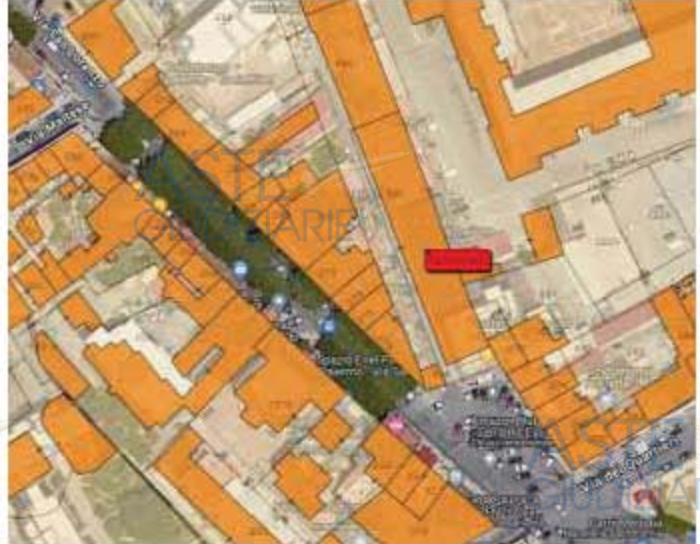
Foto satellitare

Estratto di mappa

Dal raffronto tra la foto satellitare e la sovrapposizione dell'estratto di mappa, si rileva la corrispondenza. I dati individuati nel pignoramento del lotto corrispondono a quelli intestati all'esecutato.

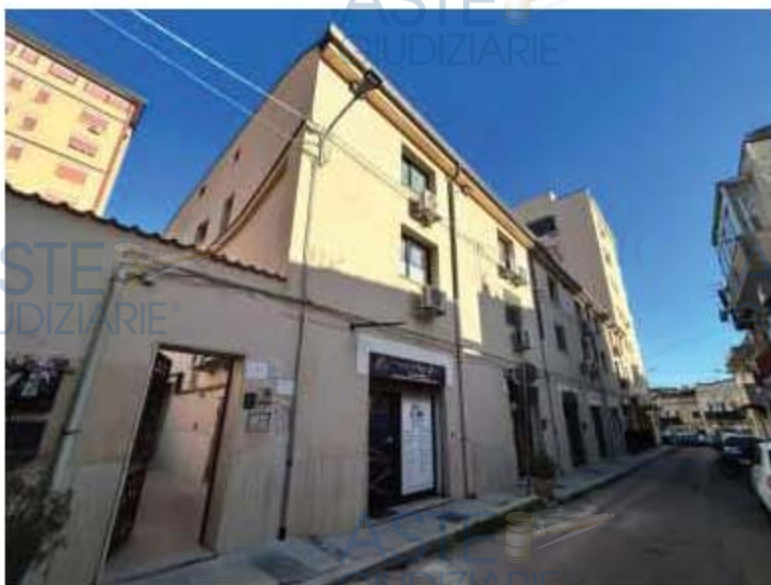
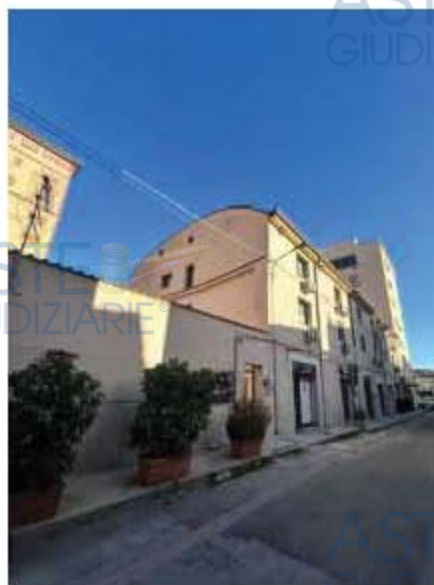
Il prospetto principale su via Villa Verona è scandito da finestre e balconi a petto, intonacato e tinteggiato ed in buone condizioni di conservazione e manutenzione.

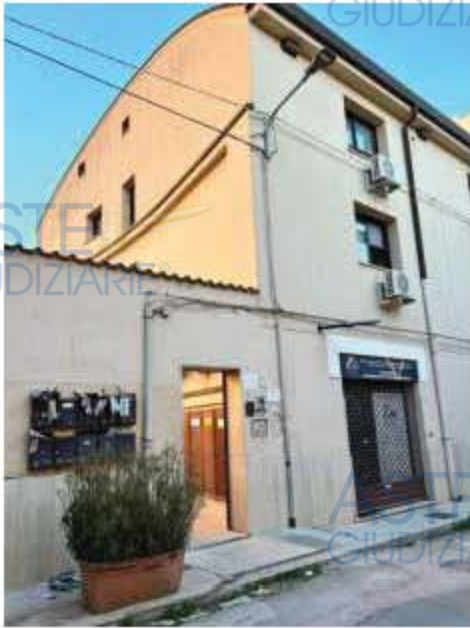
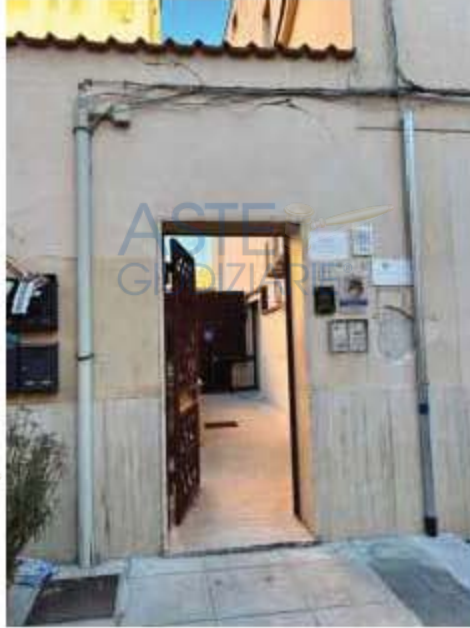
L'accesso all'immobile avviene da un portoncino in ferro ubicato al civ.n.35 di via Villa Verona che consente l'ingresso ad un'area scoperta dalla quale si accede sulla destra al portone che immette al corpo scala. La scala presenta gradini in travertino e alzate rivestite in ceramica ed è munita di ascensore. Le pareti sono intonacate e tinteggiate.

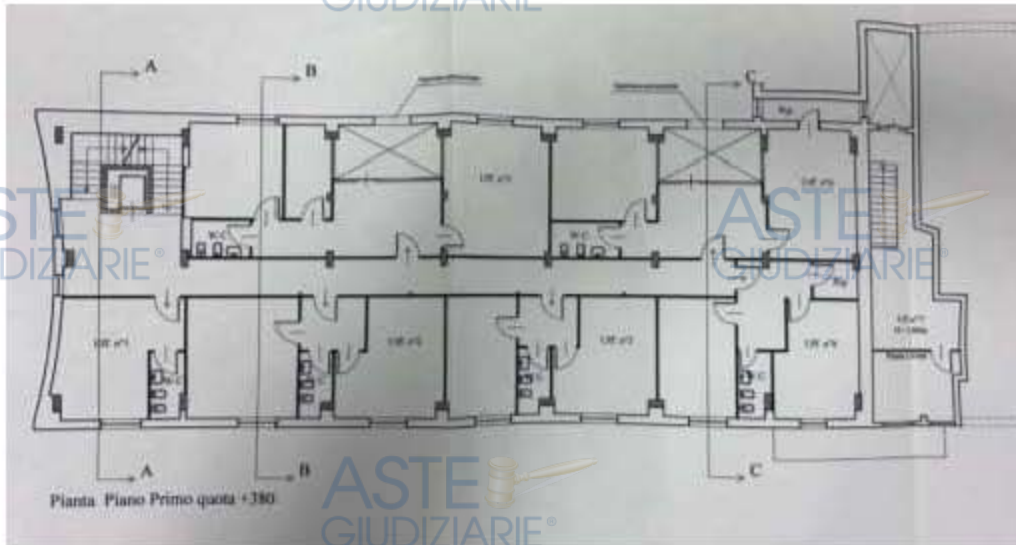
PROGETTO APPROVATO

Dal confronto dei luoghi oggi rispetto al rilievo effettuato, alla planimetria catastale e ai grafici allegati alla C.E., non ci sono difformità.

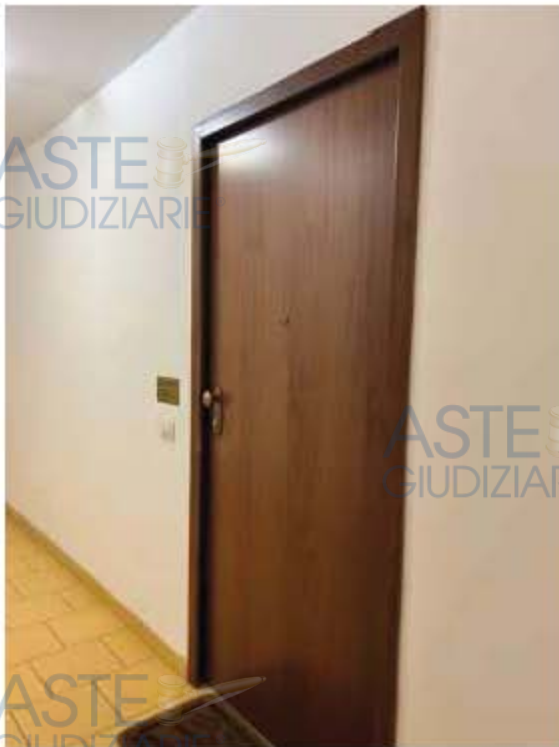
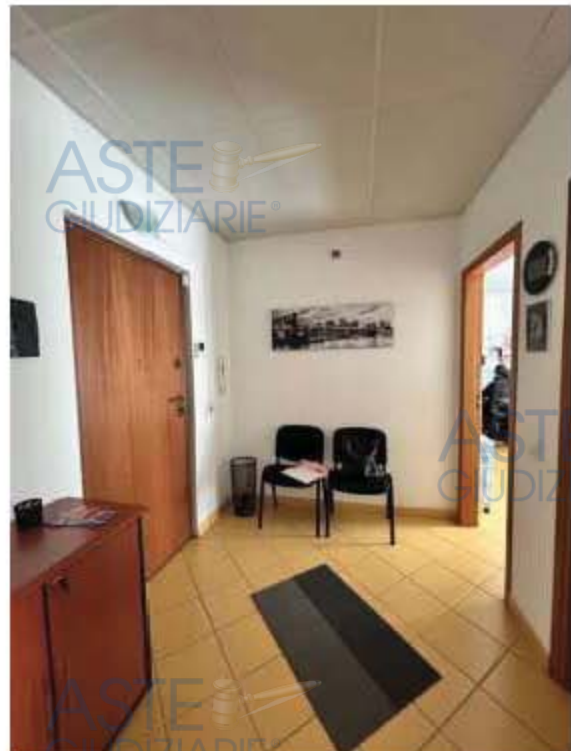
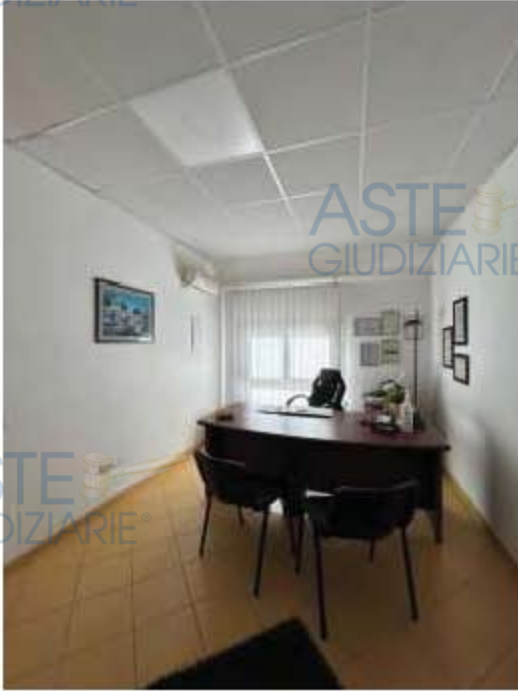
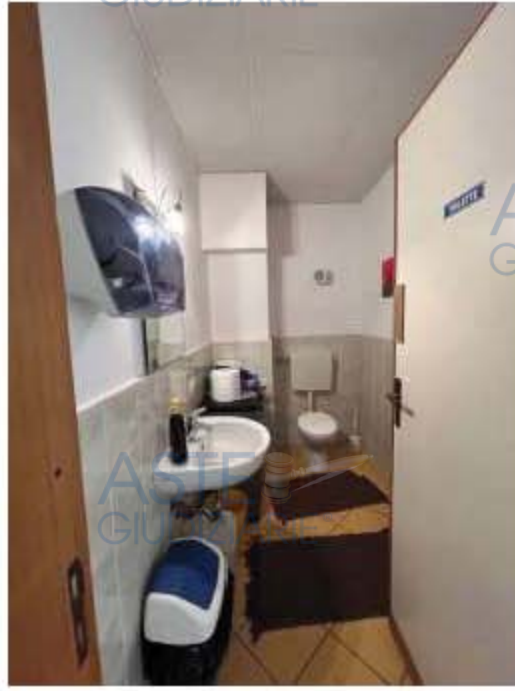
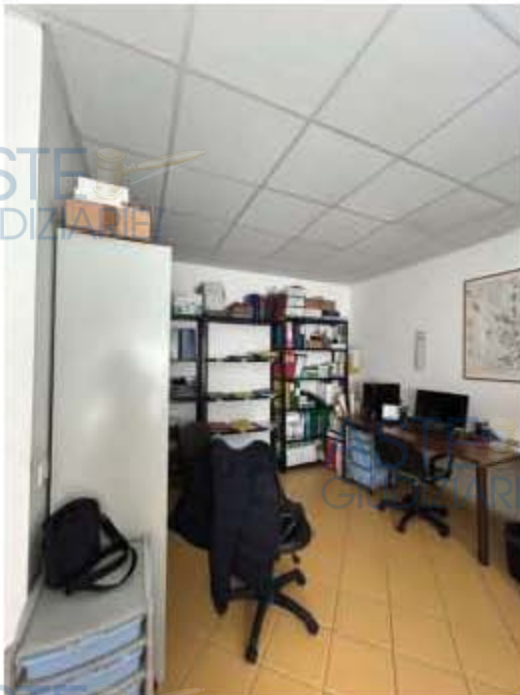
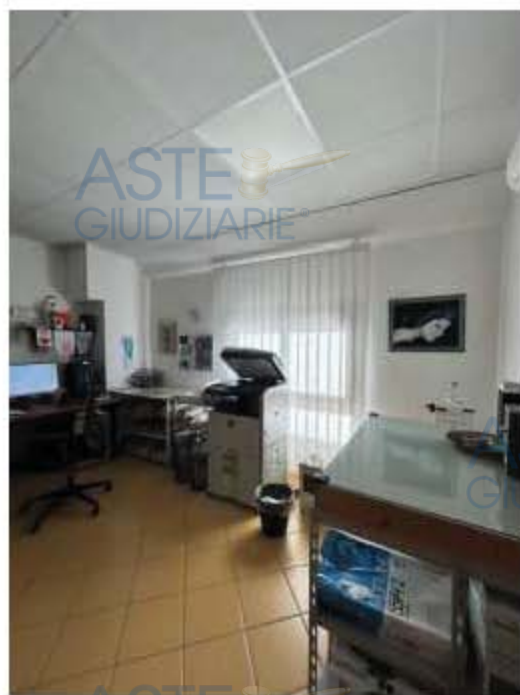
Pavimenti: tutti gli ambienti presentano rivestimenti in ceramica e battiscopa perimetrale.

Rivestimenti interni: le pareti così come i soffitti sono intonacati e tinteggiati.

Infissi interni (porte): sono in legno.

Infissi esterni: sono in pvc/alluminio con apertura scorrevole.

Il servizio igienico: le pareti sono rivestite parzialmente di gres ceramico, così come il pavimento.

I sanitari sono di buona qualità commerciale e in buono stato.

Lo stato di manutenzione e di conservazione dell'unità immobiliare è buono .
