**TRIBUNALE CIVILE DI PALERMO**

**R.G. Es. n. 438/2021**

**PERIZIA LOTTO UNICO**

Appartamento sito a Palermo, in Via dell'Orsa Maggiore n.72, piano 7°, int.14, scala B  
(censito al Fg.72 p.lla 493 sub 33 (Cat.A/3))

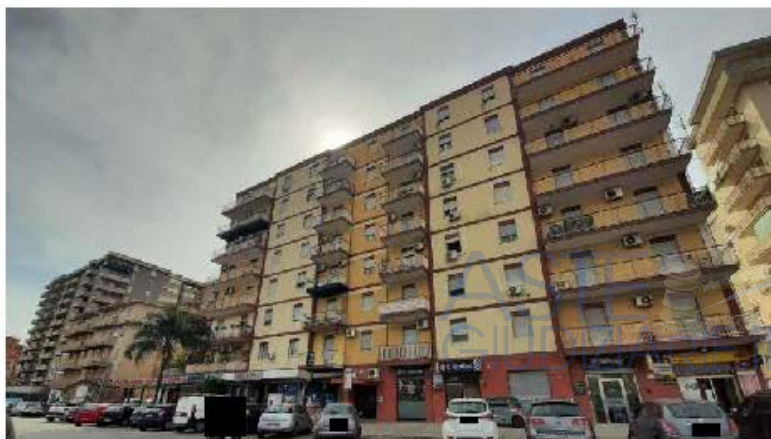
Via dell'Orsa Maggiore n.72

L'appartamento fa parte di un complesso edilizio ubicato in Via dell'Orsa Maggiore, costituito da due corpi di fabbrica A e B, composti da p. terra e sette piani elevati, ricadenti nel piano di Lottizzazione [REDACTED]. L'immobile in particolare fa parte dell'*edificio A*, composto da n.2 corpi scala (A e B), e censito alla p.lla 493, per un totale di n.28 appartamenti. L'ingresso avviene dal civico 72, attraverso un portone in ferro e vetro, che dà accesso all'androne (privo del servizio di portierato) e poi a sx e a dx ai due vani scala. L'edificio è realizzato con struttura in cemento armato, solai latero-cementizi e copertura piana. I prospetti sono intonacati con infissi esterni in alluminio dotati di serrande. I balconi sono realizzati con parapetti realizzati con ringhiera in ferro. Il fabbricato è dotato di approvvigionamento idrico garantito dall'acquedotto comunale e usufruisce dell'allacciamento alla fognatura dinamica comunale ed alla rete elettrica. Lo stato d'uso dell'edificio è complessivamente discreto.

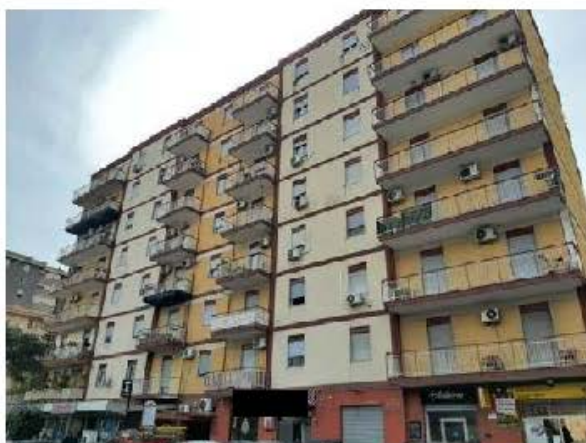
Prospetto principale

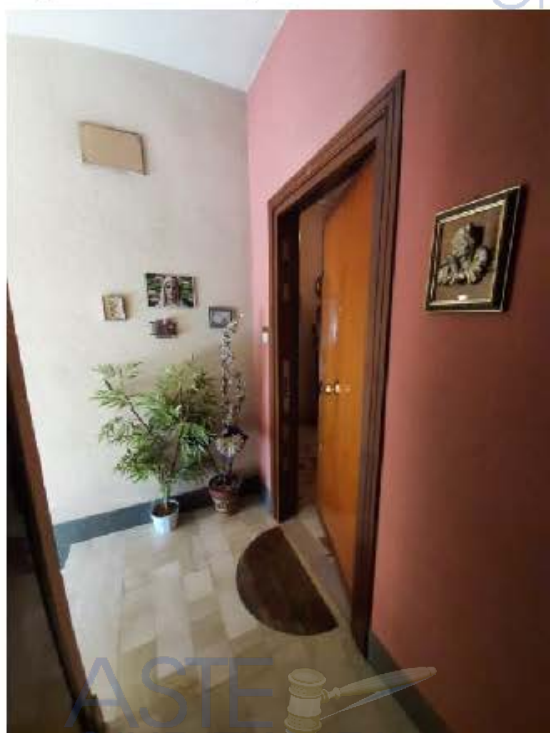
Porta di ingresso

*Infissi interni:* porte in legno con specchiature in vetro; porta di ingresso in legno (blindata);

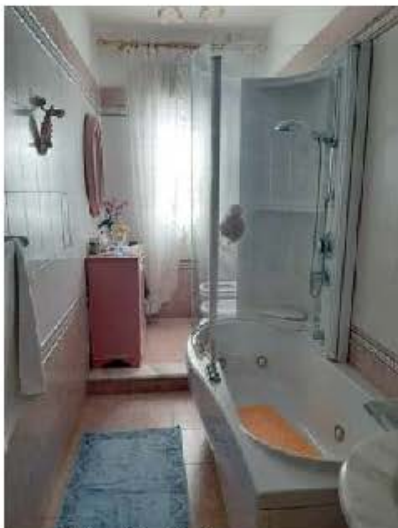
Servizio igienico con vasca

*Pavimentazione:* Scaglie di marmo in tutto l'appartamento; *Servizi:* Cucina: pavimentazione e rivestimento in ceramica (fino al soffitto); servizio igienico con vasca, pavimentazione e rivestimento in gres - sanitari e rubinetteria di discreta categoria, in buono stato di conservazione;

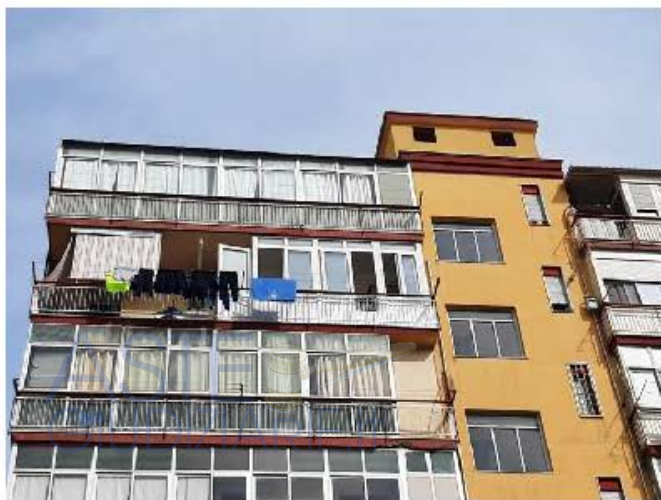
*Veranda cucina vista dall'esterno*

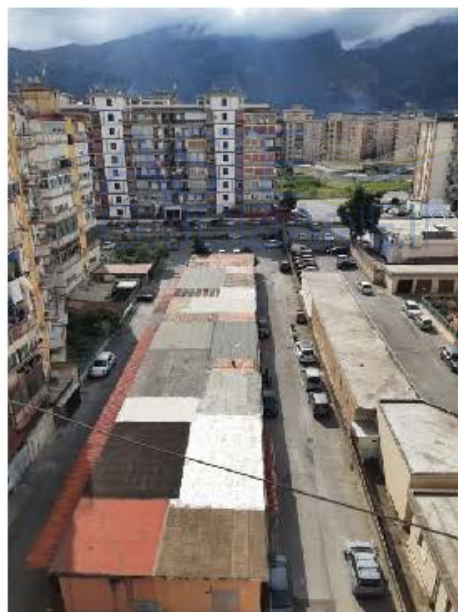
*Vista dal retroprospetto*

- Eliminazione del tramezzo tra i due vani prospicienti sul balcone lato via dell'Orsa Maggiore, realizzando unico vano salone doppio;
- Ampliamento della cucina, eliminando il secondo servizio igienico, realizzando una cucina abitabile;
- Chiusura a veranda del balcone lungo sul retro.

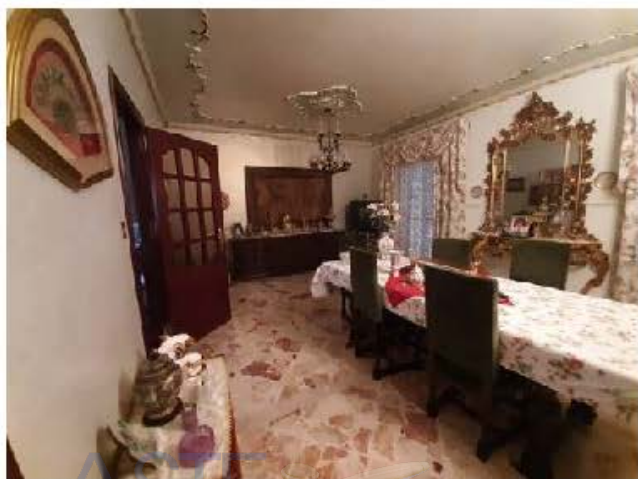
*Salone doppio*

L'appartamento, il cui fabbricato è stato realizzato tra il 1968 e il 1971, si presenta in discrete condizioni, a parte delle lesioni presenti nella parte alta delle pareti del salone (lato prospetto laterale) che sembrano interessare soltanto l'intonaco. L'appartamento, nell'ambito dell'indagine di mercato finalizzata all'estrapolazione del valore commerciale è classificabile come "ABITABILE". La planimetria catastale non risulta aggiornata, rispetto allo stato di fatto dell'immobile, (cfr. planimetria catastale e planimetria di rilievo - **all.4-5**).

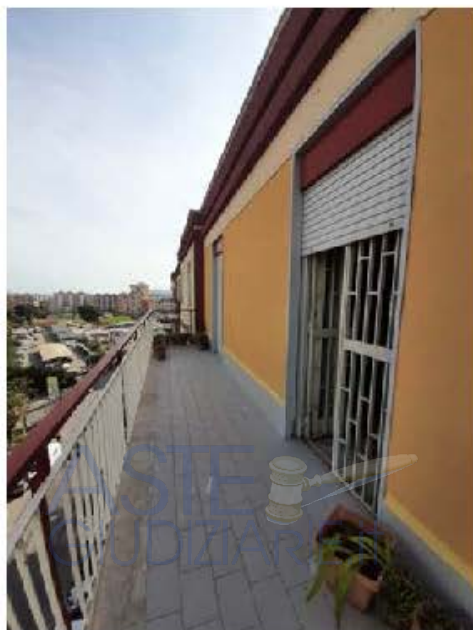
Balcone lungo su via dell'Orsa Maggiore

*Infissi esterni:* Alluminio (tipologia a battente) con vetro camera e serrande esterne. Gli infissi sul balcone lato via dell'Orsa Maggiore, sono inoltre dotati di grate in ferro di sicurezza.
