**TRIBUNALE DI PALERMO**

**ESECUZIONE IMMOBILIARE 460/2019**

**PERIZIA DI STIMA IMMOBILIARE**

**LOTTO UNICO**

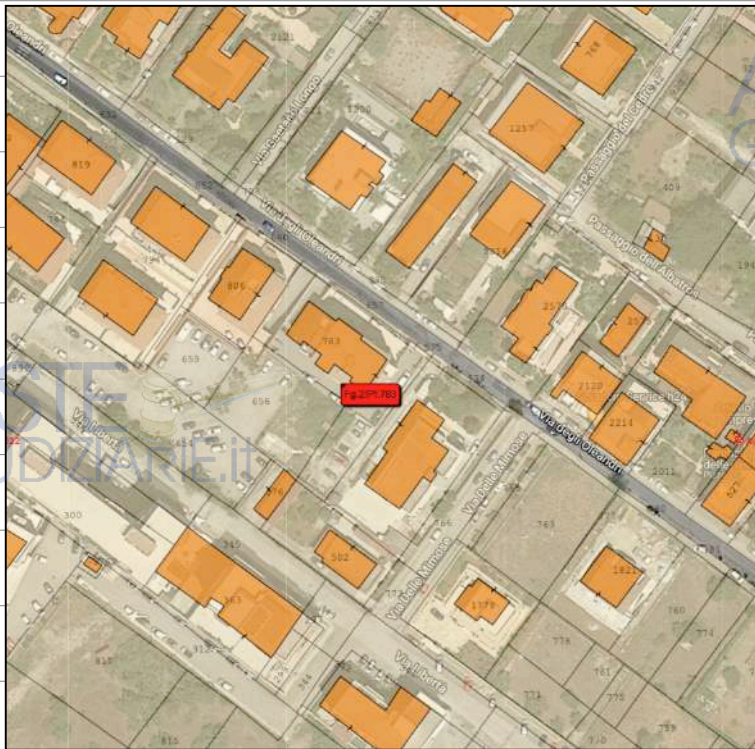
La sovrapposizione tra foto satellitare ed estratto di mappa catastale per la corretta individuazione del bene ha evidenziato che il fabbricato, di cui fa parte l'immobile, risulta correttamente inserito in mappa, come evidenziato nell'immagine sottostante.

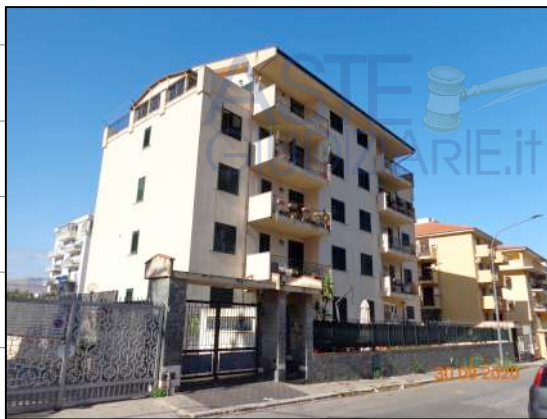
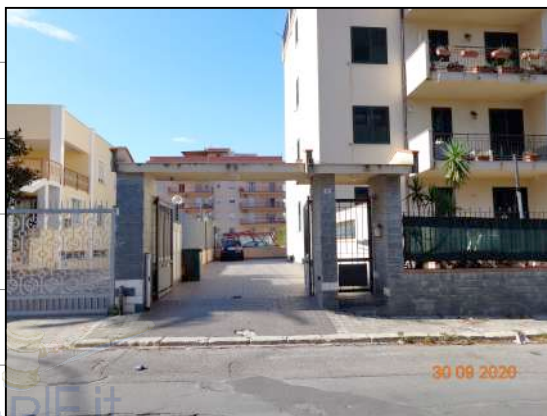
Nel complesso il fabbricato, di cui fa parte l'immobile, è in condizioni generali più che buone sia per quanto riguarda i prospetti esterni sia per quanto riguarda gli interni.

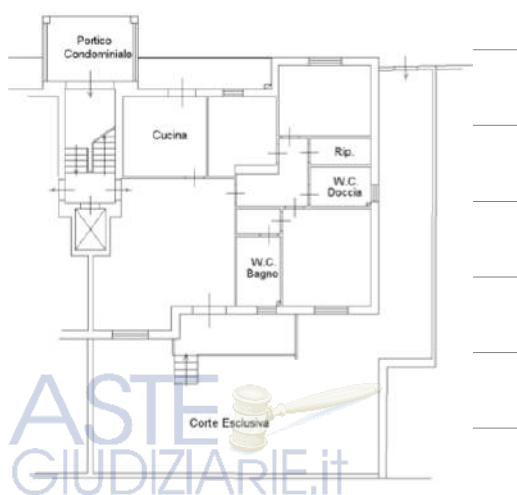
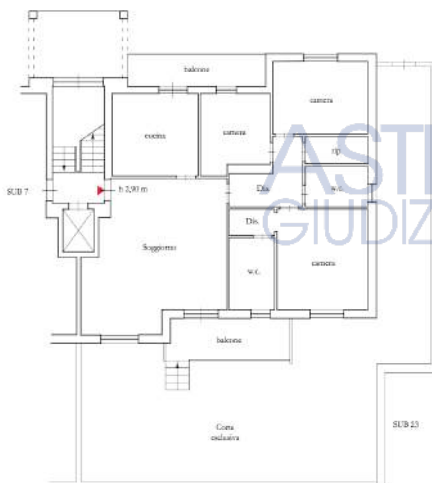
Il confronto tra la planimetria catastale attuale e lo stato di fatto dell'immobile ha evidenziato la perfetta conformità di rappresentazione:

Riguardo la conformità urbanistica ed edilizia, che verrà meglio esplicitata in risposta al quesito n. 6, sono state riscontrate lievi difformità nella posizione di alcuni tramezzi rispetto al progetto approvato, difformità comunque di poco conto e facilmente sanabili. Il fabbricato in cui ricade l'appartamento è attualmente privo di certificato di agibilità in quanto non sono state ancora collaudate le opere di urbanizzazione primaria necessarie per la sua edificazione.

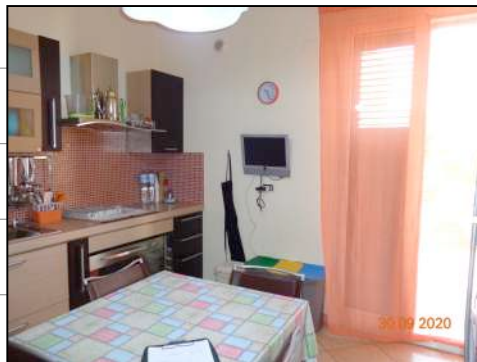
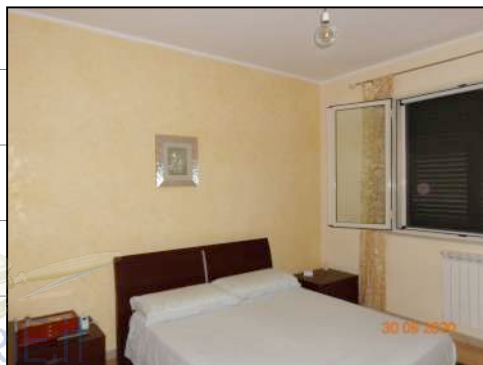
L'appartamento, all'interno, si trova in condizioni d'uso più che buone, necessitando soltanto di alcune opere di manutenzione ordinaria soprattutto sulla parete con finestra della camera da letto che presenta qualche segno di umidità da condensa.

La pavimentazione è in grès porcellanato 30x30, mentre lo zocchetto è in marmo; la parete destinata alla cucina ha una fascia di rivestimento in piastrelle di ceramica per un'altezza di circa 80 cm a livello del piano cottura; le pareti e i soffitti sono tinteggiati con semplice idropittura, anche dai toni accesi, che in alcuni vani ha effetto decorativo.

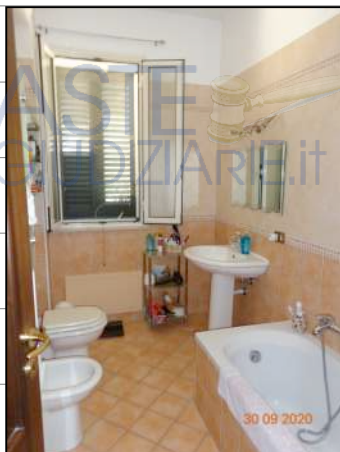
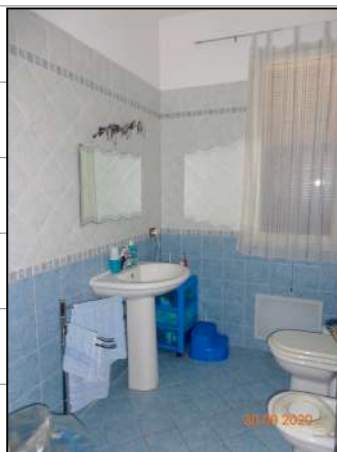
L'immobile è dotato di due servizi igienici completi dei quattro sanitari; un servizio è dotato di vasca ed è interno alla camera da letto principale, il secondo di doccia; essi hanno pavimenti in piastrelle di ceramica così come i rivestimenti fino ad un'altezza di circa 2,00 m. Entrambi sono dotati di finestra.

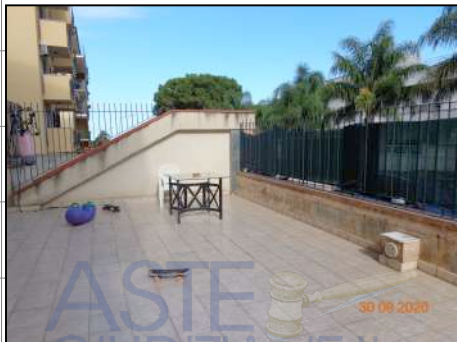
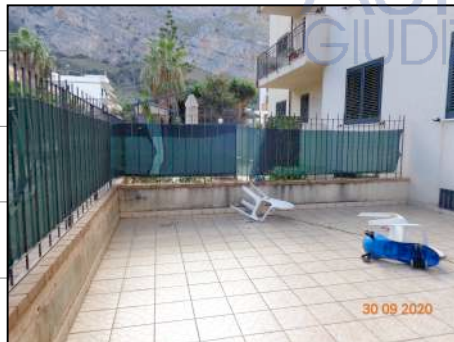
L'appartamento è dotato, come detto, di un'ampia corte esterna di pertinenza,

avente accesso sia dal balcone sul prospetto, sia da cancello pedonale metallico posto sul retro con ingresso dall'area libera a parcheggio.

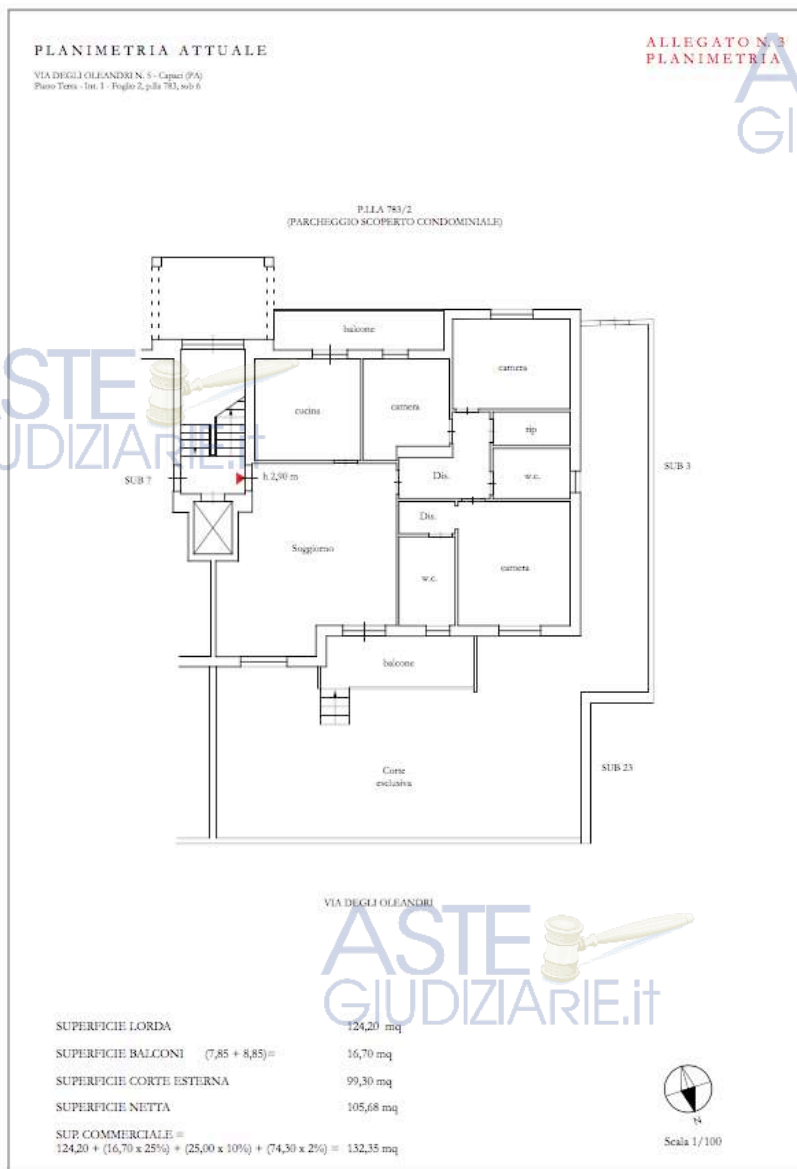
Considerate le superfici dell'immobile:

- Superficie Lorda = 124,20 mq

- Superficie balconi = 16,70 mq

- Superficie corte esterna di pertinenza = 99,30 mq

la sua superficie commerciale, per quanto sopra detto, è pari a:

$$124,20 + (16,70 \times 0,25) + (25,00 \times 0,10) + (74,30 \times 0,02) = \mathbf{132,35 \text{ mq}}$$

come riportato nella sottostante planimetria (non in scala).
