TRIBUNALE DI PALERMO
GIUDICE DELL'ESECUZIONE IMMOBILIARE
Dr.ssa Alessia Lupo

Procedimento esecutivo R. G. Es. n. 526/2018

CONSULENZA TECNICA DI STIMA
DEL COMPENDIO IMMOBILIARE PIGNORATO

Relazione Generale di Stima

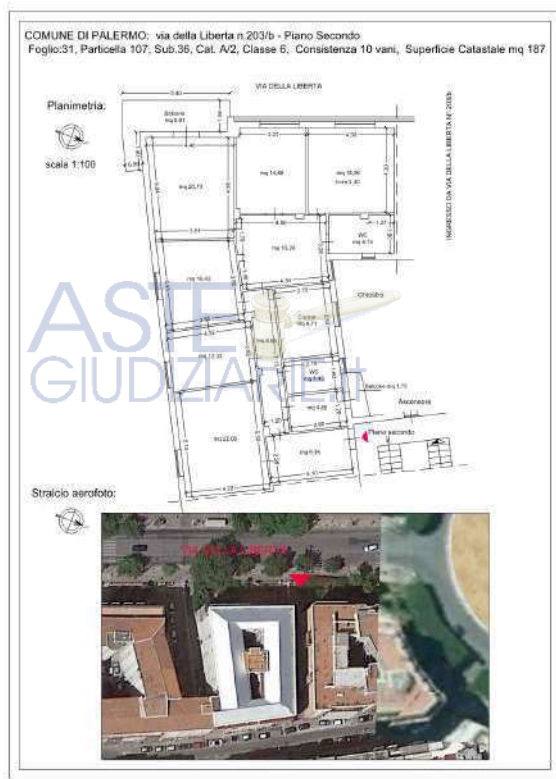
Rilievo Stato di Fatto

Con riferimento alla planimetria catastale, sull'immobile in questione si sono riscontrate alcune modifiche alla distribuzione interna con spostamento di alcune tramezzature. Dette modifiche hanno interessato due vani limitrofi, il servizio igienico, la cucina ed il corridoio di disimpegno. Altresì, è stato realizzato un ulteriore w.c. in uno dei due vani "ripostiglio" – così come indicato nella planimetria catastale – specificatamente in quello in prossimità del fronte di affaccio su via Libertà (cfr. all.to n. 17 foto n° 1 ÷ 29).

Per dette modifiche, occorre istruire la pratica edilizia presso il SUE (Sportello Unico Edilizia) del comune di Palermo della CIL/CILA con la quale regolarizzare dette variazioni.

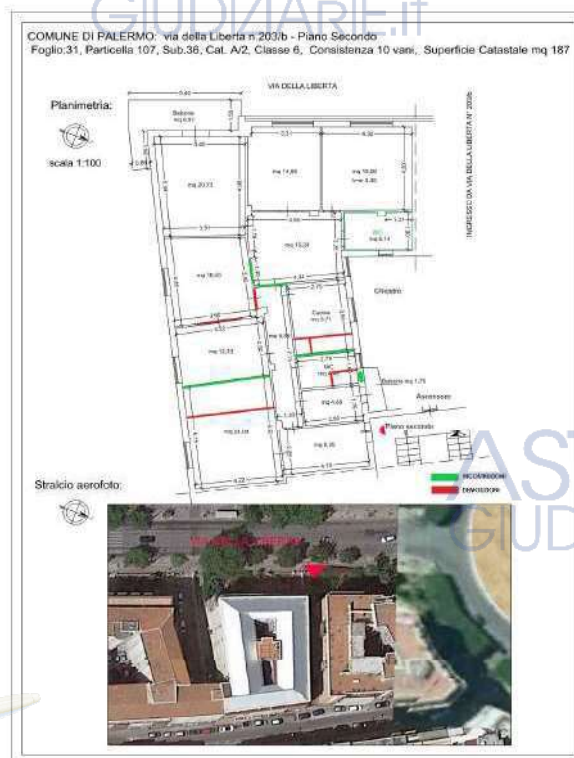
Modifiche Planimetriche Accertate

Il sottoscritto ha accertato che l'attuale distribuzione interna dell'unità edilizia, rilevata nel corso del sopralluogo, presenta delle difformità nella distribuzione interna rispetto a quella riprodotta negli elaborati grafici catastali riscontrati presso l'Agenzia del Territorio. Trattasi di modifiche che – per tipicità di intervento e consistenza – possono essere sanate, ai sensi delle vigenti leggi, sotto il profilo edilizio ed urbanistico.

Dei costi da sostenere per le istruttorie della pratica edilizia (CILA/CILA "tardiva", per opere interne) e del relativo allineamento catastale (DOCFA), si terrà conto in fase di elaborazione della stima.

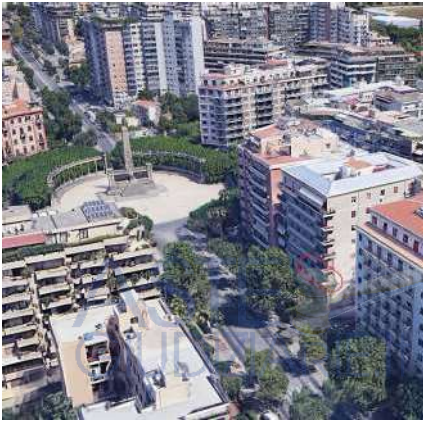
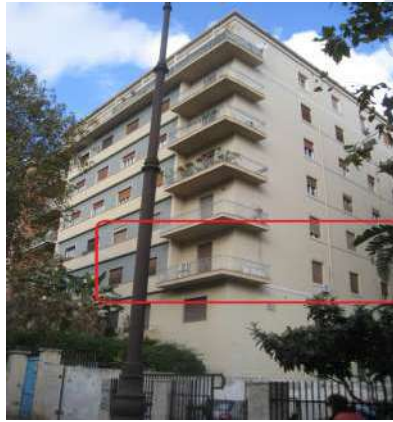
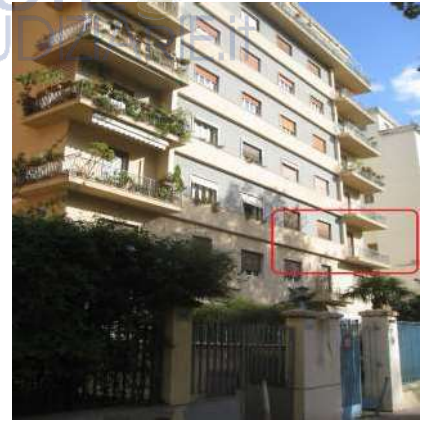
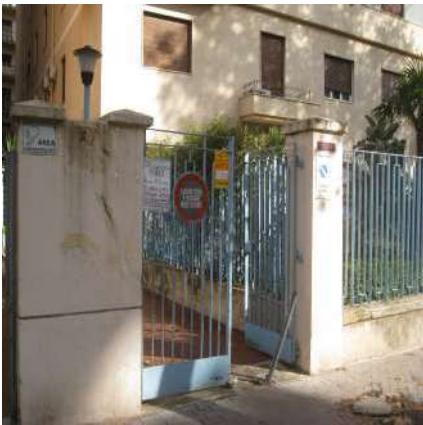
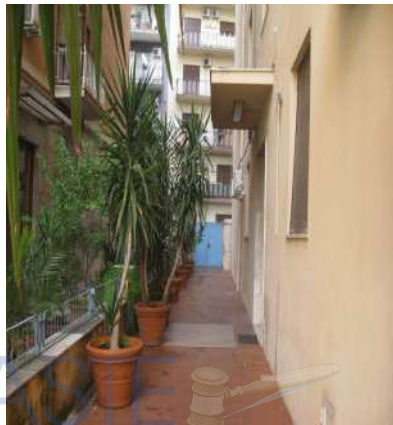
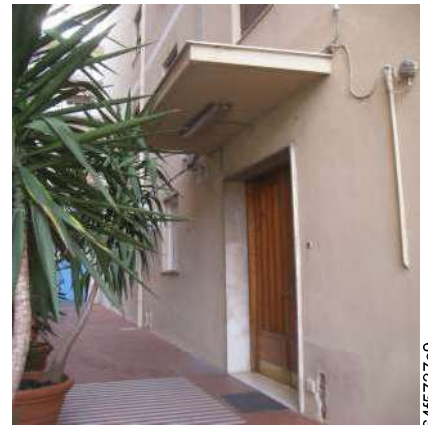
- Regesto fotografico.

L'appartamento come sopra descritto è in mediocre stato di conservazione ed allo stato risulta libero da case ed arredi (cfr. all.to n. 17 foto n° 6 ÷
