***Tribunale di Palermo***

***Relazione di consulenza tecnica di ufficio***

***Esecuzione immobiliare R.G. Es. 550-2014***

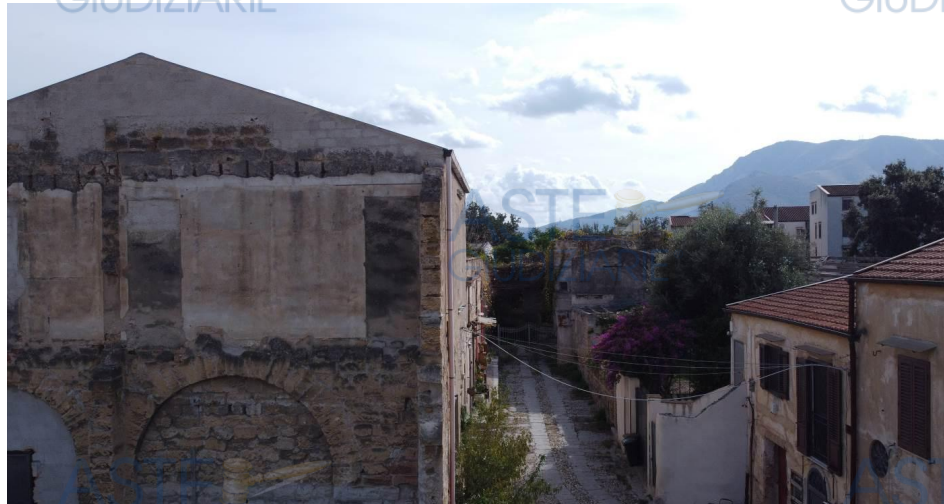
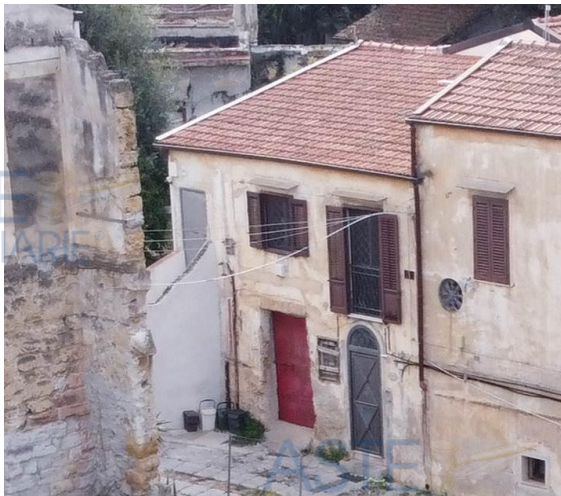
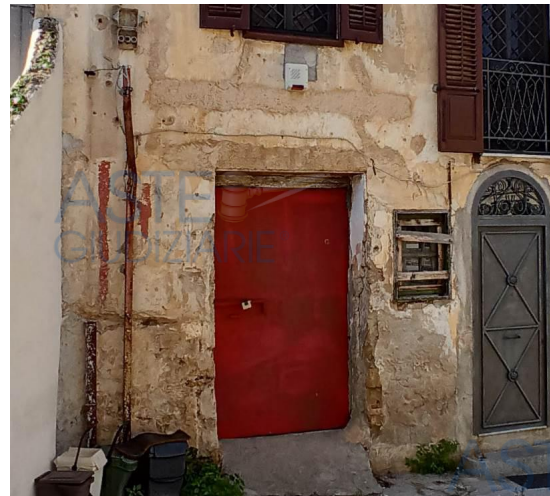
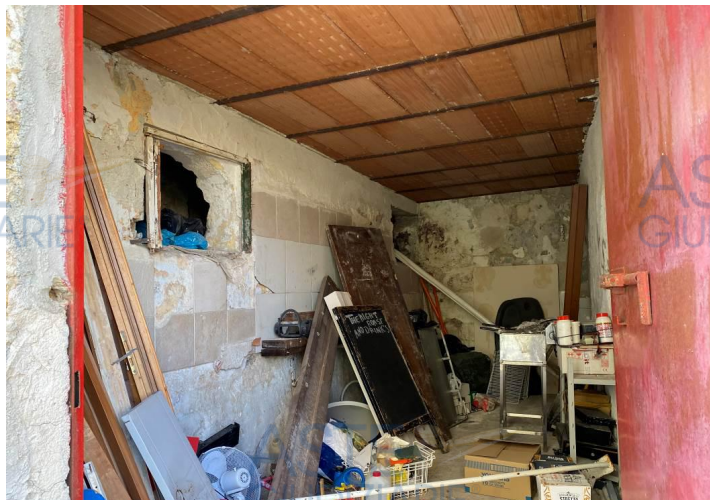
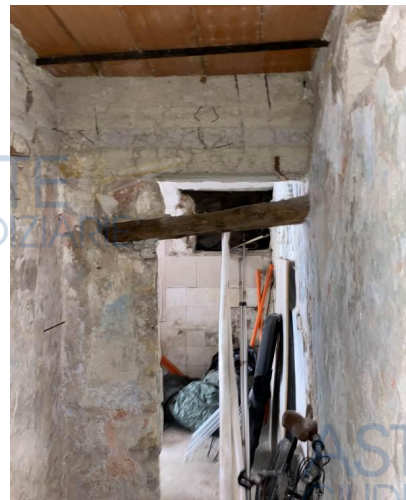
- L'area esterna di pertinenza condominiale da cui si accede dall'androne da Via dello Spasimo al civico 5 procede con una stradella in salita che supera un dislivello di 5 metri dove l'immobile in oggetto ha direttamente accesso. La stradella continuando sulla particella 391 prosegue sulla destra con una recinzione che delimita un giardino.
- **Bene A.** Alla data del sopralluogo l'immobile risulta distribuito su tre ambienti, usato come magazzino, pressoché privo di finiture e in cattive condizioni di manutenzione. Il vano di accesso è chiuso da un portone in ferro. Il fabbricato su cui insiste l'immobile in oggetto è nel suo complesso in buono stato di conservazione.

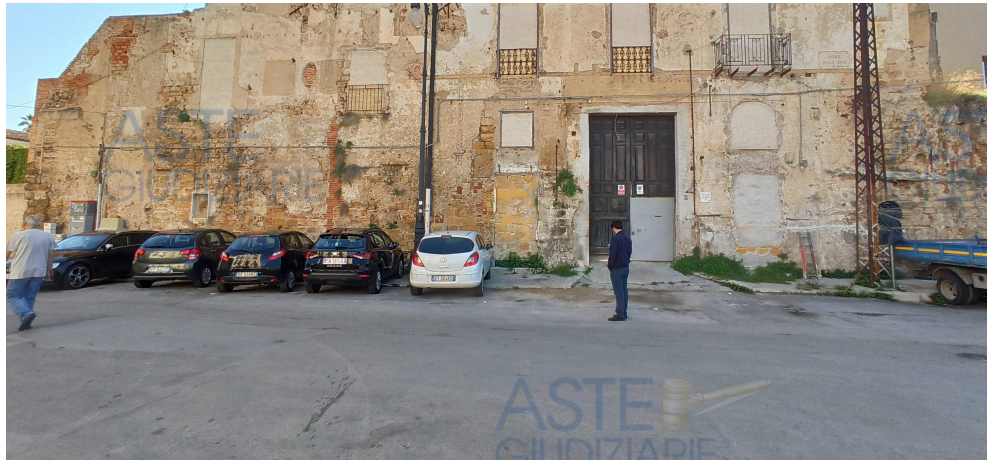
L’area esterna di pertinenza condominiale da cui si accede dall’androne da Via dello Spasimo al civico 5 procede con una Stradella in salita che supera un dislivello di 5 metri. I beni al piano terra formano un fronte su via dello Spasimo con accesso a Nord-Ovest, mentre sul lato Sud-Est confinano su altre U.I. o su terrapieno. Salendo dalla stradella al civico

n.5, sul lato sinistro troviamo l'accesso al Bene C e una scala condominiale che dà accesso alle U.I. dei piani superiori, proseguendo sulla sinistra vi sono le tracce di un muro su terrapieno, definito agli atti come "bastione", sopra al quale vi era una zona definita "Giardino" in parte condominiale e in parte pertinenza esclusiva dei subalterni 6 e 7 da cui avevano ulteriore accesso. Alla data del sopralluogo del muro che costituiva il "bastione" permane soltanto il basamento per cui il terrapieno sovrastante si presenta in parte svuotato. Della parte del complesso di immobili che sorgevano sul terrapieno al di sopra del "bastione" e che prospettavano su Cortile Belle Arti non ne rimane più traccia, se non per alcune tracce delle fondazioni.

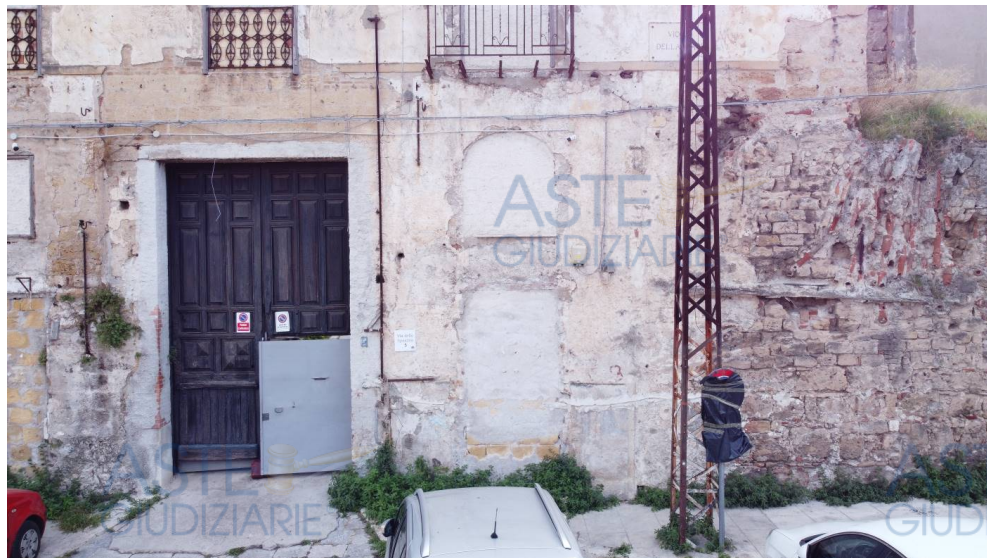
- Il **Bene B** ha accesso da via dello Spasimo al civico 3 da un locale al piano terra i cui accessi si presentano chiusi da tamponatura per cui non è stato possibile ispezionarli dall'interno.

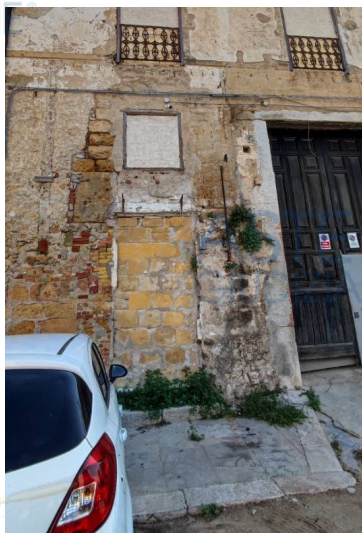
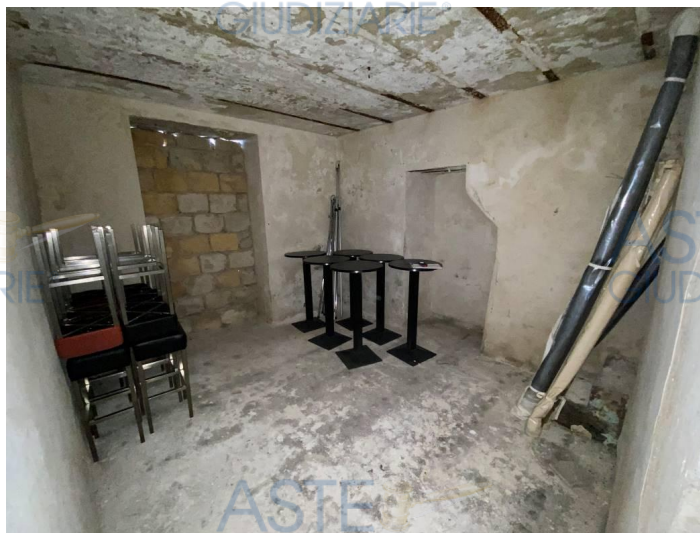
- Il **Bene C** presenta un accesso da via dello Spasimo al civico 7 chiuso da tamponatura e un altro dall'androne su via dello Spasimo n. 5, prima porta in metallo a sinistra. Al piano terra è presente un solo vano confinante con vano scala che porta ad un secondo vano sovrastante al piano ammezzato. Considerato lo stato dei luoghi, le foto sono state effettuate dai rilievi a terra, e aeree tramite Drone, ciò

ha permesso di visionare l'ammezzato che ha accesso oltre che da scala sempre dello stesso subalterno, anche dal pianerottolo delle scale condominiali. Dalla notevole presenza di vegetazione, si evince che il bene è diruto e in stato di abbandono da diversi anni.

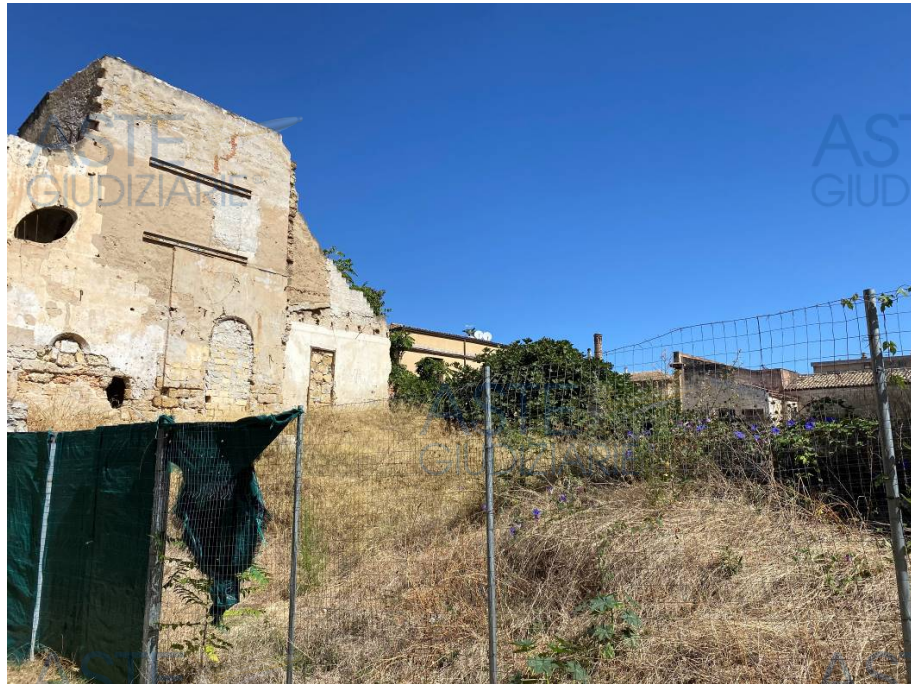
- Il **Bene D** insieme al **Bene E** si presentano diruti con parti murarie degradate e parzialmente crollate, solai in rovina, quasi totalmente crollati per la parte relativa al fronte su via dello Spasimo. Per cui attualmente la consistenza del fabbricato dei subalterni 6 e 7 si riduce a quello di due stanze dal fronte su via dello Spasimo. Della restante parte dei locali la cui area di sedime in altri tempi si trovava

tra il Bastione e Cortile Belle arti non ne permane più alcuna traccia se non per parti delle fondazioni.

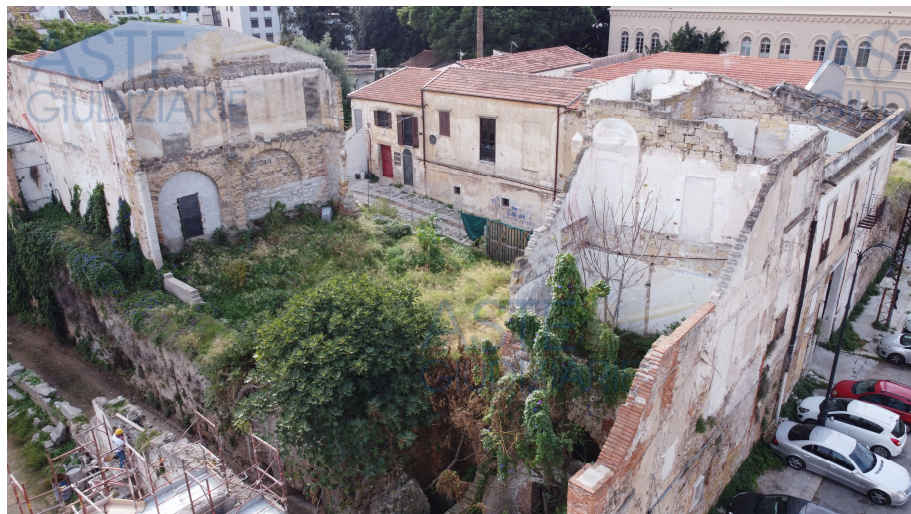
- Il **Bene F** si presenta diruto con presenza delle sole parti murarie degradate e parzialmente crollate, solai sovrastanti e sottostanti in rovina, per la parte relativa al fronte su via dello Spasimo. Della restante parte dei locali la cui area di sedime in altri tempi si trovava tra il Bastione e Cortile Belle arti non ne permane più alcuna traccia.

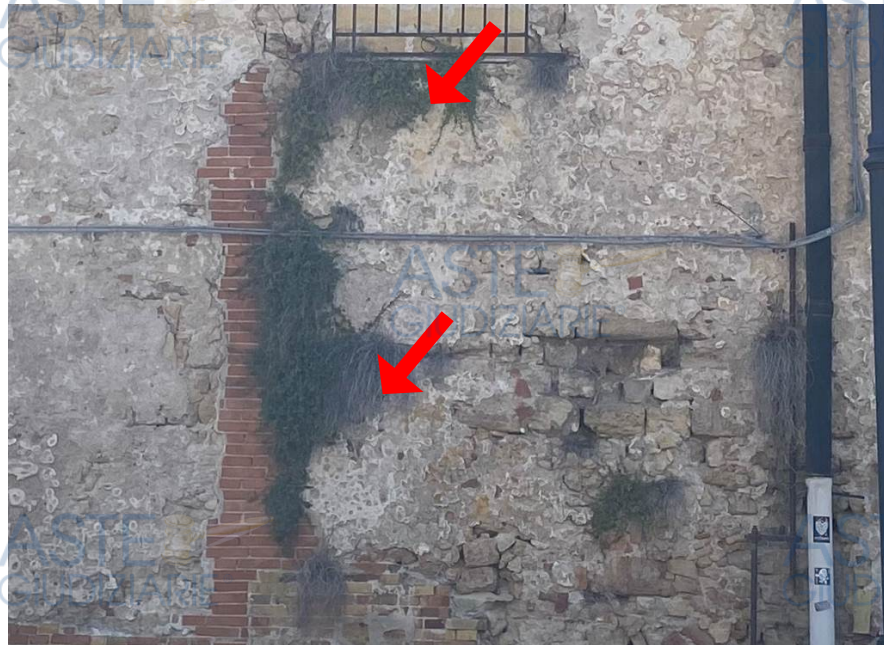
- parte su cui è prevista la rimozione della vegetazione

Tenuto conto che è già stato eseguito un intervento di messa in sicurezza da parte dell'UTC di Palermo e da parte di alcuni privati, si procederà dapprima con un intervento di verifica e revisione di quest'ultimo per le parti ove si è eseguito l'intervento, quindi, per la sporadicità delle zone allo stato attuale ritenute da trattare, si predisporranno una serie di interventi puntuali al fine provvedere agli interventi sopra determinati avvalendosi anche dell'ausilio di un autocarro con cestello per le parti in alto ove è prevista la rimozione di piante.

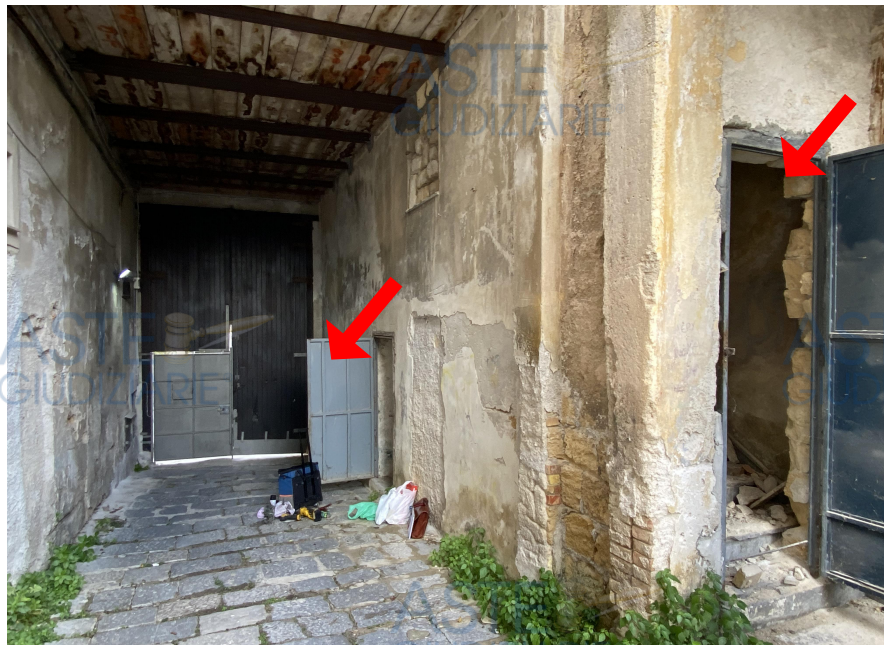
- parte su cui è prevista la chiusura degli accessi

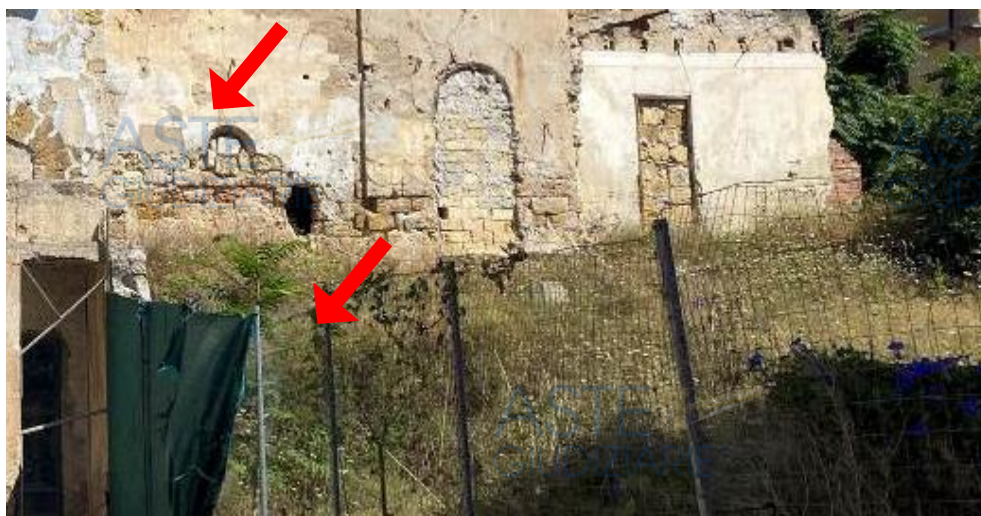
- parte su cui è prevista la chiusura di fori
