TRIBUNALE DI PALERMO

Procedura esecutiva n. 711/2017 R.G. Es.

RELAZIONE DI CONSULENZA TECNICA D'UFFICIO

LOTTO UNICO

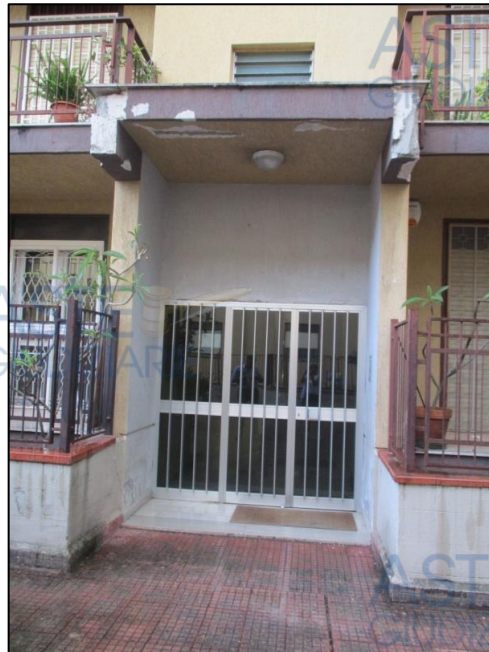
Foto 4 – Accesso alla scala B - Palazzina C

L'ingresso alla scala "B" è protetto da una porta a tre ante in alluminio anodizzato e vetro (foto 4).

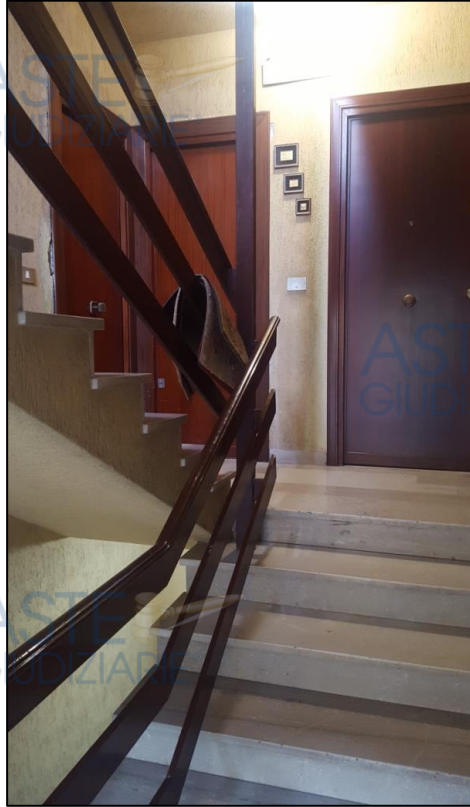
Foto 5 – Ingresso all'unità immobiliare pignorata

La pavimentazione dell'androne è in marmo, le pareti sono trattate con idropittura, le rampe della scala sono in marmo, il corrimano è in metallo verniciato (foto 5). Il fabbricato non dispone di ascensore.

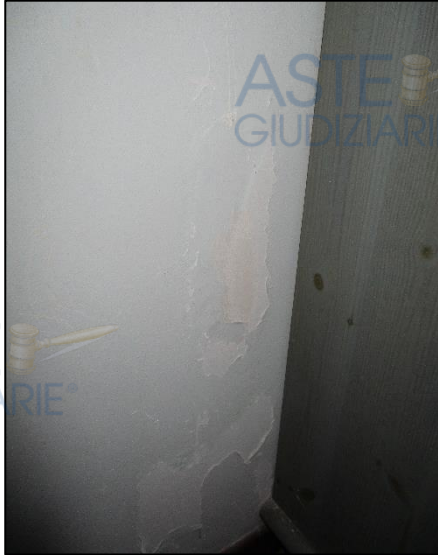
Non si riscontrano, per quel che può dedursi da un esame visivo esterno, segni di carenze strutturali macroscopiche. Tracce di umidità si rilevano nella zona in basso della parete della camera da letto; nonché scrostamenti della tinteggiatura in alcune zone delle pareti e tracce di umidità da condensa nel solaio della cucina in corrispondenza della veranda (foto 18-19).

Foto 18 – Scrostamenti della tinteggiatura

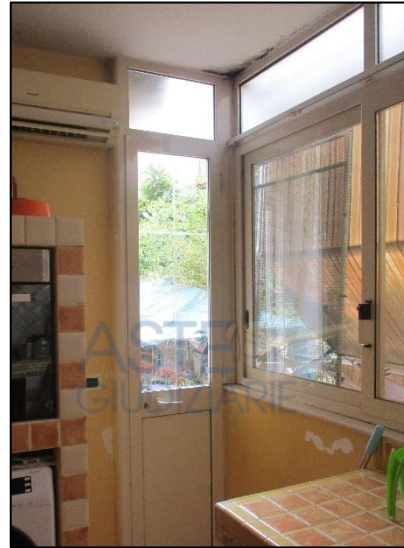
Foto 19 – tracce di umidità da condensa

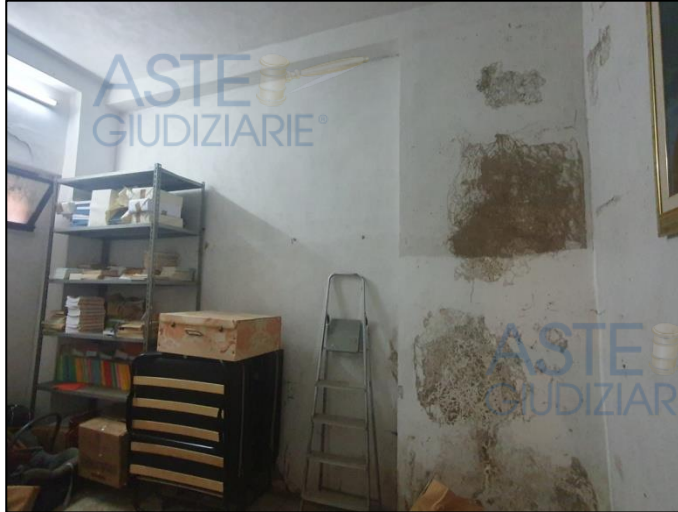
Riguardo lo stato di manutenzione, si riscontrano tracce di infiltrazioni umide sul pilastro della parete opposta all'ingresso (foto 23).

Foto 23– Tracce di infiltrazioni sul pilastro
