**PERIZIA DI STIMA**

**LOTTO UNICO**

*Appartamento sito in Palermo Via Albergheria n 70 piano 2-3*

*C.F. Palermo Fg.137 p.lla 719 sub 9*

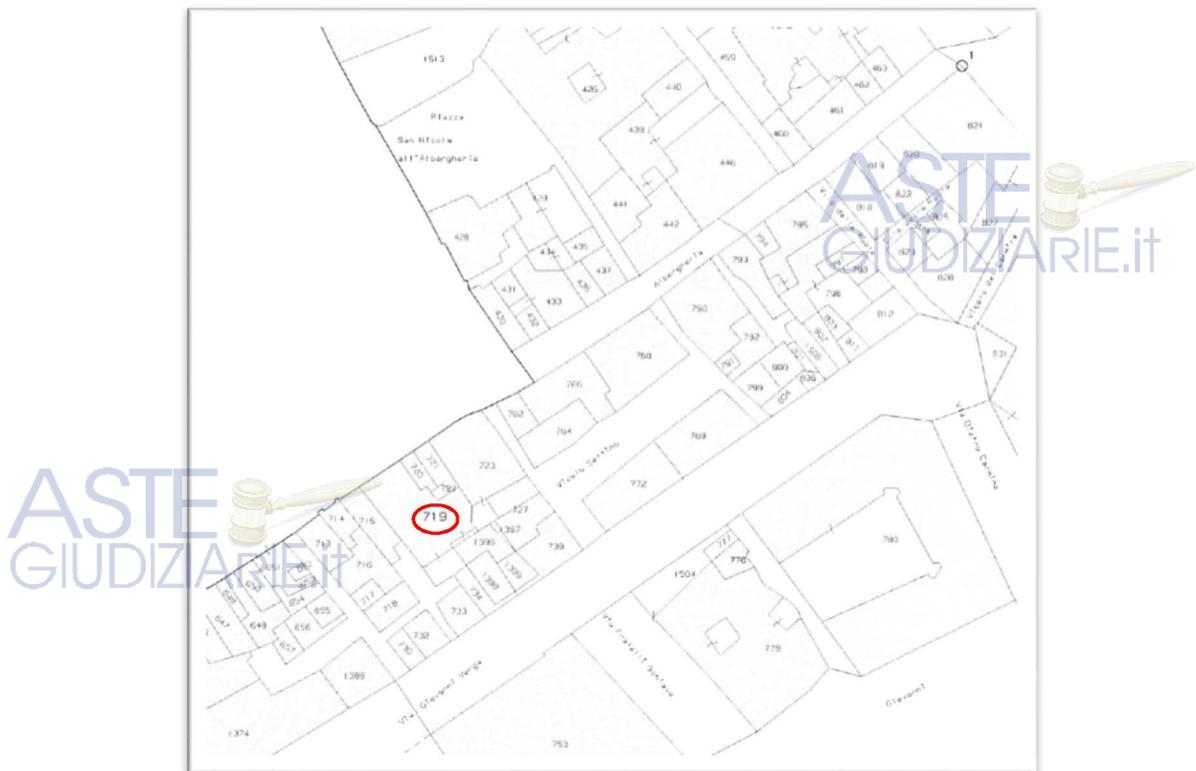
Figura 1 - Stralcio di mappa catastale Fg 137 Palermo

Nell'estratto di mappa catastale che segue è indicata la p.lla 719 che identifica l'edificio cui appartiene l'immobile in esame (Fig.1) e (All. 5).

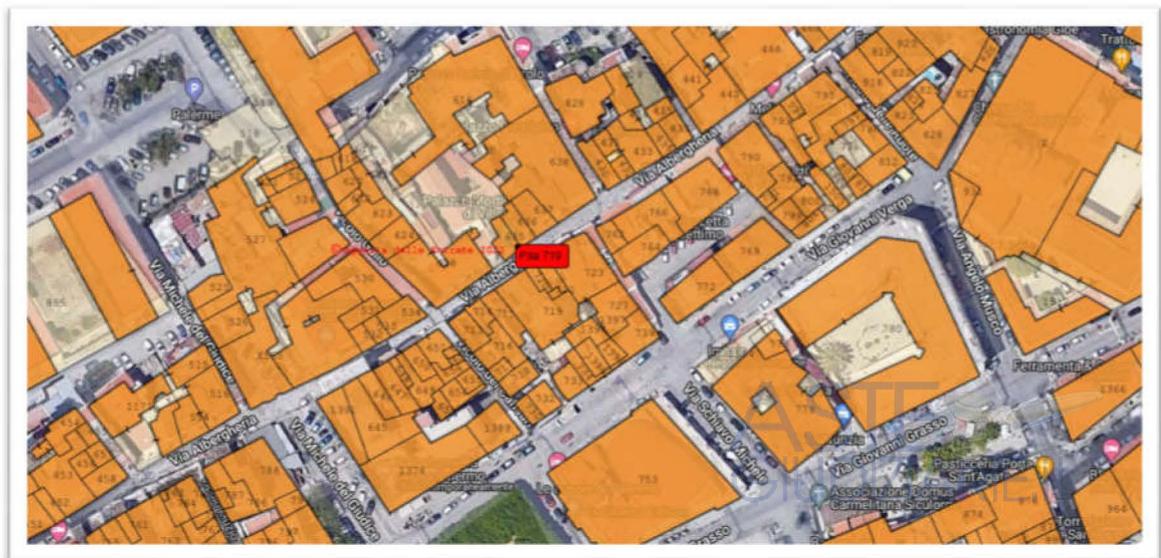
Figura 2 - Sovrapposizione mappa catastale - foto satellitare

Come richiesto esplicitamente dal mandato, ai fini della esatta individuazione del fabbricato di cui fa parte l'immobile pignorato si è provveduto ad effettuare, con l'ausilio del portale Stimatrix ForMaps, una sovrapposizione tra la foto satellitare e l'estratto di mappa (Fig.2) e (All. 6).

Dal raffronto della foto satellitare con la mappa catastale si evince la corrispondenza tra lo stato dei luoghi e i dati di identificazione catastale (Fig.1-2) e (All.ti 5, 6).

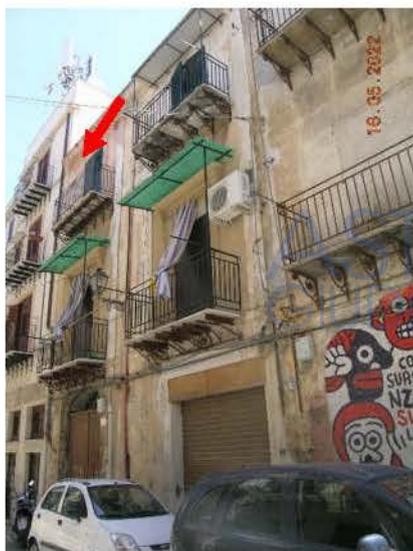
Foto 1 – Prospetto su Via Albergheria

L'edificio di cui fa parte l'immobile pignorato è composto da due livelli fuori terra e si presenta in aderenza con altri edifici; al suo interno si trovano chiostrine sui quali si aprono gli ambienti delle varie abitazioni. L'edificio è occupato unicamente da alloggi di tipo economico popolare. L'edificio ha struttura portante in muratura e copertura a falde inclinate. Il prospetto sulla via Albergheria presenta balconi con ringhiere in ferro e soletta in marmo, infissi dotati di persiane, presenta inoltre condizioni di degrado, in particolare si rilevano parti di intonaco mancanti e parzialmente distaccate, ancoraggi di ferri a vista, fili volanti, etc. Nel corso del sopralluogo non sono stati tuttavia rilevati segni di dissesto statico, l'edificio necessita comunque di opere di manutenzione ordinaria.

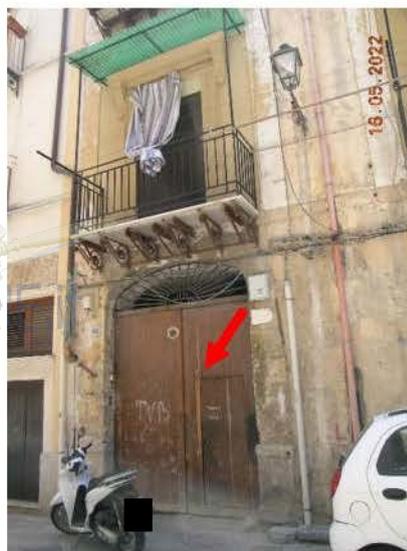
Foto 2 – Portone civ.70

L'accesso avviene da un ampio portone in legno che immette nell'androne dal quale si diparte una scala a più rampe avente intradosso a volta e gradini rivestiti in marmo; la scala predetta serve due appartamenti per piano.

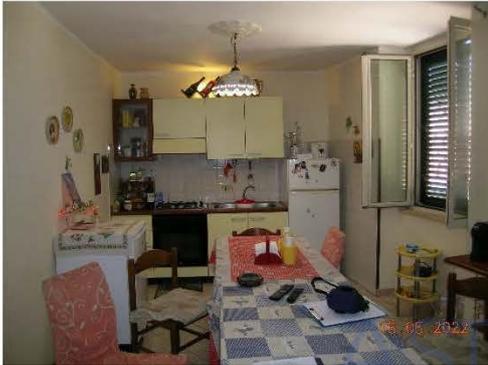
Foto 11 - Vano cucina piano 2°

- cucina con parziale rivestimento parietale in piastrelle di ceramica, alimentazione con gas in bombola;
- wc dotato di vaso igienico, bidet, lavabo a colonna e vasca, con pavimento e rivestimento parietale fino ad h= 2,00 m in piastrelle di ceramica;
- balcone su via Albergheria con pavimento in lastra di marmo e ringhiera in ferro battuto.
- Terrazza di piano secondo avente copertura realizzata con profilati metallici e lamiera ondulata, provvista di gronda perimetrale; gettatoio e punto acqua;
- Terrazza di piano terzo ammezzato avente copertura realizzata con profilati metallici e lamiera ondulata, provvista di punto acqua e lavello;

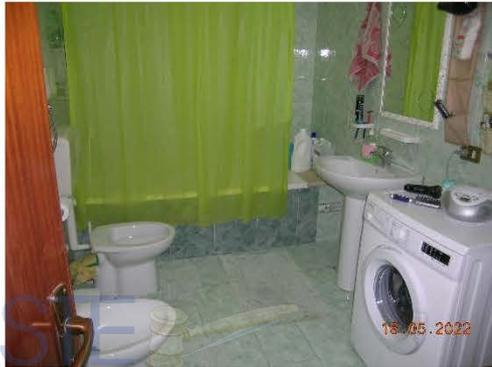
Foto 15 - Vano wcb

Al momento del sopralluogo effettuato giorno 16 maggio 2022 l'appartamento si mostrava in condizioni mediocri con degradi dovuti ad umidità in talune zone quali wc bagno ed ingresso, esso necessita pertanto di interventi di manutenzione.

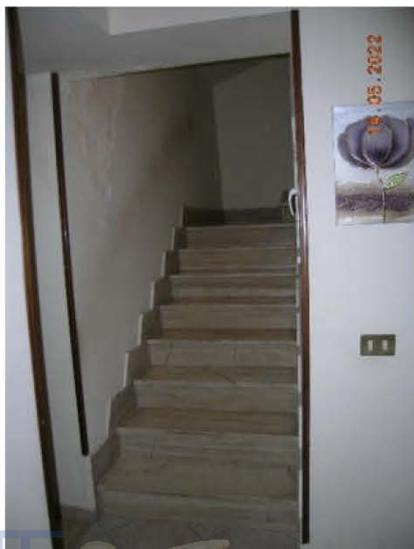
Foto 19 - Scala interna che conduce al piano 3° amm.

L'appartamento in esame (p.lla 719 sub 9 fg.137) è ubicato al piano secondo e, salendo le scale dell'edificio, presenta frontalmente la porta di ingresso. L'ingresso immette in una saletta ove si aprono un ripostiglio ed un altro vano che disimpegna una camera da letto, la scala che conduce al piano superiore (terzo ammezzato) ed un corridoio che, a sua volta disimpegna il wc bagno e la cucina/soggiorno. Il piano secondo innanzi descritto è dotato di ampia terrazza accessibile dalla cucina/soggiorno. Il piano superiore (terzo ammezzato) accessibile da scala interna è composto da due camere e terrazza.

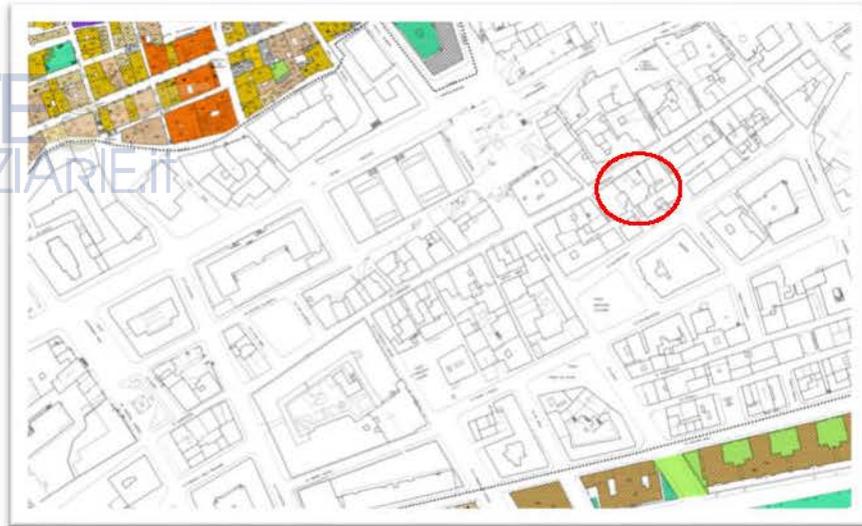
Figura 1 – Stralcio P.P.E. Palermo - TAV 12

2. Dal Piano Particolareggiato Esecutivo del Centro Storico (P.P.E.) (Decreto dell’Assessorato del Territorio e dell’Ambiente del 13 luglio 1993) - TAV. 14 si rileva inoltre che l’area urbana ove ricade la particella in esame è esclusa dal P.P.E. (Fig.1 e **All.11**)
