ASTE GIUDIZIARIE®
TRIBUNALE DI PALERMO
SEZIONE SESTA CIVILE – ESECUZIONI IMMOBILIARI
N. R. G. ES. 88/2021

ASTE GIUDIZIARIE®
RELAZIONE DI STIMA

ASTE GIUDIZIARIE®
LOTTO 1

Piena ed intera proprietà 1/1 di appartamento sito in Palermo, via Noto n. 12, piano quinto, distinto al Catasto Fabbricati al fg. 44 p.lla 594 sub. 26 (corrispondente al bene n. 1 dell'atto di pignoramento)

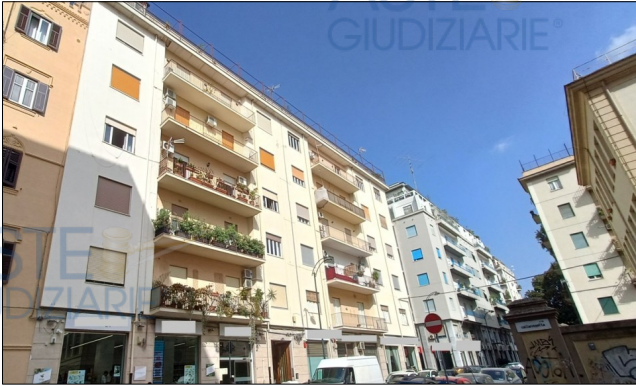
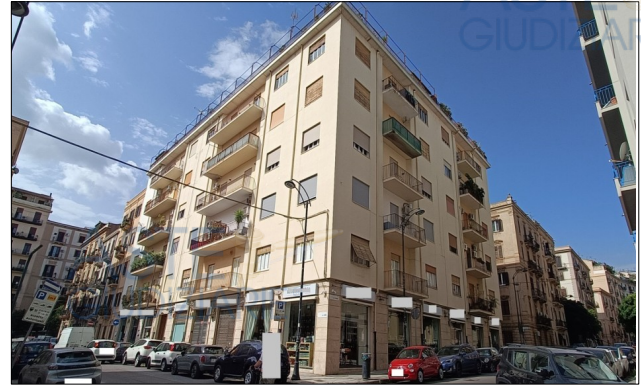
Fabbricato di cui fa parte l'immobile pignorato

Descrizione del fabbricato – L'edificio comprendente il bene pignorato risale a metà degli anni '50 ed è composto da piano terra destinato ad attività commerciali e da sei piani in elevazione, compreso l'attico in arretramento rispetto al filo di facciata, riservati prevalentemente ad abitazioni. E' realizzato con struttura

intelaiata in cemento armato, solai latero-cementizi e copertura piana e mostra caratteristiche costruttive nella norma in relazione alla tipologia edilizia e all'epoca di costruzione.

I prospetti presentano la parte basamentale, corrispondente in alzato al piano terra, rivestita da lastre orizzontali di travertino mentre per la restante parte sono rifiniti con intonaco del tipo Li Vigni a coloritura chiara; i parapetti dei balconi e del terrazzo di piano attico sono costituiti da ringhiere in ferro verniciato. Lo stato di manutenzione dei prospetti risulta nel complesso più che discreto; si rilevano tuttavia alcune parti degradate in corrispondenza di alcuni balconi e del terrazzo di coronamento del fabbricato oltre a macchie e segni di dilavamento dovuti all'acqua meteorica.

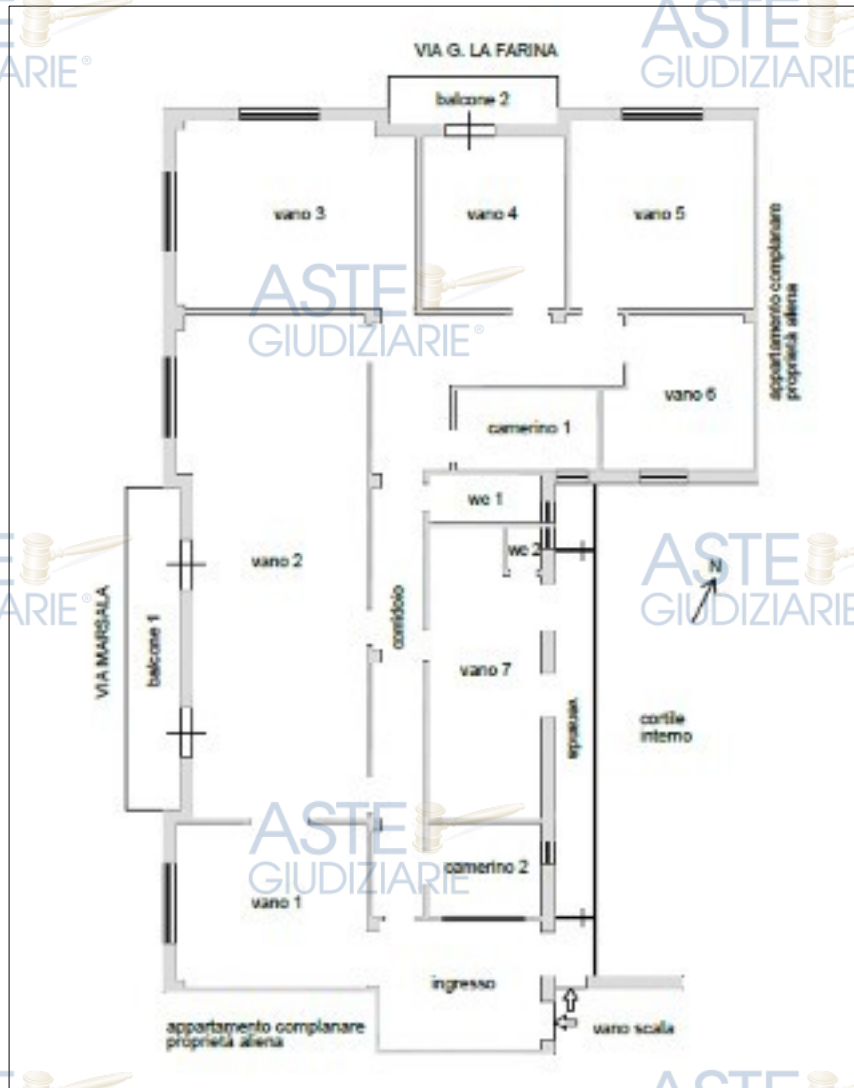
Planimetria dello stato reale dell'immobile in Allegato 13

Descrizione dell'immobile oggetto del pignoramento – L'unità immobiliare (cfr. planimetria dello stato reale dell'immobile in Allegato 13), attualmente sede dello studio legale dell'esecutato che lo utilizza altresì come dimora nei propri soggiorni in città (v. certificato di residenza allegato al modulo di controllo depositato il 02.05.2023), si compone di ingresso (Allegato 12: foto 10-11), un vano destinato a sala riunioni (foto 12), salone pari a tre vani (foto 13-14), di cui uno separato da arredo fisso ligneo (foto 15), ulteriori quattro vani (foto da 16 a 22), un grande vano destinato ad archivio (foto 23-24) con annesso servizio igienico dotato di lavabo e vaso (foto 25), altro servizio igienico corredato di lavabo, vaso e bidet (foto 26), due camerini (foto 27-28), di cui uno utilizzato come segreteria con un'ampia bucatina sull'ingresso (foto 11), e corridoio di disimpegno (foto 29-30-31).

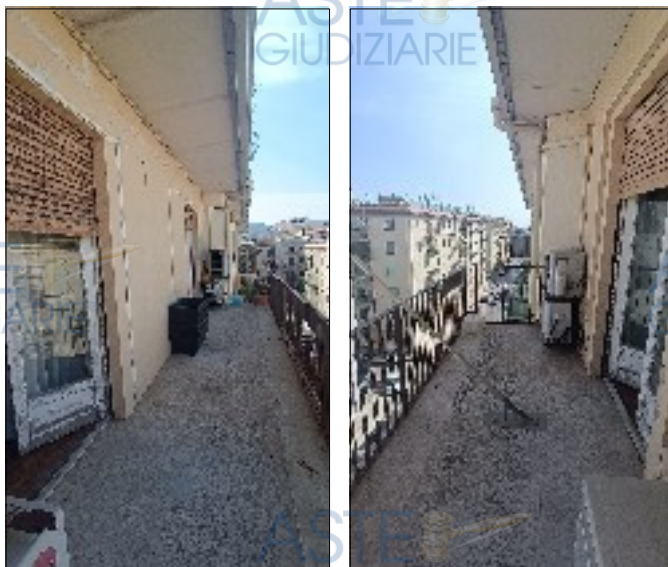
Balcone su via Marsala Balcone su via La Farina

Stato di manutenzione L'unità immobiliare, caratterizzata da finiture di qualità media, si presenta in condizioni d'uso e di manutenzione nel complesso più che discrete. Nel corso del sopralluogo, tuttavia, si rilevavano sul soffitto, sulla parete e sulla trave (in corrispondenza della finestra) del vano n. 5, degni (macchie, efflorescenze, fessurazioni) causati da infiltrazioni umidifere provenienti dal muro di prospetto e dal terrazzo soprastante (All. 12: foto 19-20-21). Inoltre, in alcuni tramezzi sono state riscontrate lesioni diagonali (foto 40-41) dovute alla differente risposta alle sollecitazioni di tali elementi rispetto alla struttura portante in c. a. della costruzione (travi e pilastri), in occasione di scosse sismiche. Altresì, come riscontrato in sede di visita, gli infissi esterni in legno necessitano di interventi di manutenzione (foto 33-34).

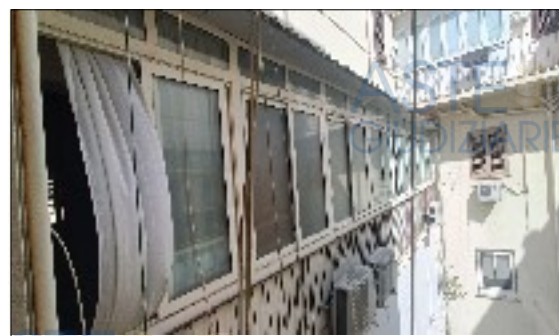
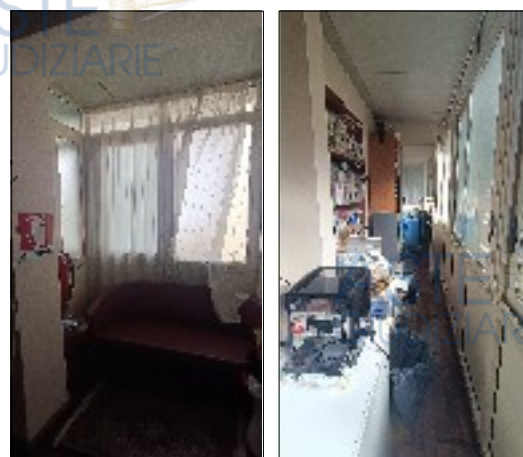
*Balcone chiuso a veranda
su cortile interno*
