TRIBUNALE DI PALERMO
SEZIONE SESTA CIVILE – ESECUZIONI IMMOBILIARI
N. R. G. ES. 88/2021

RELAZIONE DI STIMA

LOTTO 2

Piena ed intera proprietà 1/1 di abitazione in villino sita in Palermo, località Addaura, via Pitea da Marsiglia n. 9/B, piano primo, distinta al Catasto Fabbricati al fg. 12 p.lla 2360 sub. 4 (corrispondente all'immobile n. 3 dell'atto di pignoramento)

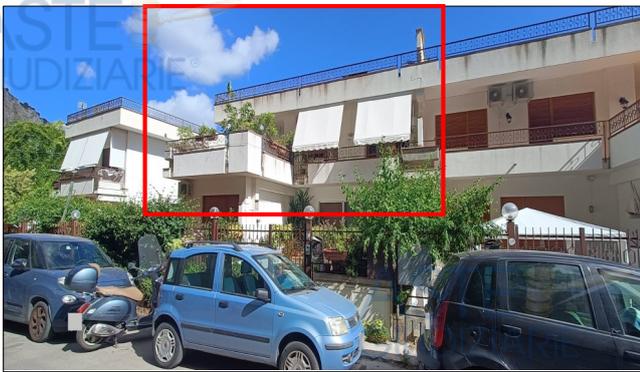
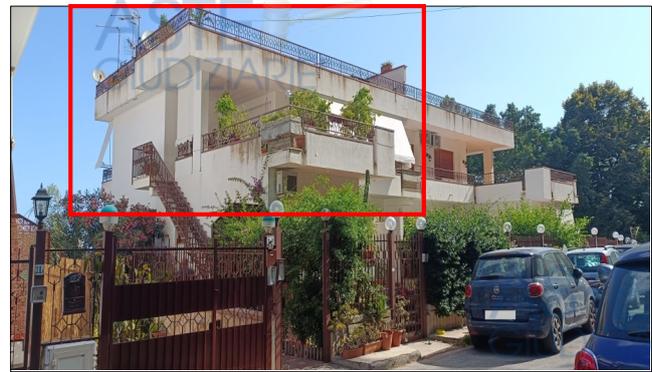
Fabbricato di cui fa parte l'immobile pignorato

Descrizione del fabbricato – Il fabbricato di cui fa parte il bene pignorato risale a fine anni '70, si sviluppa su tre livelli (piano seminterrato, piano rialzato e piano primo) e comprende diverse unità abitative dotate di terrazze e piccole corti esterne pertinenziali, che si affacciano sia sulla strada che sul retro della costruzione, lato mare. Realizzato con struttura intelaiata in cemento armato, solai latero-cementizi e copertura piana, il fabbricato mostra caratteristiche costruttive nella norma in relazione alla tipologia edilizia e all'epoca di costruzione. Due scale a chiocciola in ferro consentono di raggiungere il livello del piano di copertura che presenta caratteristiche di terrazzo praticabile e risulta diviso in due parti, di cui una insiste sull'abitazione pignorata.

I prospetti sono rifiniti con intonaco del tipo Li Vigni a coloritura chiara e i parapetti dei balconi e delle terrazze sono costituiti da muretti con soprastanti ringhiere in ferro verniciato. Lo stato di manutenzione dei prospetti risulta nel complesso buono, sebbene si rilevino parti lievemente degradate in corrispondenza del coronamento del terrazzo di copertura del fabbricato (foto 9) oltre a macchie e segni di dilavamento dovuti all'acqua meteorica.

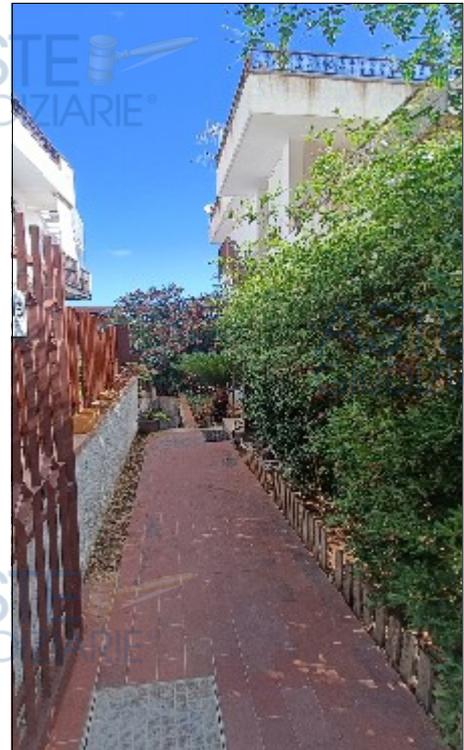
Giardinetto PT

- un piccolo giardino a piano terra, di forma rettangolare allungata, pavimentato in cotto e corredato di aiuole (foto 4-5-6-7), a cui si accede dal portoncino d'ingresso recante il n. civ. 9/B; il giardinetto è composto da una prima parte, posta a livello di piano terra, da cui si diparte la scala di accesso all'abitazione di piano primo, e da una seconda porzione, formata da un'aiuola e da una piccola

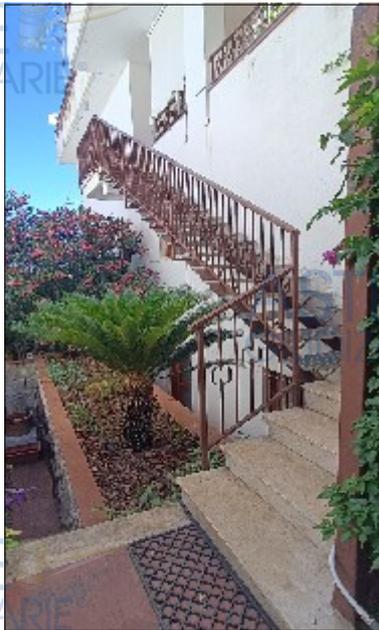
Scala di accesso all'abitazione

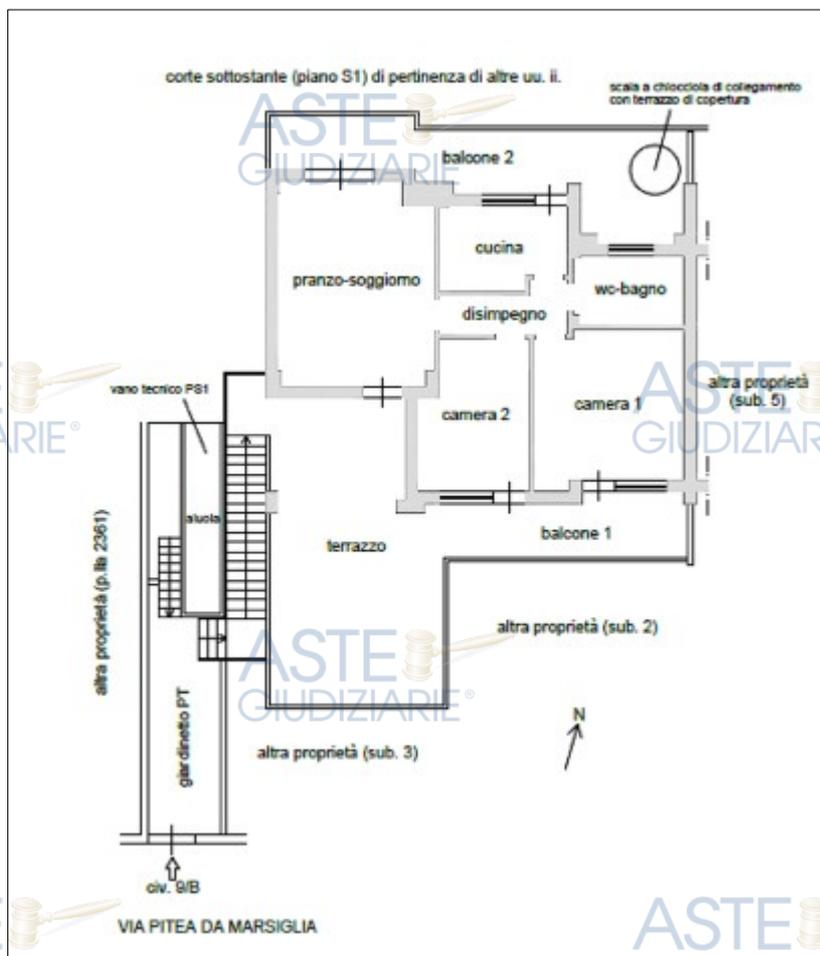
Planimetria dello stato reale dell'abitazione in Allegato 13

Descrizione dell'immobile oggetto del pignoramento – L'unità immobiliare (cfr. planimetria dello stato reale dell'abitazione in Allegato 13), ubicata a piano primo, si compone di pranzo-soggiorno (foto 10-11), due camere da letto (foto 12-13), cucina (foto 14), servizio igienico completo di vasca, lavabo, vaso e bidet (foto 15), e disimpegno (foto 16). L'immobile è, inoltre, dotato di uno spazioso terrazzo antistante (foto 17-18) che si estende e diventa balcone afferente alle camere da letto (foto 19-20), di un ulteriore ampio balcone posto sul retro (foto 21-22) e, infine, di un grande terrazzo di copertura (v. planimetria in Allegato 14) raggiungibile dalla scala a chiocciola posta nel balcone retrostante (foto da 23 a 27).

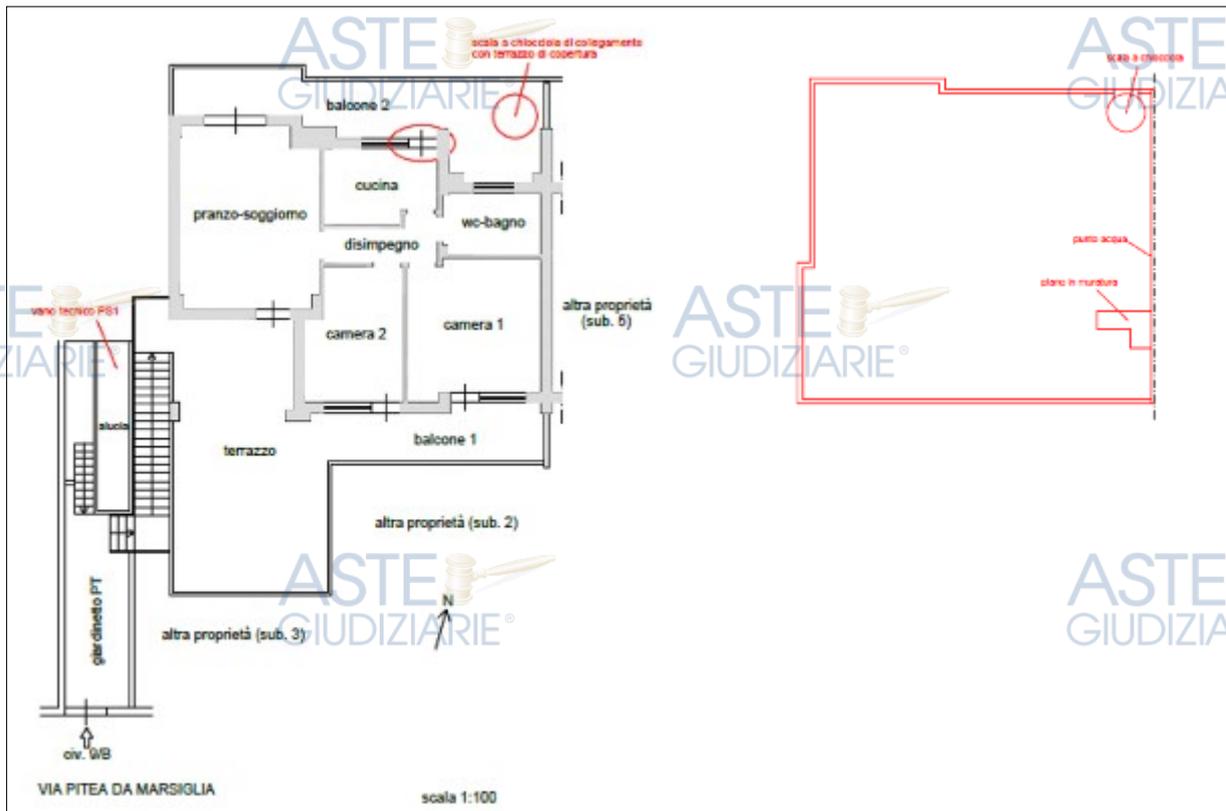
- realizzazione di locale tecnico, posto a livello di piano cantinato sotto l'aiuola di piano terra;
- modifica di prospetto con l'inserimento di porta-finestra di comunicazione tra la cucina ed il balcone retrostante;
- collocazione scala a chiocciola in ferro posta nel balcone retrostante che consente l'accesso al terrazzo di copertura;
- mancata rappresentazione nella planimetria catastale del terrazzo sovrastante l'abitazione, divenuto da semplice lastrico solare di copertura a terrazzo di pertinenza dell'unità immobiliare in oggetto.

Planimetrie dello stato dei luoghi con l'indicazione delle difformità rispetto alla planimetria catastale corrispondenti alle difformità urbanistico-edilizie in All. 15

Pertanto, i costi per il conseguimento della regolarità catastale, da effettuarsi attraverso la procedura DOCFA e sulla base di quanto regolarizzabile sotto il profilo urbanistico-edilizio (v. “*QUESITO N. 6*”), ammontano a circa € 600,00, comprensivi di competenze tecniche ed imposte catastali, ed andranno detratti dal valore di stima. Si effettuerà l’aggiornamento delle planimetrie, si aggiungerà il terrazzo di copertura e occorrerà, inoltre, provvedere alla correzione degli intestatari catastali, in quanto il soggetto XXXXXXXXXXXX, come sopra riportato, non fa parte della storia del dominio del bene pignorato.
