TRIBUNALE DI PALERMO

Consulenza Tecnica d'Ufficio redatta dall'Ing. **Salvatore Vivirito** nel procedimento civile iscritto al n. 15220/2020 R.G.

CONSULENZA TECNICA D'UFFICIO

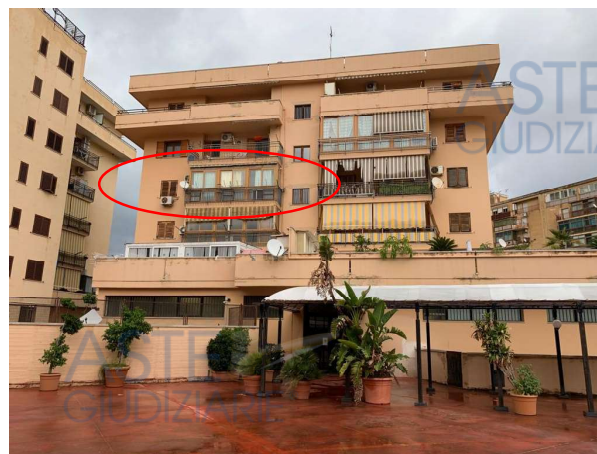
Foto 01 (prospetto interno edificio "E")

abitazione posto al secondo piano, interno sx, scala I, dell'edificio "E" (foto 1). Esternamente, il fabbricato di cui fa parte l'immobile oggetto di valutazione (edificio E), si presenta in normali-sufficienti condizioni di conservazione e manutenzione, con i prospetti intonacati e tinteggiati in tonalità chiare, in armonia con il contesto immobiliare circostante. Con accesso dall'atrio interno condominiale che conduce al portone d'ingresso dell'edificio "E" (foto 2-3), con ivi ubicato il corpo scala comune e l'ascensore (foto 4-5), l'appartamento de quo è costituito internamente da diversi ambienti, precisamente: un ampio soggiorno (con annesso balcone prospiciente la Via C. Borromeo), una zona cucina-pranzo (con annesso balcone-veranda), un corridoio (che funge da disimpegno tra la zona giorno e la zona notte), due camere da letto, un servizio igienico (W.C.D.) ed un ripostiglio (cfr elaborato grafico e documentazione fotografica allegata).

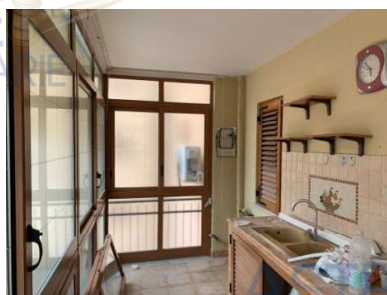
muniti di zocchetto-battiscopa; le pareti ed il soffitto (intradosso solaio) sono intonacate-tinteggiate in colori chiari; gli infissi interni (porte) sono di legno, colore noce; gli infissi esterni (finestre) sono di legno, con vetro semplice e persiane esterne di protezione. Al riguardo lo scrivente C.T.U. non può non precisare sin da subito che l'immobile (appartamento) allo stato attuale e come accertato in sede di sopralluogo risulta interessato da **lavori di manutenzione (opere interne) in corso di definizione e lo stesso si presenta vuoto e non abitato da circa tre mesi e cioè da quando hanno avuto inizio i suddetti lavori** (come dichiarato dagli stessi interessati intervenuti alle operazioni peritali). Nello specifico, per quanto qui di interesse, si evidenzia che detti lavori di manutenzione, finalizzati ad una riorganizzazione degli ambienti interni con rinnovamento e/o sostituzione delle finiture, nonché consequenziale integrazione e/o mantenimento in efficienza gli impianti tecnologici esistenti (impianto elettrico, idrico e di scarico), interessano complessivamente tutto l'appartamento. In particolare, si precisa che la zona cucina-pranzo (foto 9-10) risulta priva di qualsiasi arredamento e con le tracce degli impianti a vista; analogamente, anche il servizio igienico (W.C.D.) è privo dei relativi pezzi sanitari ad eccezione del solo piatto doccia che risulta collocato (foto 12). Gli porte interne sono in massima parte staccate dalle cerniere ed appoggiate alle pareti (foto 14). L'unica zona che apparentemente risulta completa è il balcone comunicante con la zona cucina-pranzo, perimetralmente chiuso a veranda con infissi in alluminio, in parte fissi ed in parte scorrevoli (con vetri opacizzati), con ivi collocata una cucina in muratura (foto 16-17).
