**Tribunale di Piacenza**

Procedura Esecutiva Immobiliare R.G. 109/2023

Promossa da:  
[REDACTED]Contro:  
[REDACTED]**RELAZIONE DEL CONSULENTE TECNICO D'UFFICIO****1. Premessa**

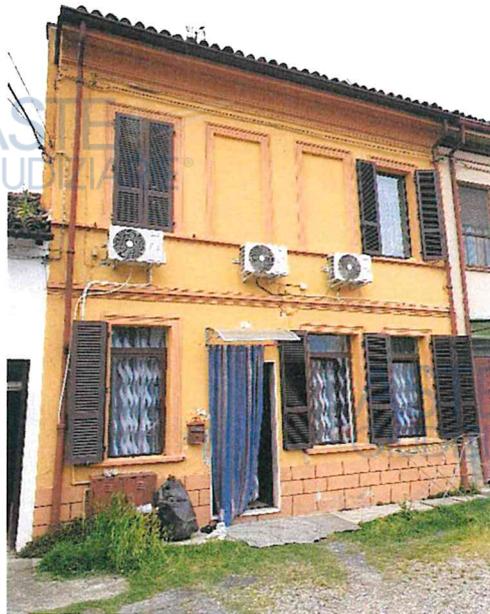
Figura 2 - Fotografia della facciata d'ingresso principale dell'abitazione

Al momento del sopralluogo, i locali apparivano in discreto stato di conservazione.

Sia gli ambienti al piano terra, sia quelli al primo piano, mostravano segni di recenti interventi edilizi non portati a termine, con alcune carenze di finiture e di impianti. Due porte interne al primo piano risultavano in parte sfondate e, una delle due, priva di maniglia. Non si rilevavano significative tracce di umidità. I coppi della porzione destinata a disimpegno e bagno al piano terra risultavano coperti di muschio e in parte danneggiati.

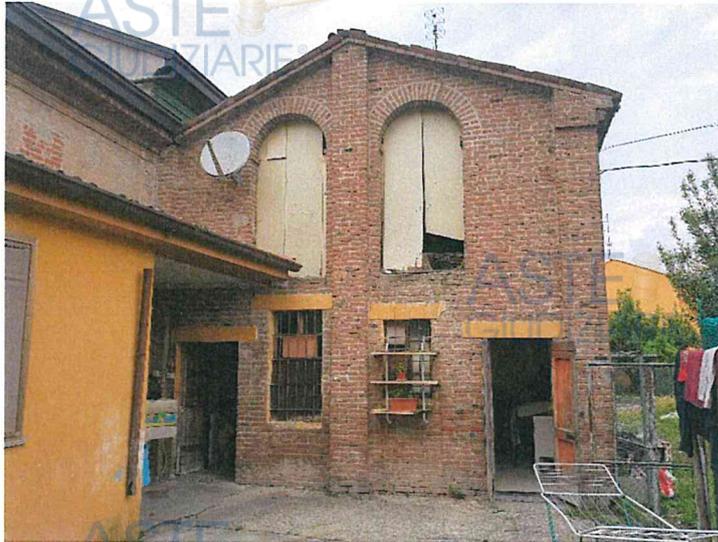
Figura 3 - Fotografia dalla porzione di edificio destinata a locali deposito

Al momento del sopralluogo, i locali deposito apparivano in mediocre stato di conservazione. I serramenti delle finestre risultavano deteriorati e con vetri rotti o mancanti. Per motivi di sicurezza non è stato possibile accedere né visionare i locali al primo piano.

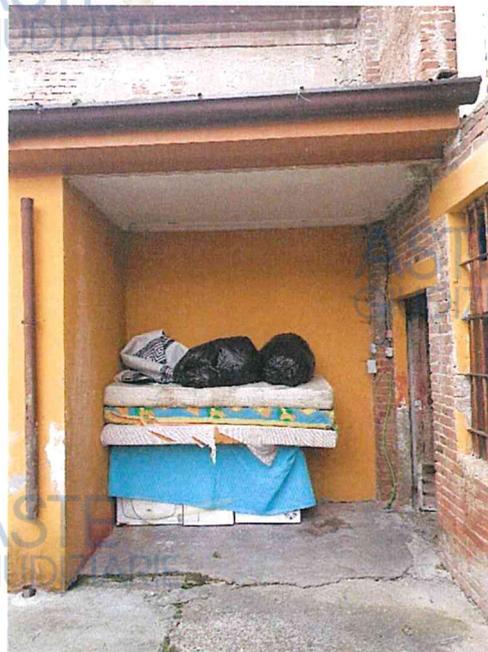
Figura 4 - Fotografia del portico

Il manto di copertura del portico è in coppi in laterizio, alcuni dei quali risultavano danneggiati.

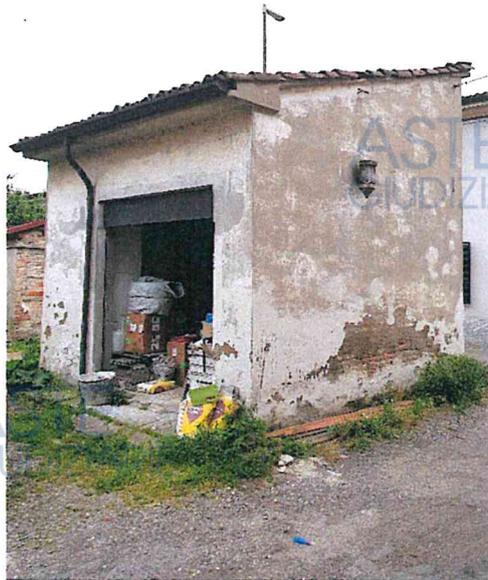
Figura 5 - Fotografia del fabbricato destinato ad autorimessa

Al momento del sopralluogo, l'immobile appariva in mediocre stato di conservazione. Sia le facciate interne, sia quelle esterne, mostravano segni di deterioramento dell'intonaco e della preesistente tinteggiatura. La serranda d'ingresso risultava non funzionante. Si rilevava l'esistenza di una precedente apertura carrabile collocata sul lato meridionale, ora chiusa mediante tamponatura.
