**PROCEDURA ESECUTIVA N° 253/2022**

**RELAZIONE INTEGRATIVA**  
(osservazioni, commenti, errata corrige)

**RELAZIONE TECNICA DI STIMA**

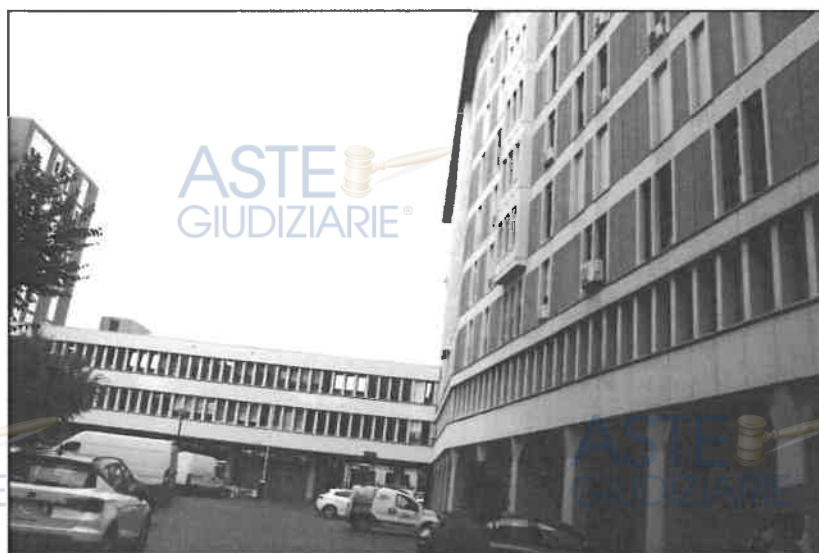
Risale ai primi anni '70 del secolo scorso (il permesso di agibilità è del 1972) ma le sue condizioni generali di conservazione sono ancora buone, grazie a una buona qualità edilizia generale e alla costante manutenzione.

La disposizione in pianta è ad anello a margine delle quattro vie pubbliche, con una corte centrale comprendente numerosi posti auto.

Struttura portante in c.a., solai in laterocemento, rivestimento esterno prefabbricato alternato a fasce di c.a. a faccia vista; la parte a uffici e i relativi pilastri sono in prefabbricati di c.a. a faccia vista; la copertura piana è lastricata intorno alle cantinole. La corte interna è pavimentata in cubetti di porfido, i portici e i percorsi pedonali in quadrotti di porfido. L'impianto di riscaldamento è centralizzato.

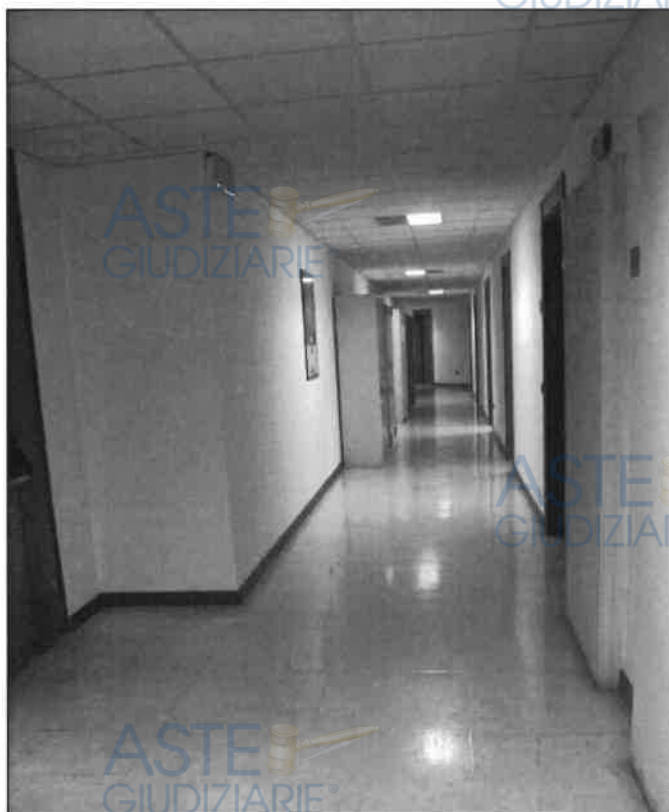
### 3.1.- lotto 1 – uffici sub 16 – 40 – 41 – 42 – 493 e 246 (ex lotto 5)

Il plesso di uffici in esame si trova al primo piano, con accesso dal civico 3 di passaggio De Gasperi, e si trova sulla sinistra salendo le scale; occupa tutto il lato Sud-Ovest di quel piano fino all'angolo con la via Trieste. Attualmente è locato all'Ispettorato del Lavoro di Padova (vedi contratto in Allegato 1.7).

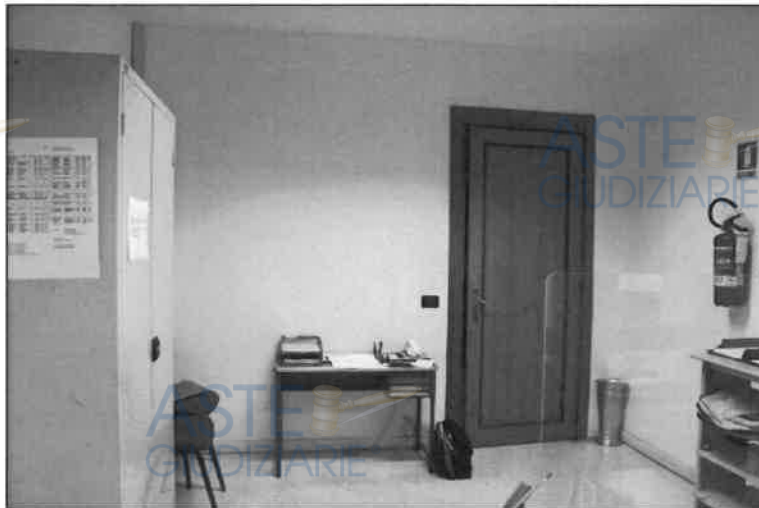
### 3.1.5.- Ufficio sub 246 (ex lotto 5, ora accorpato al lotto 1)

L'ufficio in esame è un monolocale di circa 19 mq che è stato ricavato dal pianerottolo del primo piano della scala al civico 3 del passaggio De Gasperi, chiudendone una parte con un cartongesso. Attualmente è locato all'Ispettorato del Lavoro di Padova, così come i due

Gli infissi esterni sono in Douglas con vetri semplici. La porta è impiallacciata in frassino con riquadro. La qualità e lo stato di conservazione degli infissi sono discreti.

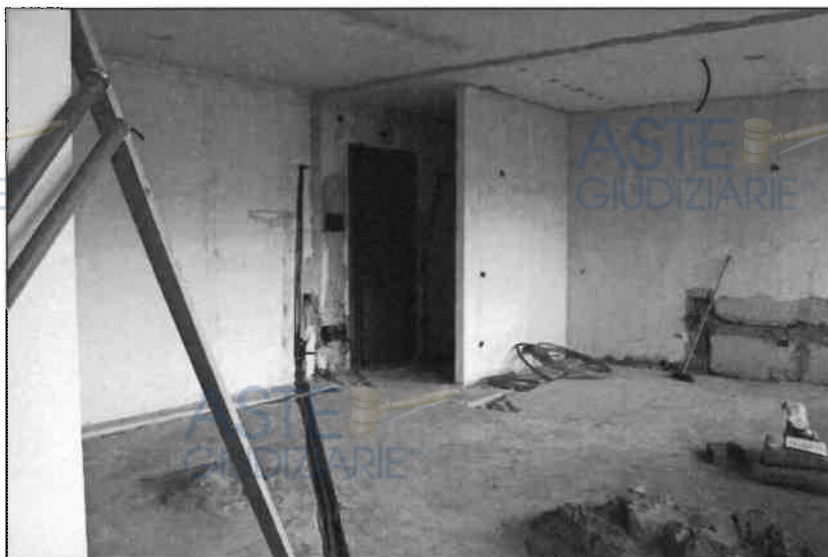
## 3.2.- lotto 2 – Appartamento in ristrutturazione sub 227 – 2. piano

L'ufficio si trova al secondo piano sulla destra nel corridoio della scala, al civico 4/H di Viale Codalunga.

A tale importo vanno poi aggiunte le spese tecniche per la SCIA per completamento lavori, la direzione dei lavori, la sicurezza in fase di progettazione e di esecuzione lavori e le asseverazioni e certificazioni necessarie a ottenere l'agibilità, per un totale stimato, in linea di massima, in € **6.000,00**.

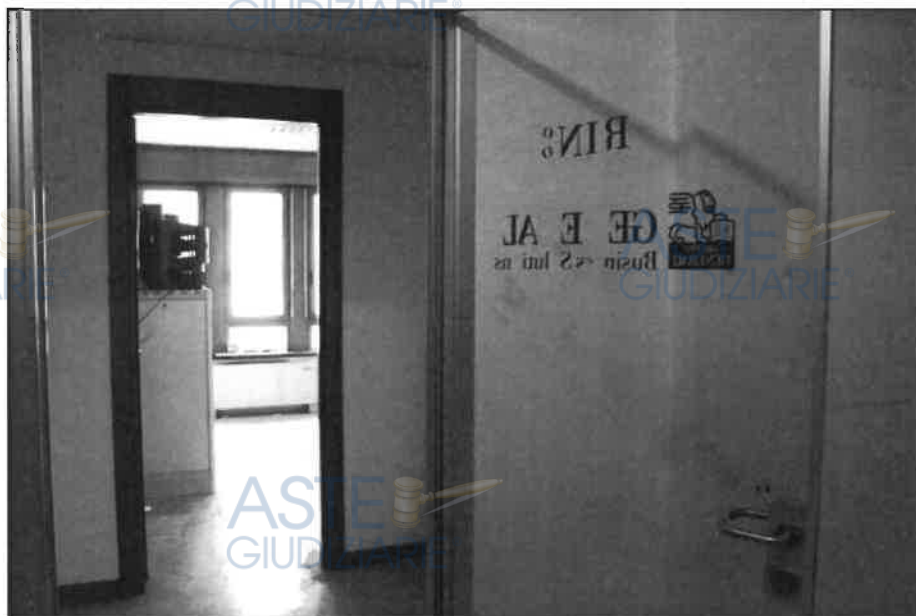
### 3.3.- lotto 3 – ufficio sub 230

L'ufficio si trova al secondo piano in fondo al corridoio sulla destra della scala al civico 4/H di viale Codalunga, lo stesso del lotto 2.

Gli infissi esterni sono in Douglas con vetri semplici; quelli interni sono impiallacciati in frassino con riquadri. La qualità e lo stato di conservazione degli infissi sono discreti.

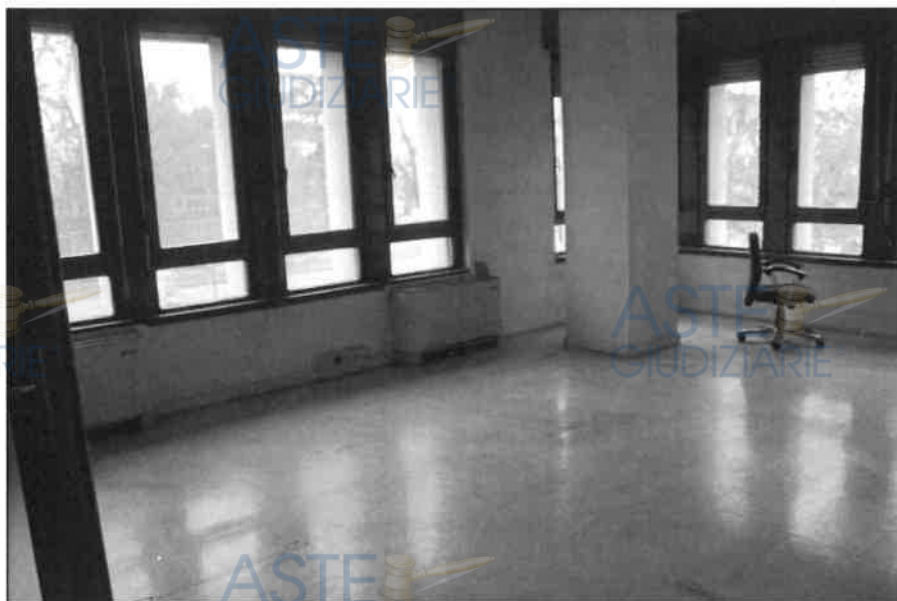
Nord-ovest e Nord di quel piano fino ad arrivare a viale Codalunga. Attualmente è locato all'Ispettorato del Lavoro di Padova, tranne l'ultima parte del tratto Nord, che è sfitta e quindi è separata dal resto da una barriera mobile costituita da alcuni armadietti metallici (qui sotto è riprodotta la parte su viale Codalunga).

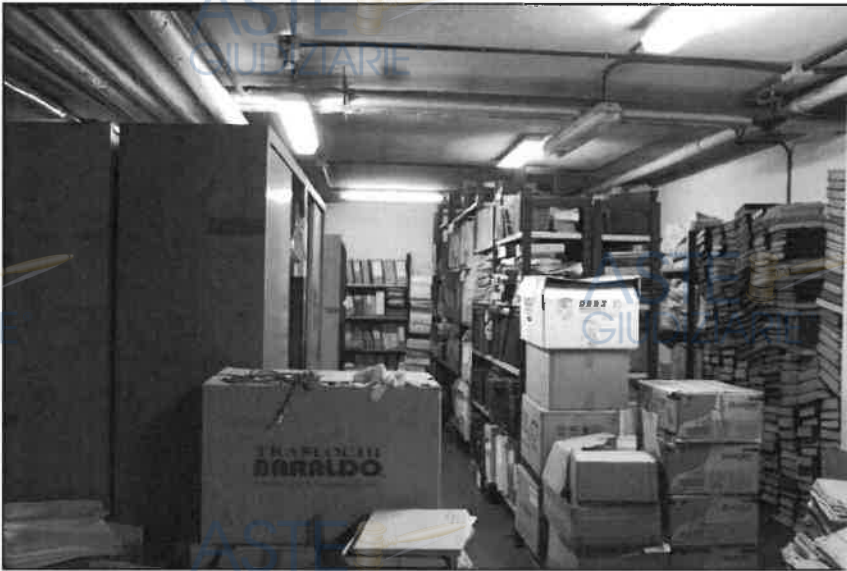
**3.6.- lotto 6 – Magazzino sub 487 al piano interrato**

Il magazzino in esame si trova al primo piano sottostrada, con accesso carraio dalla via Trieste, dietro le rampe di accesso, nella parte Sud di quel piano.

I locali sono intonacati, con parimenti in grès rosso 7,5x15, porte metalliche in acciaio parte ad anta e parte scorrevoli; finestroni a nastro in acciaio verniciato con vetri semplici e traslucidi.

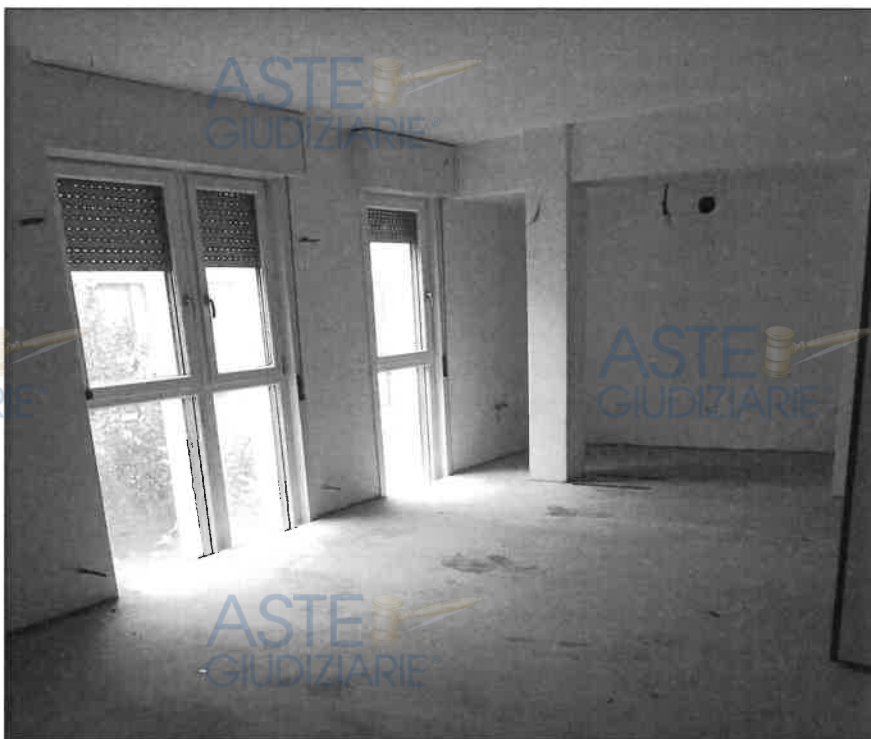
**3.7.- lotto 7 – appartamento sub 801 (da ultimare)**

L'appartamento in esame si trova in Galleria De Gasperi n°3 al secondo piano assieme agli altri 4 appartamenti derivati dal frazionamento con cambio di destinazione d'uso dell'ufficio al mappale 221. Occupa la parte Sud-Ovest della zona Nord di quel piano

L'impianto idrotermo-sanitario è completo tranne i radiatori, la caldaietta ed un coperchio metallico oltre a 3 in PVC che chiudano le ispezioni del medesimo.

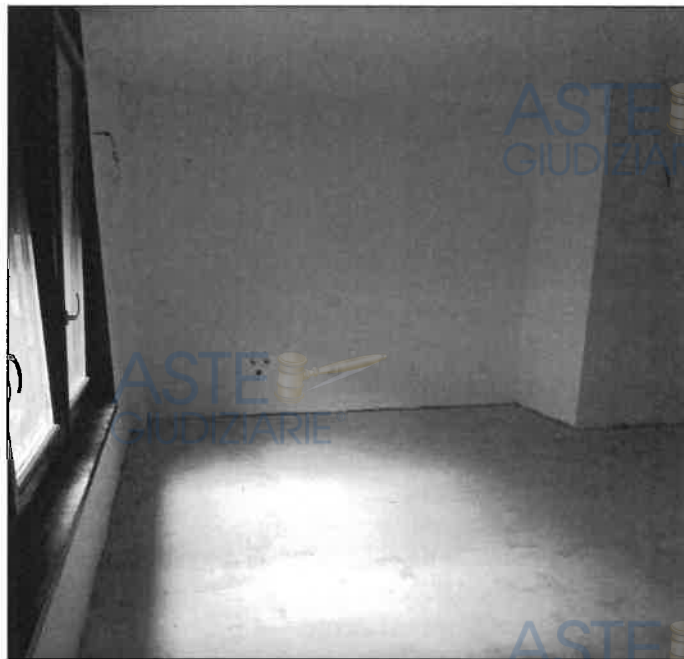
### 3.8.- lotto 8 – appartamento sub 802 (da ultimare)

L'impianto idrotermo-sanitario è completo ma mancano la caldaietta e un coperchio metallico oltre a 3 coperchi in PVC che chiudano le ispezioni del medesimo. I radiatori in questo appartamento sono presenti a pie' d'opera ma risultano ancora da

montare. E' presente una macchia sul muro prospiciente alla cucina. E' da capire se vi sia una perdita dalla colonna della stessa cucina.  
L'impianto elettrico è completo e comprende placche e interruttori.

- le spese tecniche per SCIA di completamento, direzione lavori, sicurezza in fase di progettazione e di esecuzione lavori nonché le asseverazioni e certificazioni necessarie a ottenere l'agibilità, per un totale stimato, in linea di massima, in **€ 4.500,00**.
- Il costo di ricerca e sistemazione della infiltrazione in cucina viene stimato **€ 1.500,00**, che comprendono anche il ripristino della parete dopo la riparazione

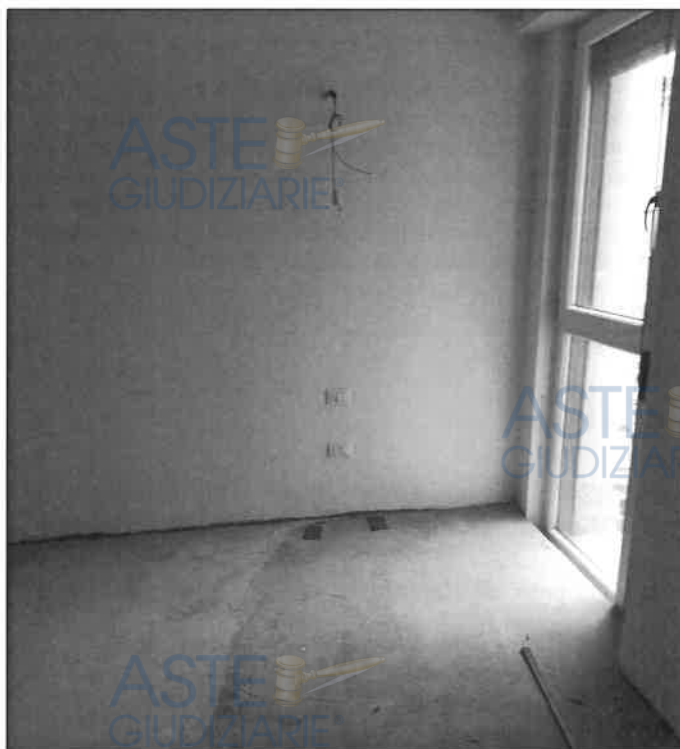
**3.9.- lotto 9 – appartamento sub 803 (da ultimare)**

L'impianto idrotermo-sanitario è completo ma mancano radiatori, caldaietta e un coperchio metallico (oltre a quelli in PVC) che chiudano le ispezioni del medesimo.

Si sono riscontrate macchie sul muro sotto la finestra in salotto e sul controsoffitto del disimpegno. E' da capire se vi siano effettivamente perdite che rendano necessario un intervento.

Il costo di ricerca, sistemazione e ripristino delle infiltrazioni in soggiorno e sul soffitto del disimpegno viene stimato in € **3.000,00**

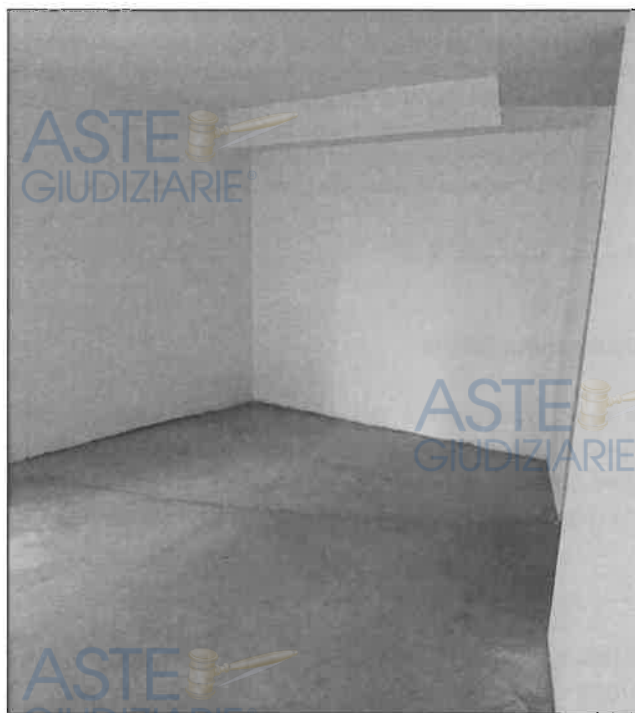
**3.10.- lotto 10 – appartamento sub 804 (da ultimare)**

L'appartamento in esame si trova in Galleria De Gasperi n°3 al secondo piano assieme agli altri 4 appartamenti derivati dal frazionamento dell'ufficio al mappale 221. Occupa la parte Nord-Est della parte Nord di quel piano. Lungo il corridoio di accesso si trova a sinistra dopo il sub. 805

L'impianto idrotermo-sanitario è completo; mancano però radiatori, caldaietta e un coperchio metallico oltre ai 3 in PVC che chiudano le ispezioni del medesimo.

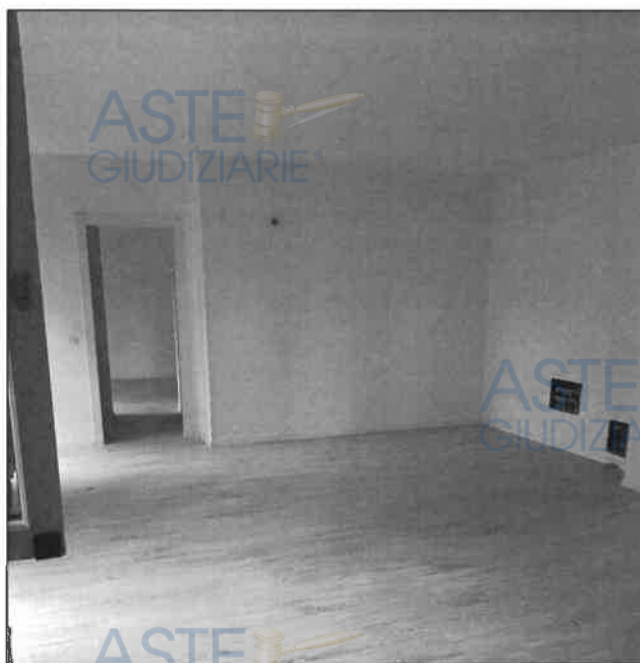
**3.11.- lotto 11 – appartamento sub 805 (da ultimare)**

L'appartamento in esame si trova in Galleria De Gasperi n°3 al secondo piano assieme agli altri 4 appartamenti derivati dal frazionamento dell'ufficio al mappale 221. Occupa il lato Ovest della parte Nord di quel piano.
